Artikel: Statische Sicherung historischer Bauten

Statische Sicherung historischer Bauten

Von E. Schubiger, Zürich

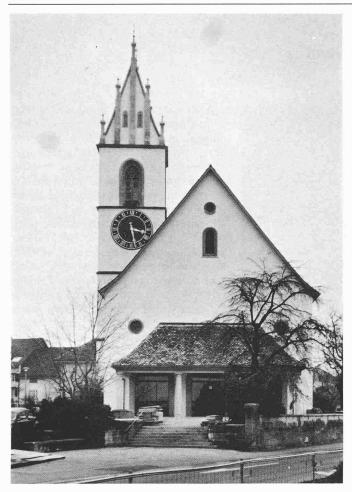
Bild 11 zeigt die Westansicht der 1978 renovierten Kirche mit dem neuen Vorzeichen. Die damit verbundenen statischen Sicherungsarbeiten an den Längswänden treten nirgends in Erscheinung.

Das Kirchenschiff war ursprünglich flach mit einem bemalten Täfer gedeckt. Dieses hing an einer Balkenlage, welche den Horizontalschub der Dachbinder aufnahm. Gegen Ende des 18. Jahrhunderts wurde die flache Holzdekke nicht mehr als zeitgemäss empfunden und im Jahre 1786 durch ein Tonnengewölbe aus Gips ersetzt. Statt die Streckbalken der Dachbinder als sichtbare Zugbänder bestehen zu lassen, sägte man sie kurzerhand weg. Der Dachstuhl war zum Glück von seinem Erbauer Grubenmann durch Verbände und Kehlgebälk so versteift, dass der Einsturz vermieden wurde. Durch Aufnageln von Stegbrettern entstand 1946 ein biegesteifer Rahmenträger mit nahezu aufgehobenem Horizontalschub. Ganz lässt sich dieser mit einer noch so guten Nagelkonstruktion nicht vermeiden. Die meterdicken Seitenmauern hatten sich in 160 Jahren langsam kriechend gekrümmt und nach aussen geneigt, maximal 22 cm auf halber Schiffslänge (Bild 12). Bezogen auf das Fundament wirkt die Mauerlast 11 cm

exzentrisch. Dazu kommen der verbleibende Rest des Dachschubes und der Sog des Windes. Um die Resultante im Schwerpunkt des Fundaments zu halten, wurde dieses unterfangen. Fassadenrisse deuteten auf die Loslösung der 1946 angebauten Kirchenverlängerung vom alten Schiff. Auch wiesen alle Fensterbögen Risse auf. Die Sanierung besteht aus vorgespannten Ankerstangen unter der Traufhöhe. Bild 13 stellt den Verlauf der Spannglieder im verzerrten Massstab dar. Auf halber Länge verlaufen sie ausserkant und an den Enden innerkant Mauer. Die Krümmung erzeugt die nötigen Umlenkkräfte zur Korrektur des Dachschubes. Gleichzeitig setzt die Ankerkraft das Mauerwerk unter Druck und bekämpft die Rissebildung über den Fensterbögen, welche durch Temperaturschwankung und Verkehrserschütterung gerne entstehen.
