Artikel: Risse bei der Mischbauweise
Autor: Preisig, H.R.
DOI: <https://doi.org/10.5169/seals-74039>

Risse bei der Mischbauweise

Von H. R. Preisig, Dübendorf*)

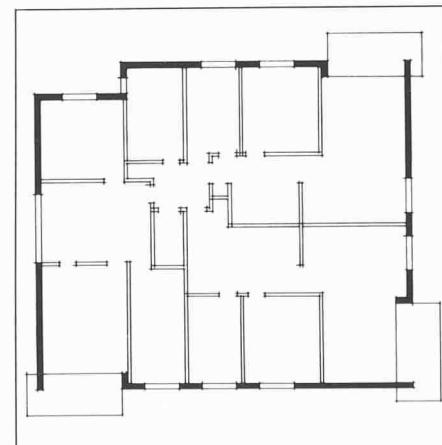
Grundriss: Außenwände aus Holzspanbetonsteinen, Innenwände aus Backsteinen

festgestellt. Dabei handelte es sich um Horizontalrisse vorwiegend zwischen der 3. und 4. bzw. 6. und 7. Steinlage. Die Horizontalrisse sind beidseitig der Wand sichtbar. Gerissen sind vor allem Außenwände und Fensterpfeiler, die an eine innere tragende Backsteinwand angrenzen. Nicht gerissen sind die sog. freien Außenwandpartien ohne angrenzende Backsteinwand. Rissfrei sind auch alle tragenden Backsteininnenwände.

Ursache der horizontalen Risse in den Holzspanbetonsteinwänden sind Zugspannungen infolge behinderter, unterschiedlicher Formänderungen der aus ungleichen Materialien bestehenden Außen- und Innenwände. Unterschiedlich sind

Die Risse wurden letztlich durch die unterschiedlichen Schwindverformungen verursacht. Dies ergibt sich aufgrund der folgenden Modellvorstellung bei einem Fensterpfeiler mit angrenzender Innenwand:
