# Zentrales Ersatzteillager der Ford-Werke AG in Köln-Merkenich

# Der Grossbrand vom 20. Oktober 1977

# Mögliche Gründe für den Totalschaden

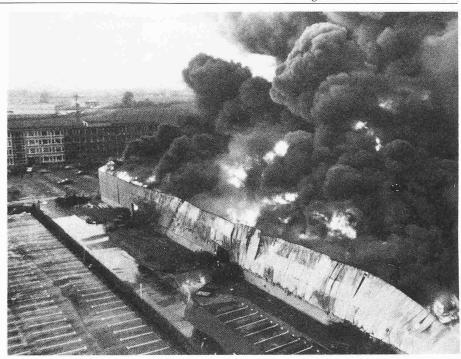
Am 20. Oktober 1977 ereignete sich in diesem Lager ein Grossbrand, der sowohl aussergewöhnlich hohe Schäden an Gebäuden, Inhalt und Betriebseinrichtungen als auch einen beachtlichen Betriebsunterbrechungsschaden verursachte. Insgesamt wurde von der 109 000 m² grossen Lagerhalle eine Fläche von 75 000 m² (Bauabschnitte 1 und 2) vollständig zerstört. Die Höhe des Sachschadens überschreitet 500 Mio

Das vollständig zerstörte Ersatzteillager
