## Auswirkungen des Campano-Lucano-Erdbebens vom 23. November 1980

Von W. Ammann, E. Berger, D. Mayer-Rosa, F. Perraudin, B. Porro und J. Studer, Zürich

Das Erdbeben von Campano-Lucano (23. Nov. 1980; Magnitude 6,5) zählt zu den stärksten Beben, die in diesem Jahrhundert in Italien registriert worden sind, obschon es seismologisch gesehen keine Ausnahme bildet. Das Erdbebengebiet liegt im Bereich der apenninischen Gebirgsketten. Seine verheerenden Auswirkungen sind unter anderem durch die langandauernden Erschütterungen zu erklären, die durch mehrere kurz aufeinanderfolgende Bruchvorgänge verursacht wurden. Im weiteren waren die alte und qualitativ nicht hochwertige Bausubstanz sowie die topographischen Einflüsse für die ausgedehnten Schäden (viele Partial- und Totaleinstürze) und die vielen Menschenopfer verantwortlich.

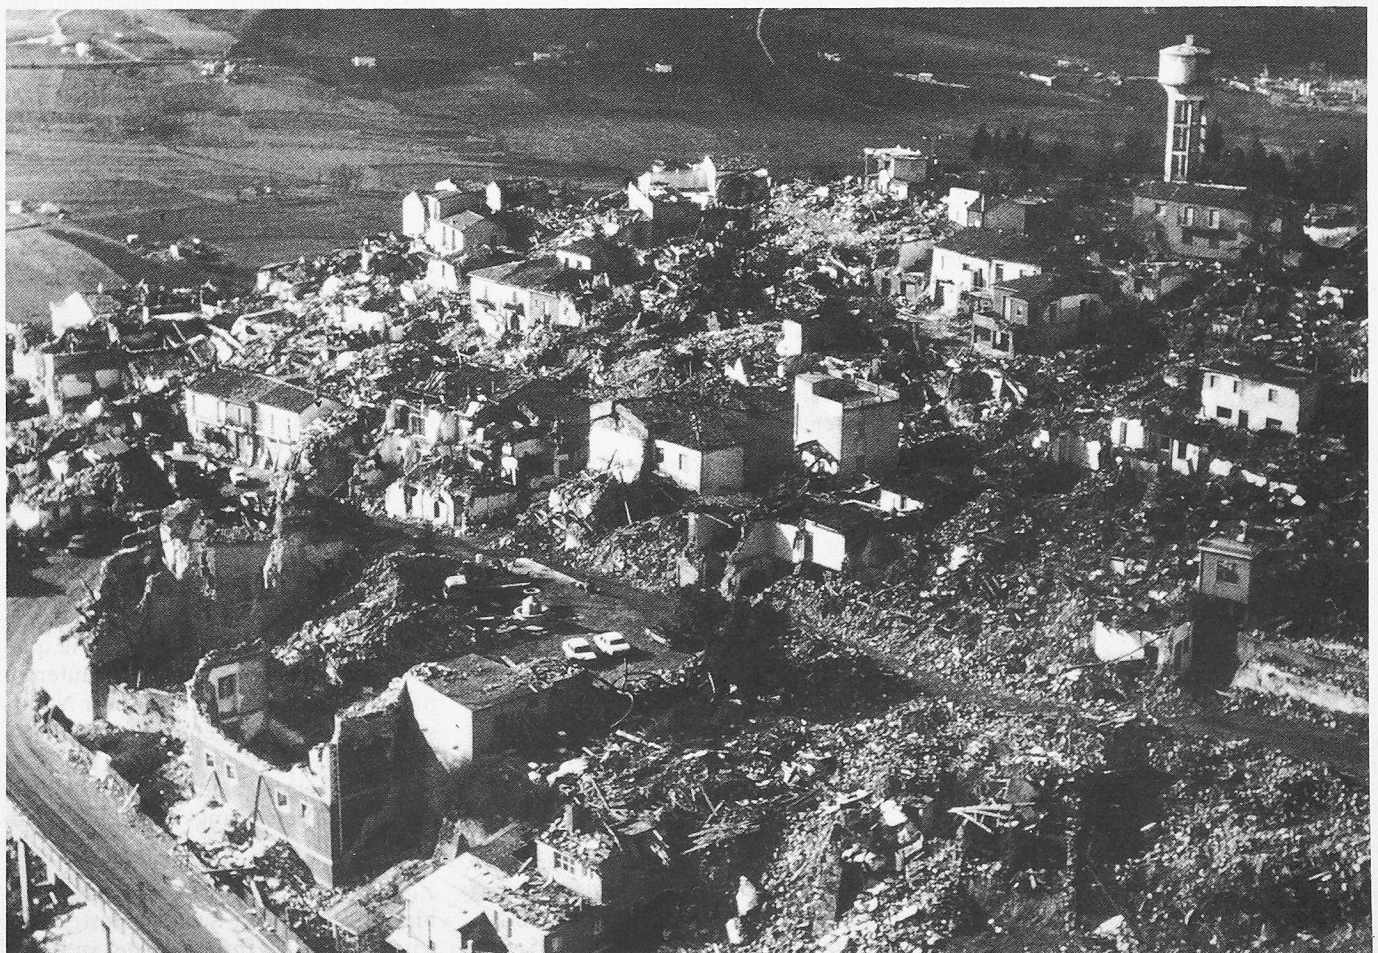
Bild 1. Flugaufnahme von Conza di Campania (Foto Schuppisser, Arch. SIA)

Der *qualitativ sehr schlechte Mauerwerksverband* löste sich während der über 80 Sekunden anhaltenden Erschütterungen fast vollständig auf. Die Mauern stürzten in sich zusammen und bildeten Berge von Trümmern in den engen Gassen der alten Dörfer (Bilder 1, 14). Dorfteile, die sich überwiegend aus Bauten dieses Typs zusammensetzten, waren kaum mehr zugänglich und bildeten ein einziges Schuttfeld. Die vielfach zugeschütteten Fluchtwege erschwerten die Rettungs- und Aufräumarbeiten stark. Besonders betroffen waren Ortschaften auf Bergkuppen wie z. B. *Laviano*, *Conza di Campania* (Bild 1) und *San Mango sul Calore*. Neben den früher erwähnten Aufschaukelungseffekten kam bei diesen Ortschaften noch dazu, dass einstürzende Häuser infolge ihrer Hanglage dominoartig auch den Einsturz der tieferliegenden Häuser auslösten. Die ausserordentlich schlechte Mauerwerksqualität zeigte sich auch im Vergleich mit Häusern desselben Typs, aber mit erneuertem Verputz. Allein der bessere Verputz verhinderte weitgehend die Rissbildung in den Aussenmauern oder gar den Einsturz. In den Orten *Melfi*, *Caliri* und *Rionero in Vulture* waren im Anschluss an ein früheres Erdbeben vom 23. Juli 1930 viele Häuser mit *horizontalen Ankerstangen* saniert worden. Diese zusätzliche Versteifung der gesamten Konstruktion führte zu einem verbes-

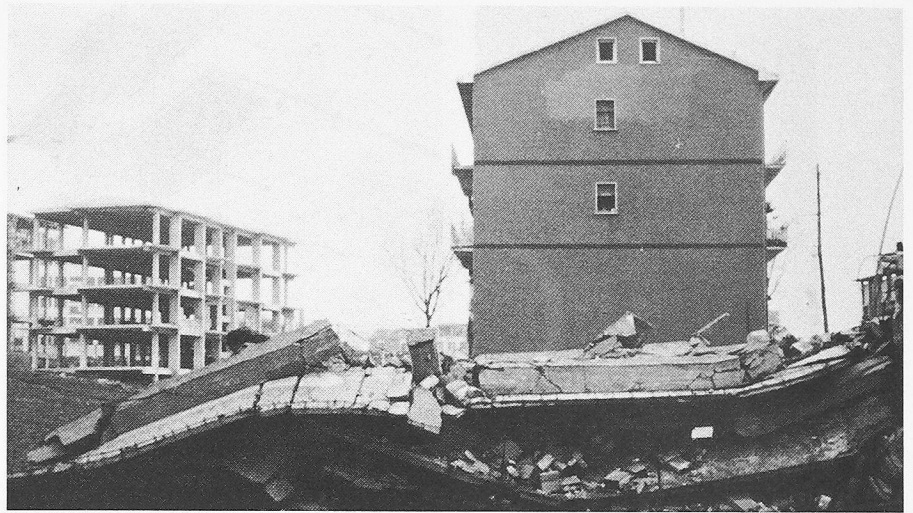
Bild 13. Stahlbetonskelettbau (im Hintergrund) in der Bauphase. Geschossdecken und Dachkonstruktion sind in Hourdis-Bauweise ausgeführt, die Ausfachung erfolgt mit Backsteinwänden. Unterschiede im Schädengrad waren auf kleinste Distanzen anzutreffen: während das 4stöckige Gebäude im Vordergrund total einstürzte, konnten beim hinteren Gebäude von aussen praktisch keine Risse festgestellt werden (Lioni)

Die mehrstöckigen Gebäude mit einem vielfach ungenügend ausgesteiften Erdgeschoss erlitten dagegen sehr grosse Schäden sowohl an der Tragstruktur als auch an den Ausfachungs- und Zwischenwänden. In *Lioni* und *San Angelo dei Lombardi* stürzten eine grössere Anzahl neuerer Gebäude ein (Bilder 13, 18), oder sie wurden dermassen beschädigt, dass sie abgerissen werden müssen (Bild 19).
