Artikel: Auswirkungen des Campano-Lucano-Erdbebens vom 23. November 1980
Autor: Ammann, W. / Berger, E. / Mayer-Rosa, D.
DOI: <https://doi.org/10.5169/seals-74784>

Auswirkungen des Campano-Lucano-Erdbebens vom 23. November 1980

Von W. Ammann, E. Berger, D. Mayer-Rosa, F. Perraudin, B. Porro und J. Studer, Zürich

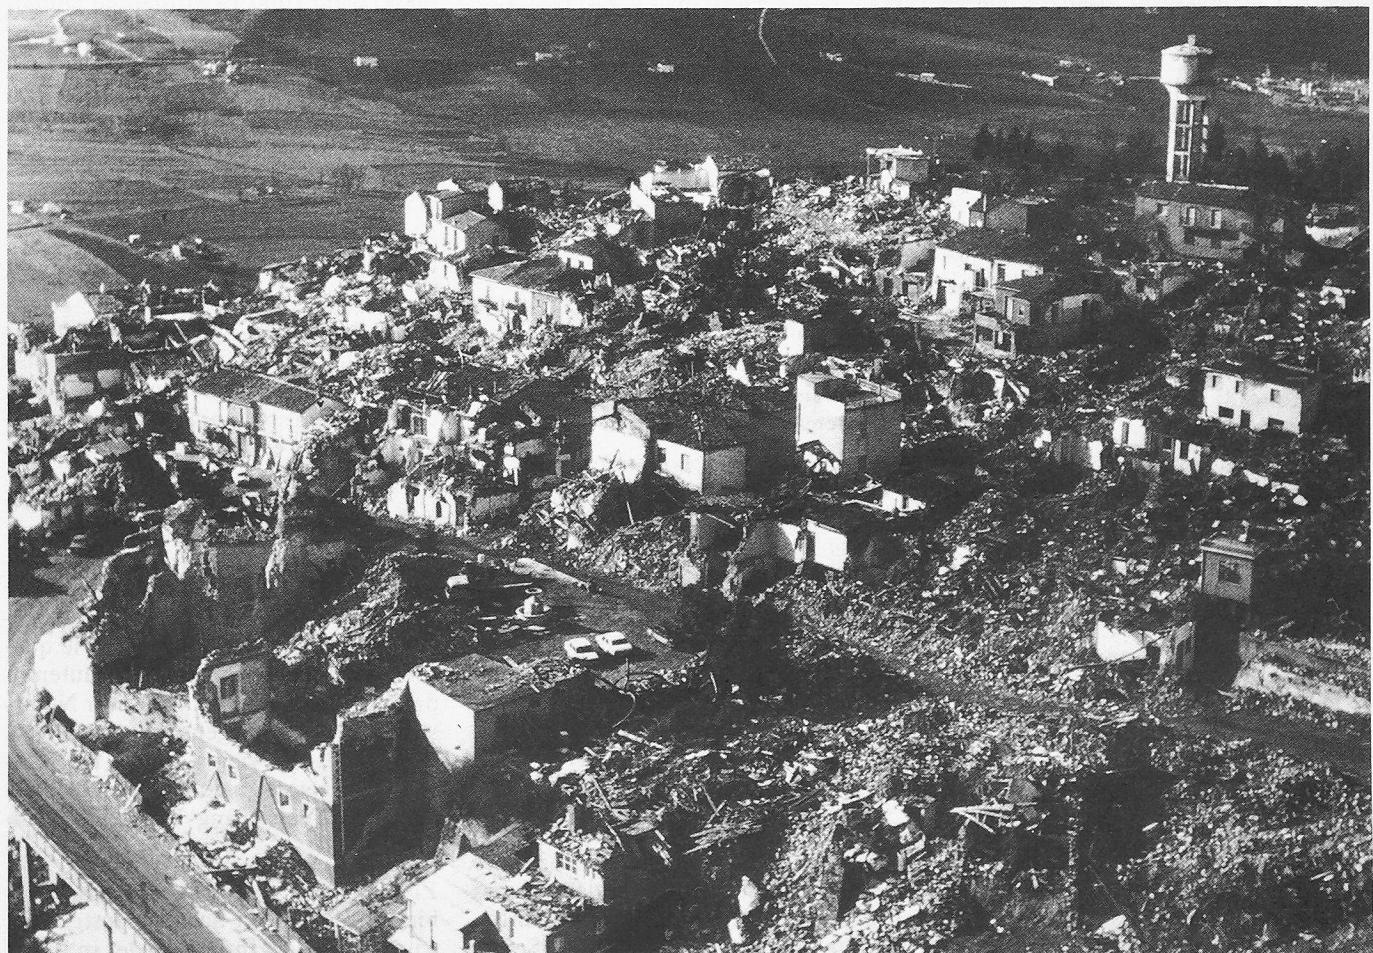
Bild 1. Flugaufnahme von Conza di Campania (Foto Schuppisser, Arch. SIA)

Der qualitativ sehr schlechte Mauerwerksverband löste sich während der über 80 Sekunden anhaltenden Erschütterungen fast vollständig auf. Die Mauern stürzten in sich zusammen und bildeten Berge von Trümmern in den engen Gassen der alten Dörfer (Bilder 1,14). Dorfteile, die sich überwiegend aus Bauten dieses Typs zusammensetzten, waren kaum mehr zugänglich und bildeten ein einziges Schuttfeld. Die vielfach zugeschütteten Fluchtwege erschwerten die Rettungs- und Aufräumungsarbeiten stark. Besonders betroffen waren Ortschaften auf Bergkuppen wie z. B. *Laviano*, *Conza di Campania* (Bild 1) und *San Mango sul Calore*. Neben den früher erwähnten Aufschaukelungseffekten kam bei diesen Ortschaften noch dazu, dass einstürzende Häuser infolge ihrer Hanglage dominoartig auch den Einsturz der tieferliegenden Häuser auslösten. Die ausserordentlich schlechte Mauerwerksqualität zeigte sich auch im Vergleich mit Häusern desselben Typs, aber mit erneuertem Verputz. Allein der bessere Verputz verhinderte weitgehend die Rissbildung in den Außenmauern oder gar den Einsturz. In den Orten *Melfi*, *Calitri* und *Rionero in Vulture* waren im Anschluss an ein früheres Erdbeben vom 23. Juli 1930 viele Häuser mit horizontalen Ankerstangen saniert worden. Diese zusätzliche Versteifung der gesamten Konstruktion führte zu einem verbes-

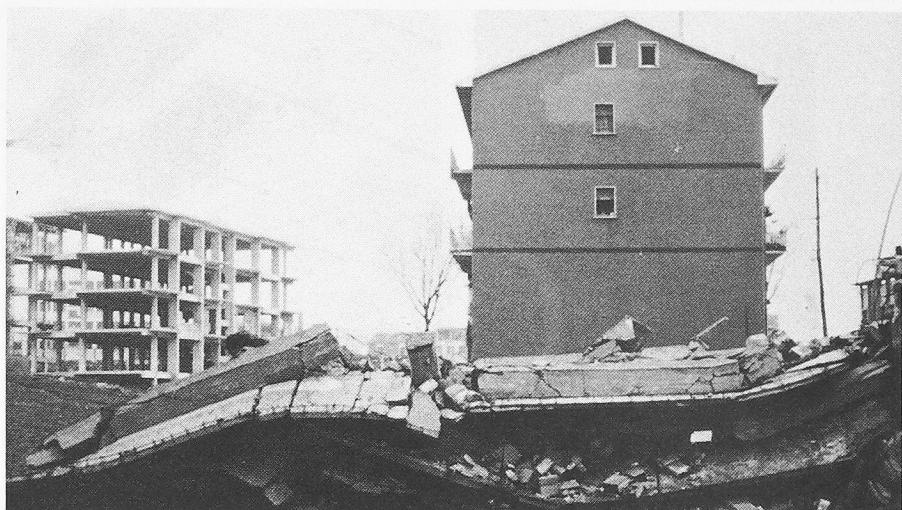
Bild 13. Stahlbetonskelettbau (im Hintergrund) in der Bauphase. Geschosdecken und Dachkonstruktion sind in Hourdis-Bauweise ausgeführt, die Ausfachung erfolgt mit Backsteinwänden. Unterschiede im Schadengrad waren auf kleinste Distanzen anzutreffen: während das 4stöckige Gebäude im Vordergrund total einstürzte, konnten beim hinteren Gebäude von aussen praktisch keine Risse festgestellt werden (Lioni)

Die mehrstöckigen Gebäude mit einem vielfach ungenügend ausgesteiften Erdgeschoss erlitten dagegen sehr grosse Schäden sowohl an der Tragstruktur als auch an den Ausfachungs- und Zwischenwänden. In *Lioni* und *San Angelo dei Lombardi* stürzten eine grössere Anzahl neuerer Gebäude ein (Bilder 13,18), oder sie wurden dermassen beschädigt, dass sie abgerissen werden müssen (Bild 19).
