**Artikel:** Überwachung und Unterhalt von Kunstbauten

# Überwachung und Unterhalt von Kunstbauten

Von Ernst Woywod, Miodrag Milosavljevic und Branislav Lazic, Aarau

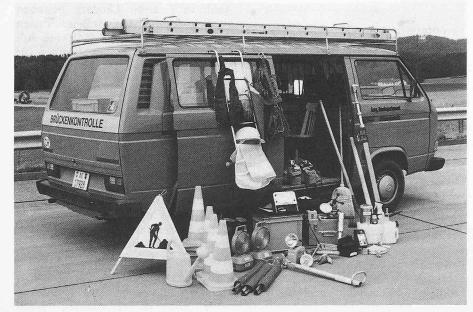
Bild 1. Fahrzeug und Gerät zur Brückenkontrolle

Bahn- und Strassenbrücken sind in der Regel alle 5 Jahre durch *«geübte Fachleute»* zu untersuchen [10]. Bei mehr als 600 Kunstbauten im Kanton Aargau lohnt sich schon der Einsatz eines Brükkenkontrolleurs mit entsprechendem *Fahrzeug und Gerät* (Bild 1).

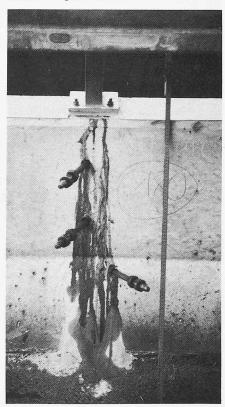
Zum Schutz der Armierung und des Betons gegen Korrosion sowie für die Dichtung der Risse (siehe Abschnitt «Brandfälle») kommen andere gelartige Produkte in Frage. Es wurden z.B. gute Erfahrungen mit den Injektionen auf Acrylharzbasis gemacht (Bild 17). Die Viskosität des Polymerisates beträgt je nach Formulierung 1,1 bis 30 cP.

Bild 17. Verpressen einer Fuge mit gelartiger Masse als Dichtung und Rostschutz

In beiden Fällen musste der zerstörte Beton entfernt und durch neuen Torkretbeton (Spritzbeton) ersetzt werden. Beim Betonrahmen der Autobahnbrükke wurden zudem die entstandenen Risse mit einer Gelmasse (Bild 17) injiziert, der 10 cm starke Betonbelag entfernt und durch eine Dichtung mit bituminösem Belag ersetzt.

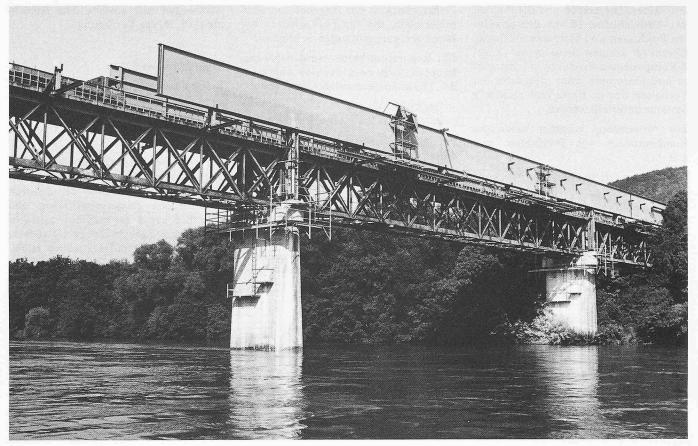
Bild 18. Erneuerung der Aarebrücke B-034, Stilli, 1969/70. Die Vollwandträger der neuen Verbundbrücke wurden unter Verkehr in Hochlage montiert und nach der Demontage der alten Brücke mit der fertigen Betonplatte abgesenkt

Manchmal genügt die Erneuerung des Überbaus unter Anpassung der bestehenden Pfeiler und Widerlager. In den meisten Fällen ist der Zustand der Fahrbahnplatten die auslösende Ursache. Bei der Aarebrücke Stilli (Bild 18) und den Rheinbrücken Zurzach und Kaiserstuhl (in Vorbereitung) handelte es sich um veraltete Zoreseisenfahrbahnen (Bild 9). Bei der neuen Aarebrücke Döttingen und der neuen Reussbrücke Gebenstorf-Windisch (Bild 19) gingen die Stahlbetonplatten kaputt.

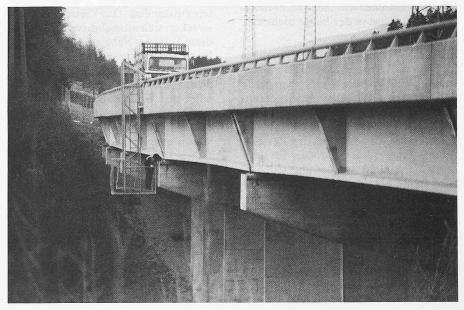
Bild 20. N1/403 Bünztalviadukt. Der Besichtigungswagen wird in die am Hammerkopf befestigte Schiene eingefahren. Er kann mit dem Leitergerüst auf dem Handlauf verschoben werden

Die sehr zahlreichen Teflon-Gleit- und Kipplager auf den Pfeilern (192 Stück) können nur von einem kleinen, von Pfeiler zu Pfeiler versetzbaren Besichtigungskorb aus kontrolliert oder repariert werden. Der Korb bietet Platz für maximal zwei Personen, die den Betrieb des Korbes von Hand besorgen müssen (Bild 20).

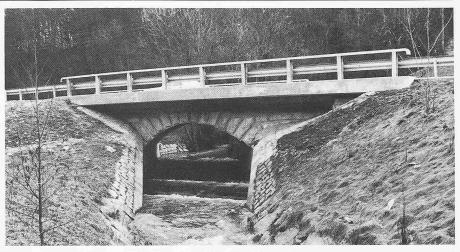
Bei den periodischen Kontrollen stellte man fest, dass auch dieses Bruchsteingewölbe, als Folge der hohen dynamischen Lasten und fehlender Abdichtung die für derartige Konstruktionen typischen Schäden aufweist:

- ausgewaschene, offen klaffende Fugen ohne Mörteleinlagen

Bild 25. Die sanierte und verbreiterte Zeiherbachbrücke B-414 in Hornussen

- abgesunkene und verschobene Steine im Gefüge der Tragkonstruktion
- stark verwitterte Bruchsteine der Brüstungen
- Klüftungen entlang der Gesteinsschichten
- Bewegungsrisse, durch die Fugen laufend
- Risse bis zu 3 mm breit, insbesondere in den Steinen des Traggewölbes (Spannungsrisse)

Aus landschaftsgestalterischen, technischen und finanziellen Überlegungen wurde eine Lösung gesucht, bei der das schützenswerte Bruchsteingewölbe erhalten werden kann. Das Gewölbe wurde mit einer mittragenden armierten Betonplatte verstärkt, die gleichzeitig auf ihren Kragarmen die verbreiterte Fahrbahn trägt (Bild 25). Die Betonplatte ist mit einer Klebeisolation mit Gussasphalt-Schutzschicht abgedichtet, so dass kein Wasser mehr von der Fahrbahnplatte in die Bruchsteine des Gewölbes einsickern kann. Zur Sanierung des Bruchsteingewölbes sind noch folgende Massnahmen ausgeführt wor-

Mit einem Kostenaufwand von ca. 220 000 Fr. konnten durch die im Jahre 1981 ausgeführten Sanierungsarbeiten folgende Ziele erreicht werden:

- Erhöhung der Tragfähigkeit
- Verbesserung der Verkehrssicherheit und Verbreitung der Fahrbahn
- Verbesserung des baulichen Zustandes und Verlängerung der Lebensdauer der bestehenden Konstruktion.

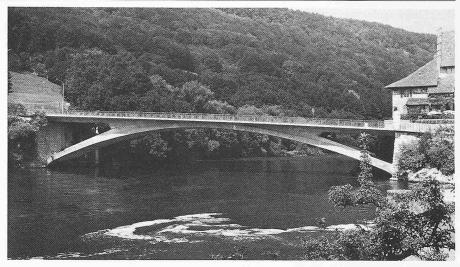
Bild 32 (oben). B-021. Die 1966 sanierte und verbreiterte Brücke

Bild 31 (links). B-021. Betonabplatzungen am Stützenfuss infolge zu geringer Eisenüberdeckung (1965)

stehende Fahrbahn und ihre Stützen infolge fehlender Dichtung und zu geringer Eisenüberdeckung schwere Schäden (Bild 31).

Infolge Zusammenwirken von Bogen und Fahrbahn waren die Schäden an Kopf und Fuss der Stützen besonders ausgeprägt. Durch eine neue vorgespannte Fahrbahnplatte ohne Ständer, die nun mit 1,50 + 6,00 + 1,50 = 9,00 mzwischen den Geländern fast die doppelte Breite hat, wurde die Brücke 1966 unter Leitung von R. Favre [33] saniert. Gleichzeitig wurde der Bogen durch Rippen verstärkt. Projektierender Ingenieur und Bauherr haben dabei der Gestaltung und Anpassung an die Stützmauer mit Brüstung und Grenzstein grösste Aufmerksamkeit geschenkt (Bild 32).

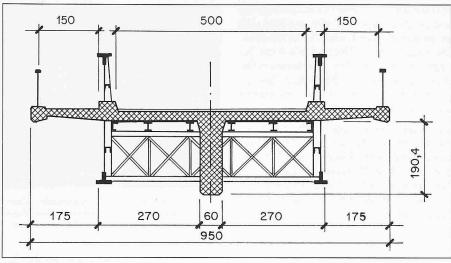
schädigt war. Die undichte Isolation liess das Wasser durch die gerissene Betonplatte sickern, was starke, unbehebbare Rostschäden der Zoreseisen verursachte. Ausserdem war die Tragfähigkeit der Brücke ungenügend, weshalb die Belastbarkeit beschränkt werden musste. Um die Fahrbahnplatte zu ersetzen, die Tragfähigkeit der Brücke den neuen Belastungen anzupassen und den Fussgängern einen sicheren Übergang zu ermöglichen, ist 1967/68 eine neue Fahrbahnplatte aus Stahlbeton mit zwei ausserhalb der Stahlträger auskragenden, 1,5 m breiten Gehwegen im Verbund mit einem neuen Stahlbetonträger, der zwischen zwei Stahlträgern unterhalb der Fahrbahnplatte lag, folgendermassen erstellt worden (Bild 34). Nach dem Abbruch der bestehenden Fahrbahnplatte wurde der Betonträger mit Aussparungen bei den Stahlquerträgern nur bis zur Unterkante der Platte betoniert. Nach dem Erhärten des Betons hat man die Stahlkonstruktion, die als Lehrgerüst diente, vom Betonträger entlastet, die Aussparungen ausbetoniert und anschliessend die Fahrbahnplatte mit beiden Gehwegauskragungen im Verbund mit dem Betonträger betoniert. Der neue T-förmige Betonträger (Bild 35) hat dadurch den Hauptteil der Belastung übernommen, und die Tragfähigkeit der Brücke entspricht nun der Normalbelastung nach Art. 9 der SIA-Norm 160 (1956). Die Gesamtkosten der Sanierung inkl. Korrosionsschutzausbesserung betrugen ca. Fr. 500 000 bzw. ca. 420 Fr./m<sup>2</sup>.

Bild 34 (oben). B-027 Wildegg, Querschnitt der Stahlfachwerkbrücke mit zusätzlichem Betonbalken und Gehwegkonsolen

Bild 35 (rechts). B-027. Untersicht der sanierten Aarebrücke

Die Korrosionsschutzarbeiten an der Stahlkonstruktion, Ausbesserungen am Beton sowie die Erneuerung der Gehwegbeläge aus Gussasphalt erfolgten 1979. Die Kosten betrugen ca. Fr. 115 000 bzw. ca. 96 Fr./m<sup>2</sup>.
