Zeitschrift: Schweizer Ingenieur und Architekt
Herausgeber: Verlags-AG der akademischen technischen Vereine
Band: 100 (1982)
Heft: 22

Artikel: Überwachung und Unterhalt von Kunstbauten
Autor: Woywod, Ernst / Milosavljevic, Miodrag / Lazic, Branislav
DOI: <https://doi.org/10.5169/seals-74815>

Überwachung und Unterhalt von Kunstbauten

Von Ernst Woywod, Miodrag Milosavljevic und Branislav Lazic, Aarau

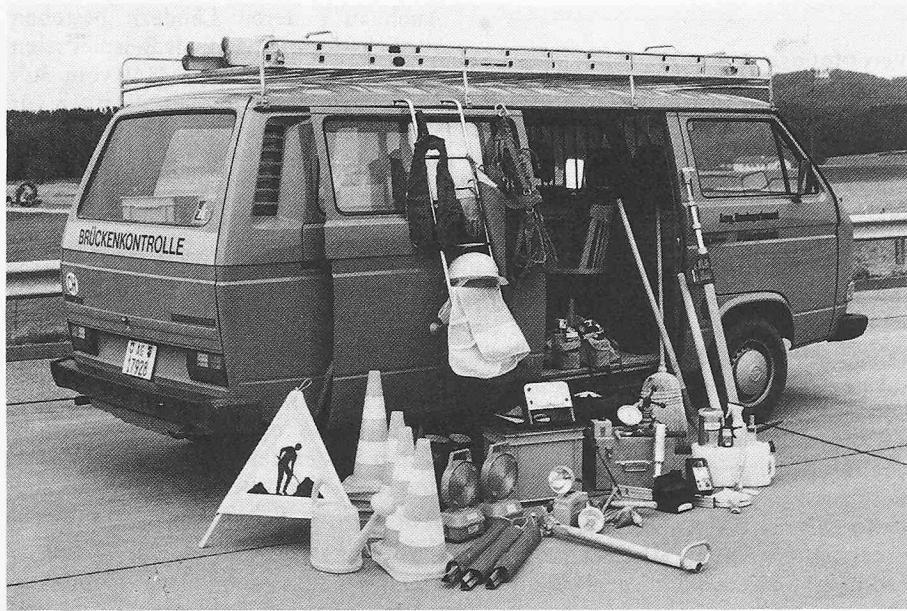
Bild 1. Fahrzeug und Gerät zur Brückenkontrolle

Bahn- und Strassenbrücken sind in der Regel alle 5 Jahre durch «geübte Fachleute» zu untersuchen [10]. Bei mehr als 600 Kunstbauten im Kanton Aargau lohnt sich schon der Einsatz eines Brückenkontrolleurs mit entsprechendem *Fahrzeug und Gerät* (Bild 1).

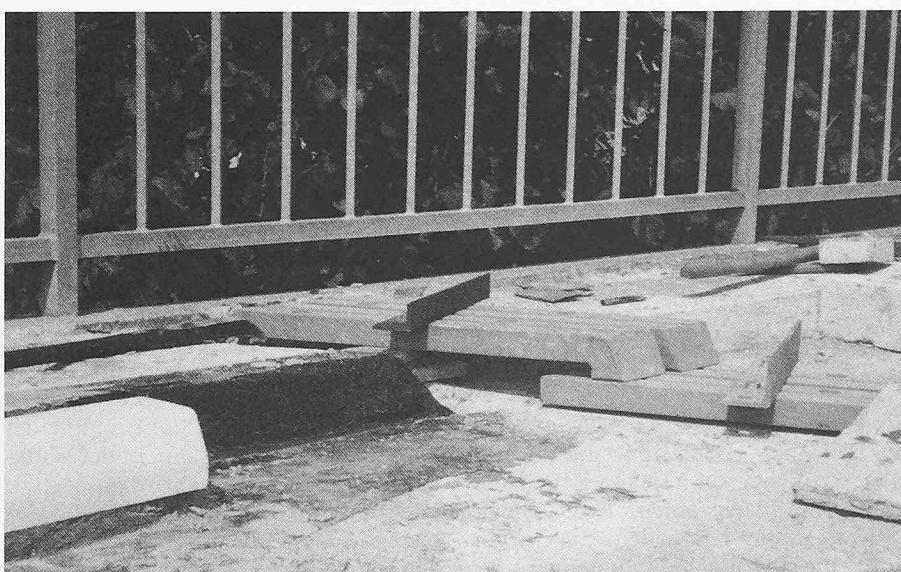
Bild 10. Überführung B-235 Tegerfelden. Nachträglicher Einbau von Stahlschwellen im Zuge der Dichtungs- und Belagsanierung 1976. Diese 44 m lange, schiefe, vorgespannte Platte mit eingespannter Mittelstütze war 1953 ohne Fahrbahnübergänge erstellt worden

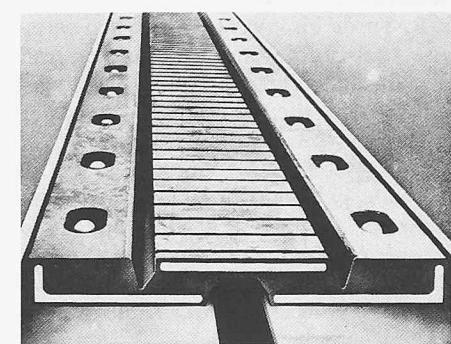
Bild 11. «Transflex»-Fahrbahnübergang als Beispiel für eine moderne Gummiteppichkonstruktion

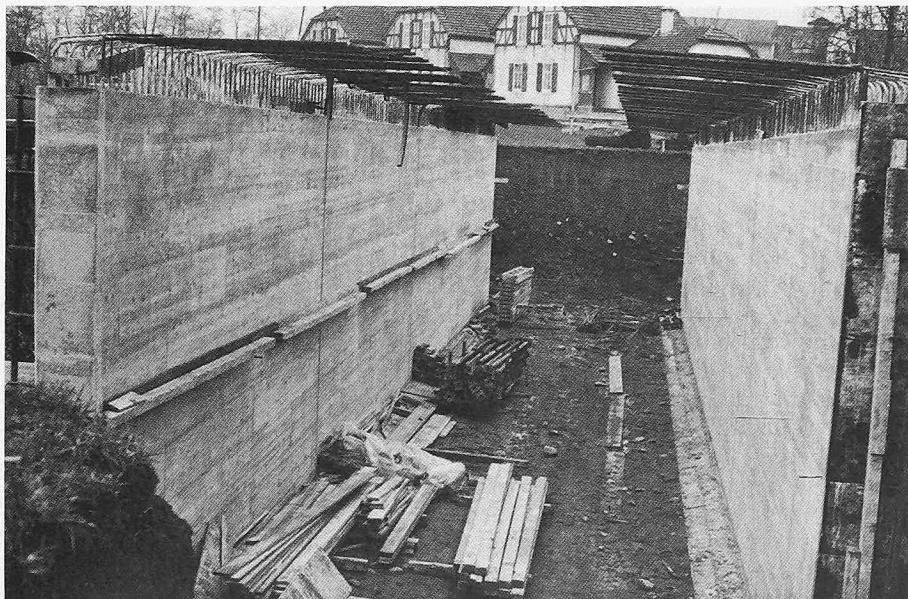
Toleriert werden Risse in Scheinfugen, z. B. in Rahmenwänden (Bild 15). Bei längeren Wänden kann es durchaus zweckmässig sein, Fugen, welche besonders in der Fahrbahnplatte unerwünscht sind, zu vermeiden und statt dessen die Risse durch Scheinfugen zu lokalisieren (Bild 16).

Bild 15. Scheinfugen zur Lokalisierung der Schwindrisse in langen Wänden einer Stahlbeton-Rahmenunterführung

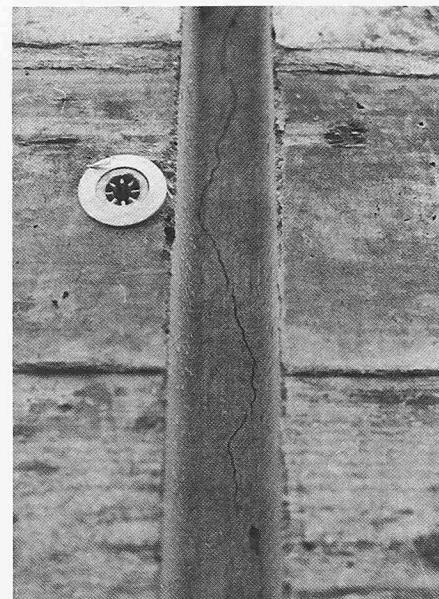
Bild 16. Detail des erwarteten Risses in der Scheinfuge von Bild 15

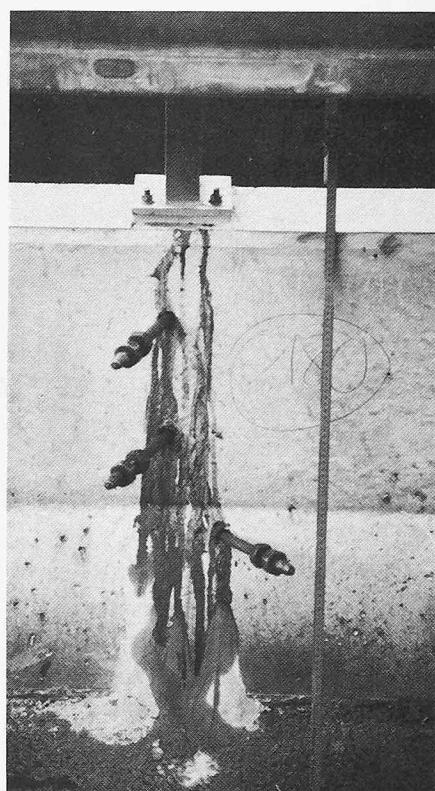
Zum Schutz der Armierung und des Betons gegen Korrosion sowie für die Dichtung der Risse (siehe Abschnitt «Brandfälle») kommen andere *gelartige Produkte* in Frage. Es wurden z.B. gute Erfahrungen mit den Injektionen auf Acrylharzbasis gemacht (Bild 17). Die Viskosität des Polymerisates beträgt je nach Formulierung 1,1 bis 30 cP.

Bild 17. Verpressen einer Fuge mit gelartiger Masse als Dichtung und Rostschutz

In beiden Fällen musste der zerstörte Beton entfernt und durch neuen Torkretbeton (Spritzbeton) ersetzt werden. Beim Betonrahmen der Autobahnbrücke wurden zudem die entstandenen Risse mit einer Gelmasse (Bild 17) injiziert, der 10 cm starke Betonbelag entfernt und durch eine Dichtung mit bituminösem Belag ersetzt.

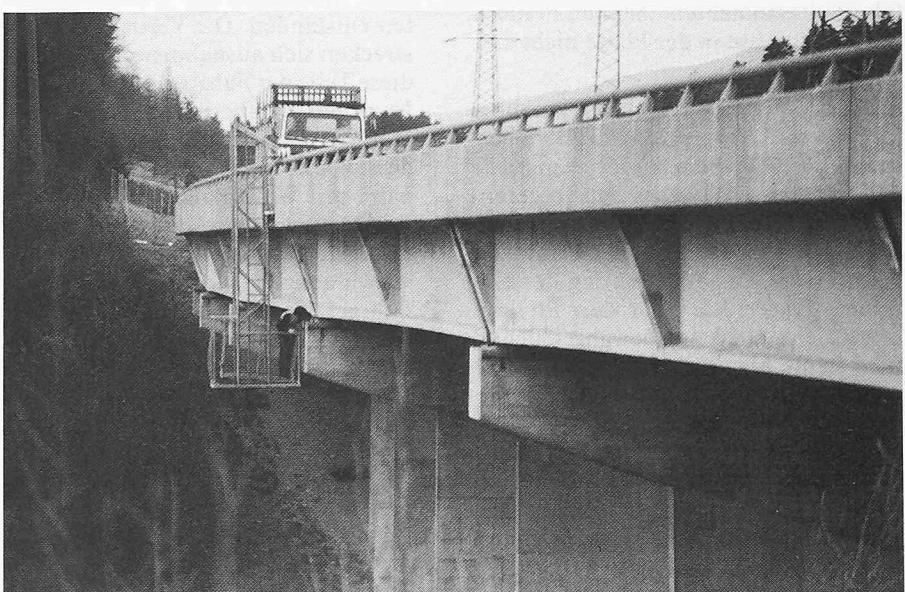
Bild 20. N1/403 Bünztalviadukt. Der Besichtigungswagen wird in die am Hammerkopf befestigte Schiene eingefahren. Er kann mit dem Leitergerüst auf dem Handlauf verschoben werden

Die sehr zahlreichen *Teflon-Gleit-* und *Kipplager* auf den Pfeilern (192 Stück) können nur von einem kleinen, von Pfeiler zu Pfeiler versetzbaren Besichtigungskorb aus kontrolliert oder repariert werden. Der Korb bietet Platz für maximal zwei Personen, die den Betrieb des Korbes von Hand besorgen müssen (Bild 20).

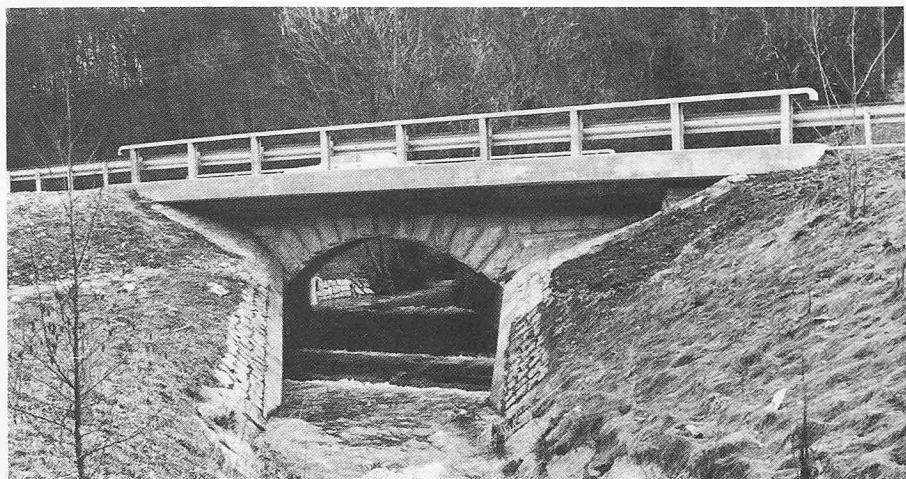
Bei den periodischen Kontrollen stellte man fest, dass auch dieses Bruchsteingewölbe, als Folge der hohen dynamischen Lasten und fehlender Abdichtung die für derartige Konstruktionen typischen Schäden aufweist:

- ausgewaschene, offen klaffende Fugen ohne Mörtelleinlagen

Bild 25. Die sanierte und verbreiterte Zeiherbachbrücke B-414 in Hornussen

- abgesunkene und verschobene Steine im Gefüge der Tragkonstruktion
- stark verwitterte Bruchsteine der Brüstungen
- Klüftungen entlang der Gesteinschichten
- Bewegungsrisse, durch die Fugen laufend
- Risse bis zu 3 mm breit, insbesondere in den Steinen des Traggewölbes (Spannungsrisse)

Aus landschaftsgestalterischen, technischen und finanziellen Überlegungen wurde eine Lösung gesucht, bei der das schützenswerte Bruchsteingewölbe erhalten werden kann. Das Gewölbe wurde mit einer mittragenden armierten Betonplatte verstärkt, die gleichzeitig auf ihren Kragarmen die verbreiterte Fahrbahn trägt (Bild 25). Die Betonplatte ist mit einer Klebeisolation mit Gussasphalt-Schutzschicht abgedichtet, so dass kein Wasser mehr von der Fahrbahnplatte in die Bruchsteine des Gewölbes einsickern kann. Zur Sanierung des Bruchsteingewölbes sind noch folgende Massnahmen ausgeführt worden:

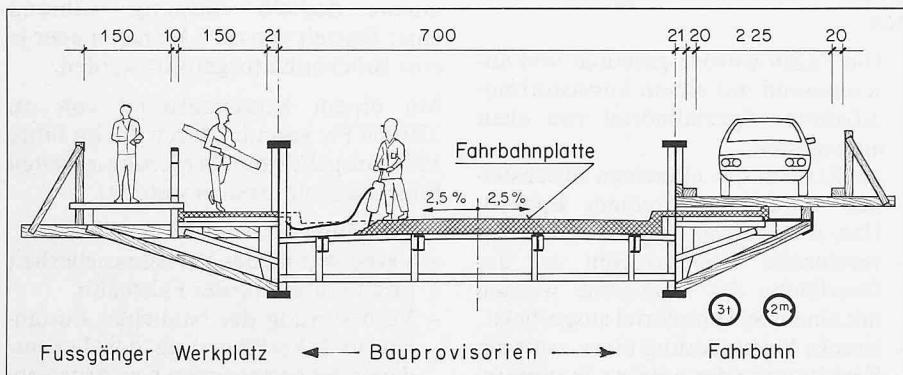
Zwischen den Hauptträgern ca. 1,25 m versenkt lag die 18 cm starke *Fahrbahnplatte* aus *Stahlbeton* auf einem Stahlträgerrost, bestehend aus sekundären Längsträgern im Abstand 1,70-2,00 m, welche mit einer Spannweite von 4,57 m zwischen den Querträgern mit Kontinuitätslaschen angeschlossen waren (Bild 28).

Bild 28. B-003. Querschnitt der Rheinbrücke beim Abbruch der Betonplatte, mit Bauprovisorien

In der Vorphase, vom 2. Februar bis 15. März 1981, wurden ohne jede Beeinträchtigung des Verkehrs von einer Schiffsbatterie aus die an die bestehende Stahlkonstruktion befestigten Bauprovisorien aus Holz (Bild 28) zuerst auf der Oberwasserseite und nachher auf der Unterwasserseite erstellt. Gleichzeitig wurde das Schutz- und Fanggerüst unter der Brücke befestigt.

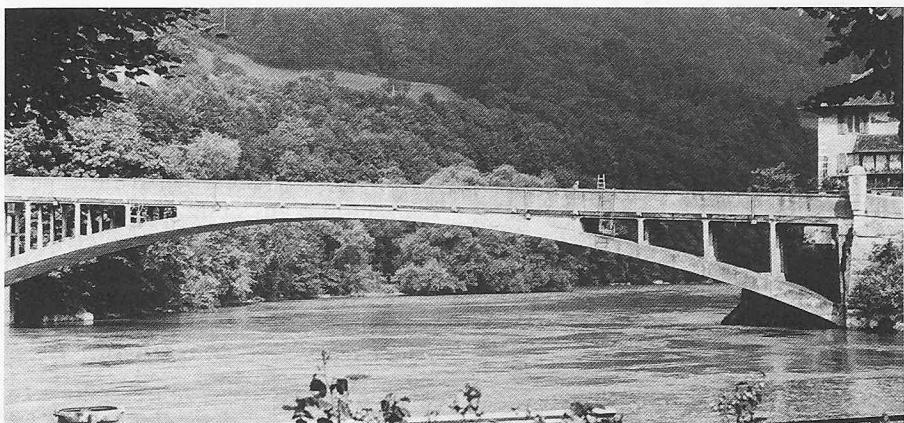
Während der Bogen (Bild 30) in einem guten Zustand war, hatte die aus einem aufgeständerten Plattenbalkenrost be-

Bild 30. B-021, Aarebrücke Aarburg. Baujahr 1911 (R. Maillart), vor dem Umbau

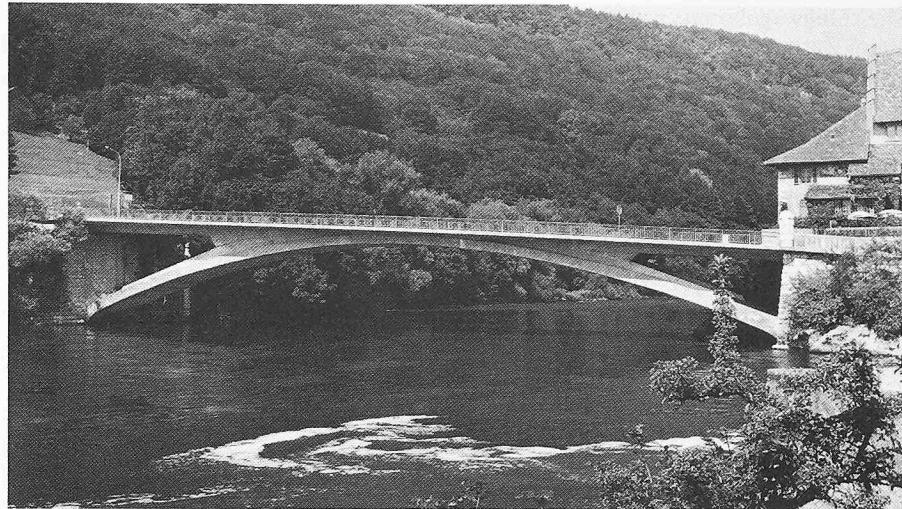
Bild 31 (links). B-021. Betonabplatzungen am Stützenfuss infolge zu geringer Eisenüberdeckung (1965)

stehende Fahrbahn und ihre Stützen infolge fehlender Dichtung und zu geriner Eisenüberdeckung schwere Schäden (Bild 31).

Infolge *Zusammenwirken von Bogen und Fahrbahn* waren die Schäden an Kopf und Fuss der Stützen besonders ausgeprägt. Durch eine neue vorgespannte Fahrbahnplatte ohne Ständer, die nun mit $1,50 + 6,00 + 1,50 = 9,00$ m zwischen den Geländern fast die doppelte Breite hat, wurde die Brücke 1966 unter Leitung von R. Favre [33] saniert. Gleichzeitig wurde der Bogen durch Rippen verstärkt. Projektierender Ingenieur und Bauherr haben dabei der Gestaltung und Anpassung an die Stützmauer mit Brüstung und Grenzstein grösste Aufmerksamkeit geschenkt (Bild 32).

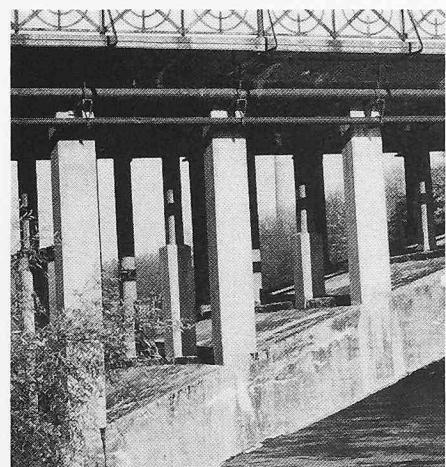
Bild 33. Bei einer ähnlichen Aarebrücke wurden nur die Ständer ummantelt

Durch eine Ummantelung der Ständer, wie sie an einer anderen Brücke (Bild 33) ausgeführt wurde, wird das statische System für Verkehrslast, Temperatur usw. geändert und das Zusammenwirken Fahrbahnplatte-Bogen verstärkt. Will man Überbeanspruchungen und damit Schäden vermeiden, bedarf dies stets einer genauen statischen Überprüfung.

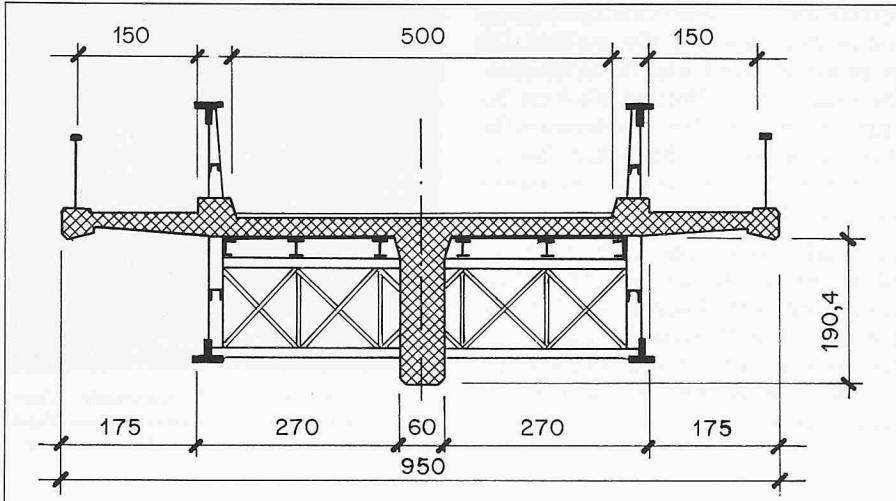
schädigt war. Die undichte Isolation liess das Wasser durch die gerissene Betonplatte sickern, was starke, unbehebbare Rostschäden der Zores-eisen verursachte. Ausserdem war die Tragfähigkeit der Brücke ungenügend, weshalb die Belastbarkeit beschränkt werden musste. Um die *Fahrbahnplatte zu ersetzen*, die *Tragfähigkeit der Brücke den neuen Belastungen anzupassen* und den *Fussgängern einen sicheren Übergang zu ermöglichen*, ist 1967/68 eine neue Fahrbahnplatte aus Stahlbeton mit zwei ausserhalb der Stahlträger auskragenden, 1,5 m breiten Gehwegen im Verbund mit einem neuen Stahlbetonträger, der zwischen zwei Stahlträgern unterhalb der Fahrbahnplatte lag, folgendermassen erstellt worden (Bild 34). Nach dem Abbruch der bestehenden Fahrbahnplatte wurde der Betonträger mit Aussparungen bei den Stahlquerträgern nur bis zur Unterkante der Platte betoniert. Nach dem Erhärten des Betons hat man die Stahlkonstruktion, die als Lehrgerüst diente, vom Betonträger entlastet, die Aussparungen ausbetoniert und anschliessend die Fahrbahnplatte mit beiden Gehwegauskragungen im Verbund mit dem Betonträger betoniert. Der neue T-förmige Betonträger (Bild 35) hat dadurch den Hauptteil der Belastung übernommen, und die Tragfähigkeit der Brücke entspricht nun der Normalbelastung nach Art. 9 der SIA-Norm 160 (1956). Die *Gesamtkosten* der Sanierung inkl. Korrosionsschutzausbesserung betrugen ca. Fr. 500 000 bzw. ca. 420 Fr./m².

Bild 34 (oben). B-027 Wildegg. Querschnitt der Stahlfachwerkbrücke mit zusätzlichem Betonbalken und Gehwegkonsolen

Die *Korrosionsschutzarbeiten* an der Stahlkonstruktion, Ausbesserungen am Beton sowie die Erneuerung der Gehwegbeläge aus Gussasphalt erfolgten 1979. Die *Kosten* betrugen ca. Fr. 115 000 bzw. ca. 96 Fr./m².

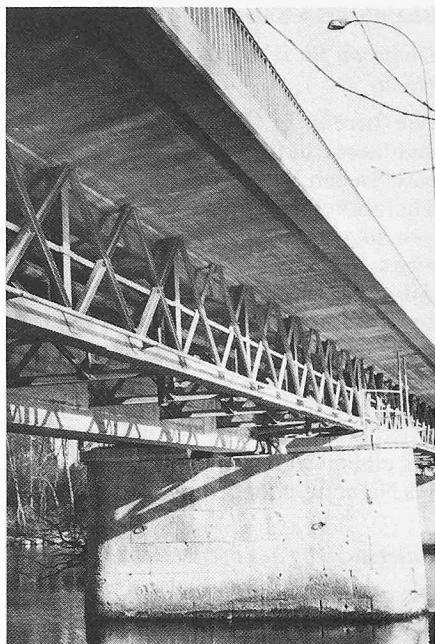
Bild 35 (rechts). B-027. Untersicht der sanierten Aarebrücke
