Artikel: Überwachung und Unterhalt von Kunstbauten
Autor: Woywod, Ernst / Milosavljevic, Miodrag / Lazic, Branislav
DOI: <https://doi.org/10.5169/seals-74815>

Überwachung und Unterhalt von Kunstbauten

Von Ernst Woywod, Miodrag Milosavljevic und Branislav Lazic, Aarau

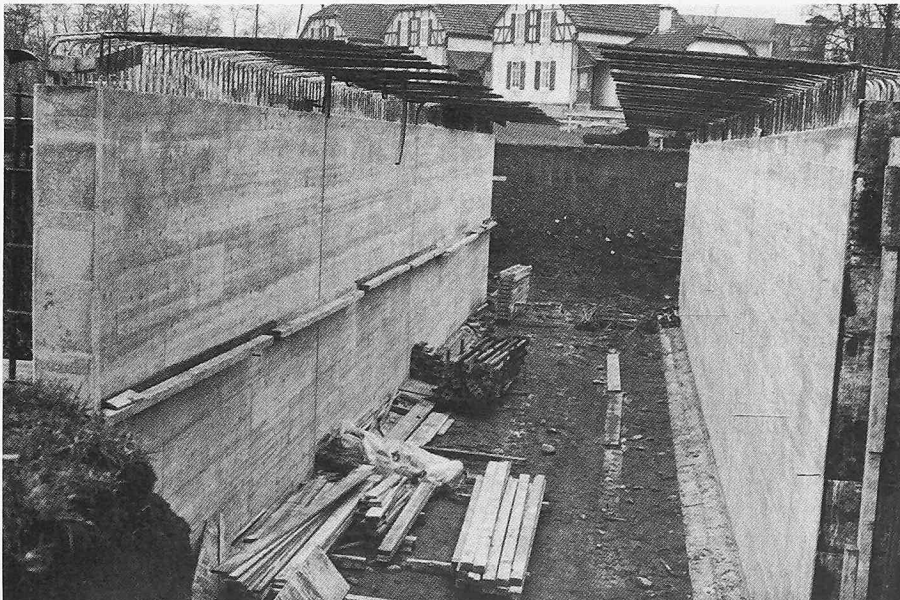
Toleriert werden Risse in Scheinfugen, z. B. in Rahmenwänden (Bild 15). Bei längeren Wänden kann es durchaus zweckmässig sein, Fugen, welche besonders in der Fahrbahnplatte unerwünscht sind, zu vermeiden und statt dessen die Risse durch Scheinfugen zu lokalisieren (Bild 16).

Bild 15. Scheinfugen zur Lokalisierung der Schwindrisse in langen Wänden einer Stahlbeton-Rahmenunterführung

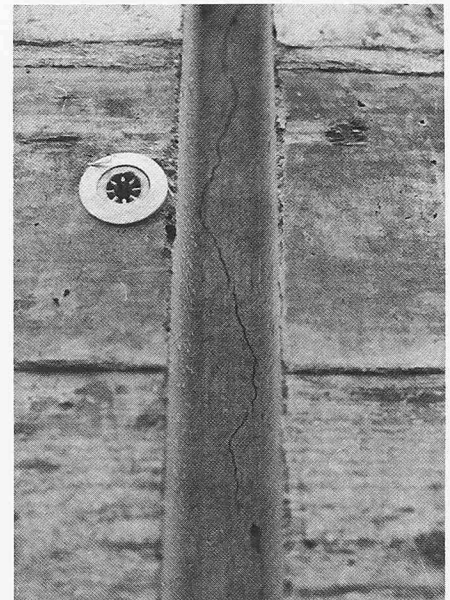
Bild 16. Detail des erwarteten Risses in der Scheinfuge von Bild 15

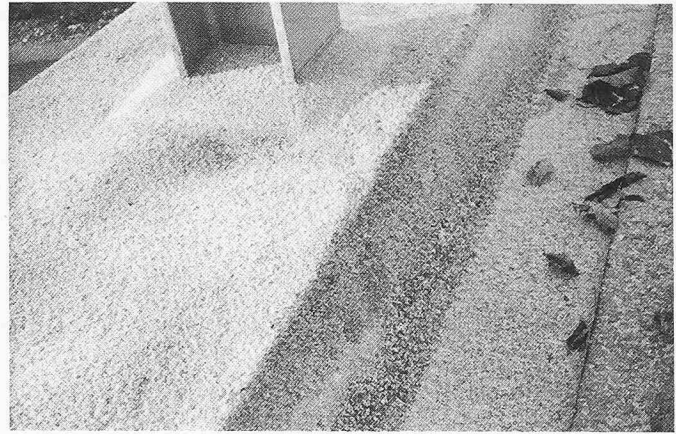
Bild 22. B-731, Brücke über T5, Hunzenschwil. Risse und Betonabplatzungen am Brückenkonsolkopf. Zustand 1980

Da die *Geländereinmörtelungen* (Bild 22) stark schadhafte und am Gelände die Korrosionserscheinungen in fortgeschrittenem Zustand waren, wurde beschlossen, eine *umfassende Sanierung* der Brückenkonsolköpfe inkl. Gelände durchzuführen.

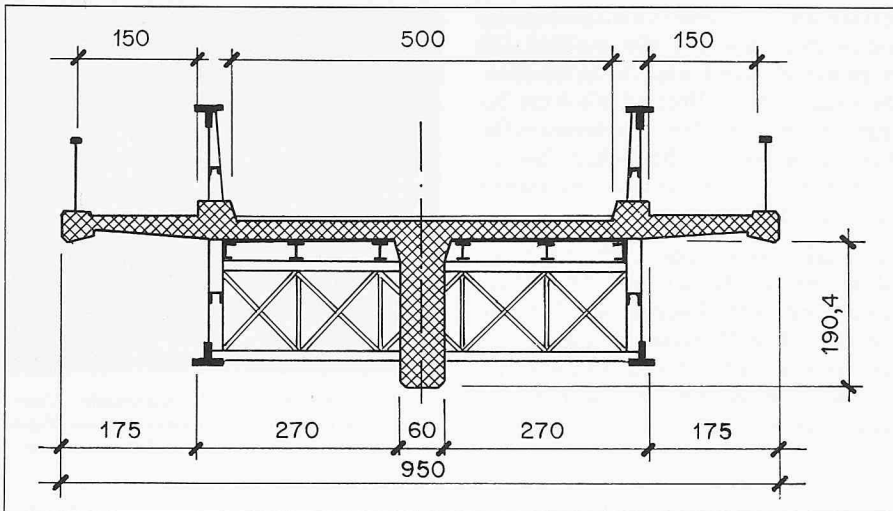
schädigt war. Die undichte Isolation liess das Wasser durch die gerissene Betonplatte sickern, was starke, unbeheb- bare Rostschäden der Zoresisen verursachte. Ausserdem war die Tragfähigkeit der Brücke ungenügend, weshalb die Belastbarkeit beschränkt werden musste. Um die *Fahrbahnplatte zu ersetzen*, die *Tragfähigkeit der Brücke den neuen Belastungen* anzupassen und den *Fussgängern einen sicheren Übergang* zu ermöglichen, ist 1967/68 eine neue Fahrbahnplatte aus Stahlbeton mit zwei ausserhalb der Stahlträger auskragenden, 1,5 m breiten Gehwegen im Verbund mit einem neuen Stahlbetonträger, der zwischen zwei Stahlträgern unterhalb der Fahrbahnplatte lag, folgendermassen erstellt worden (Bild 34). Nach dem Abbruch der bestehenden Fahrbahnplatte wurde der Betonträger mit Aussparungen bei den Stahlquerträgern nur bis zur Unterkante der Platte betoniert. Nach dem Erhärten des Betons hat man die Stahlkonstruktion, die als Lehrgerüst diente, vom Betonträger entlastet, die Aussparungen ausbetoniert und anschliessend die Fahrbahnplatte mit beiden Gehwegauskragungen im Verbund mit dem Betonträger betoniert. Der neue T-förmige Betonträger (Bild 35) hat dadurch den Hauptteil der Belastung übernommen, und die Tragfähigkeit der Brücke entspricht nun der Normalbelastung nach Art. 9 der SIA-Norm 160 (1956). Die *Gesamtkosten* der Sanierung inkl. Korrosionsschutzverbesserung betragen ca. Fr. 500 000 bzw. ca. 420 Fr./m².

Bild 34 (oben). B-027 Wildegg. Querschnitt der Stahlfachwerkbrücke mit zusätzlichem Betonbalken und Gehwegkonsolen

Die *Korrosionsschutzarbeiten* an der Stahlkonstruktion, Ausbesserungen am Beton sowie die Erneuerung der Gehwegbeläge aus Gussasphalt erfolgten 1979. Die *Kosten* betragen ca. Fr. 115 000 bzw. ca. 96 Fr./m².

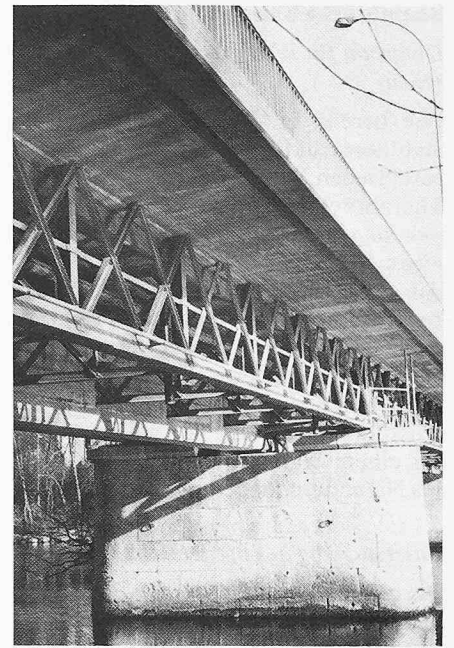
Bild 35 (rechts). B-027. Untersicht der sanierten Aarebrücke
