Artikel: Reprise en sous-œuvre par radier foncé
Autor: Ott, Jean-Conrad
DOI: <https://doi.org/10.5169/seals-75395>

Reprise en sous-œuvre par radier foncé

Par Jean-Conrad Ott, Genève

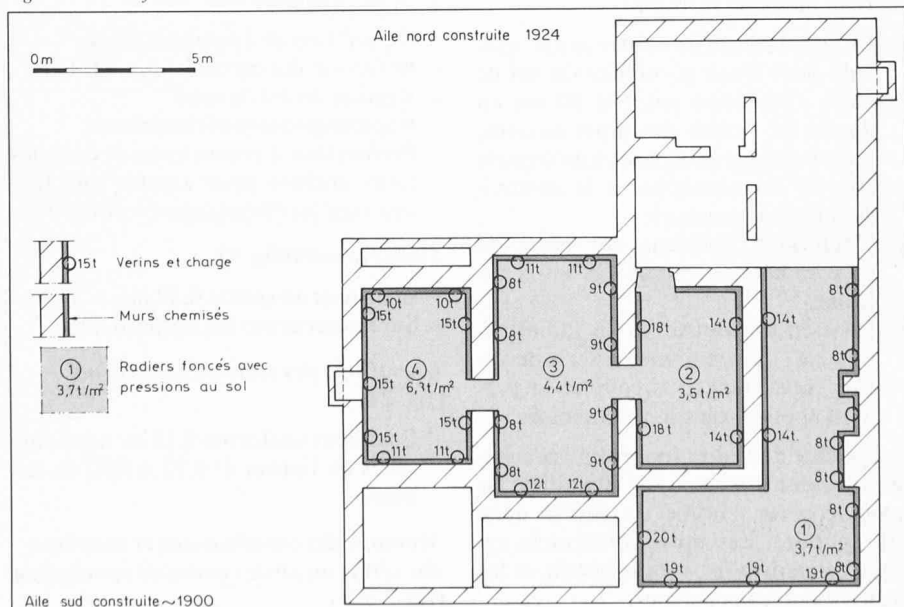
Fig. 2. Plan de fondation

La demeure que nous choisirons à titre d'exemple est une belle construction du début du siècle en pierre de Meillerie (fig. 1) avec d'épais murs en moellons. Elle est subdivisée en 2 corps de bâtiment disposés en équerre (fig. 2).

- 1) Construction d'un radier armé, exécuté hors d'eau au niveau du sol de cave, c'est-à-dire environ 80 cm en dessus de l'assise des murs anciens, mais exécutés en 4 panneaux séparés (fig. 2) correspondant à la subdivision interne existante.
- 2) Chemisage intérieur des murs de cave en béton armé lié aux murs anciens.
- 3) Mise en précontrainte du radier général au moyen d'une batterie de vérins travaillant tous couplés et prenant appui sur les murs chemisés.

Dalles armées (fig. 2)

Chemisage des murs en béton armé (fig. 2 et 5)
