Zeitschrift: Schweizer Ingenieur und Architekt
Herausgeber: Verlags-AG der akademischen technischen Vereine
Band: 102 (1984)
Heft: 46

Der Felssturz von Bristen am 1. Oktober 1983

Von Toni R. Schneider, Uerikon

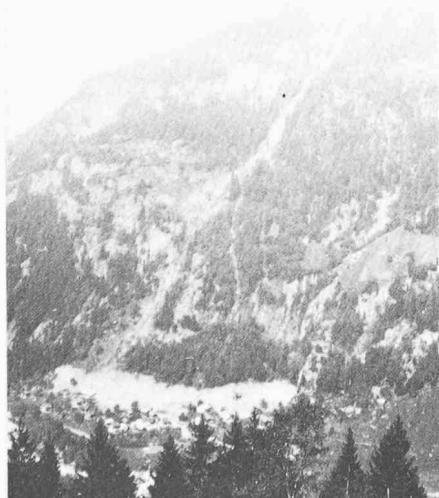
Bild 7. Übersicht über das Felsturzgebiet vom Gegenhang

Bis zum Morgengrauen hatte sich die Situation wieder beruhigt. Weggebrochen und niedergefahren waren die westlichen zwei Drittel des Felsturmes (Bild 3), d. h. rund 8000 bis 10 000 m³ Fels. Die Sturzmasse hatte sich weitgehend in Einzelkomponenten aufgelöst und war zum grössten Teil in der leichten Hangverflachung auf der Höhe von Flüeli liegengelassen (Bild 7). Nur etwa 300 m³, d. h. rund 3%, also wesentlich weniger als erwartet, erreichten das Auffangsystem. Die grössten Blöcke
