# Sanierung der beiden Rheinfallfelsen

Von René Härry, Zürich

Die kürzlich abgeschlossene Sanierung der markanten Felsen im Rheinfall bietet dauerhaften Schutz gegen die drohende Erosion. Die Arbeiten zur Trockenlegung und die Spritzbeton-Applikation mussten bei niederem Wasserstand erfolgen, wobei das kalte Winterwetter besondere Massnahmen auf der Baustelle erforderte (vgl. Exkursionsbericht, H. 7/85, S. 134).

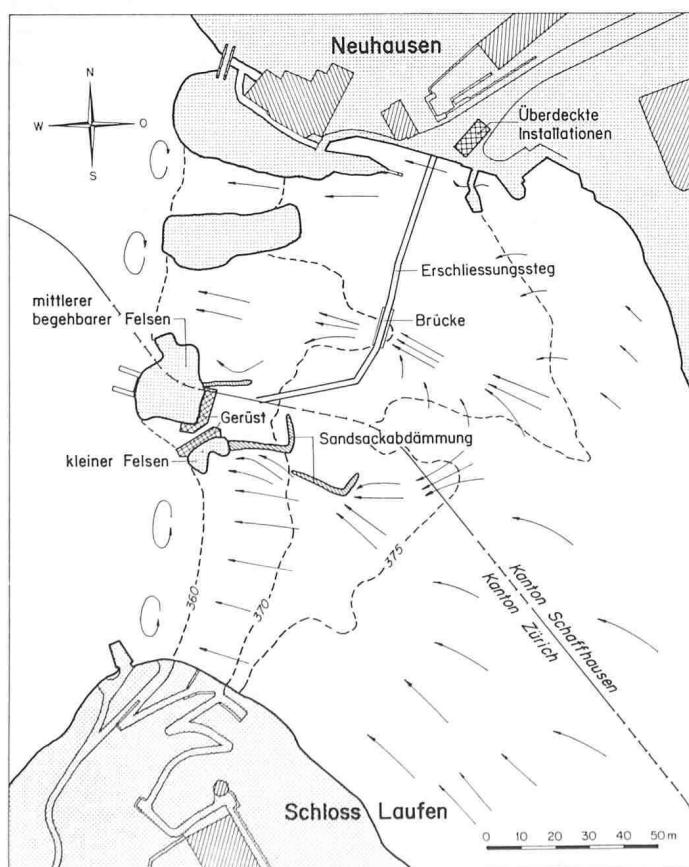
Der grosse Felsen ist mit dem Boot erreichbar, und über eine schmale Treppe haben schon unzählige Touristen die einzige Aussichtskanzel auf der Fels spitze erklimmen. Die Kantongrenze Zürich/Schaffhausen verläuft mitten durch den Felsen (Bild 1). Seine 15 m breite Stirnfläche steht quer zur Fliessrichtung, allerdings etwas ausserhalb des Hauptstromes. Der sichtbare Fels teil (von Unterwasser bis zur Kanzel) ist 24 m hoch. Für diesen Felsen bestand Verdacht auf Vibratoren und auf Instabilität bei hohen Abflüssen; aber auch Erosionen mussten festgestellt werden.

Bild 1 (links). Übersicht des Rheinfalls mit Installationen

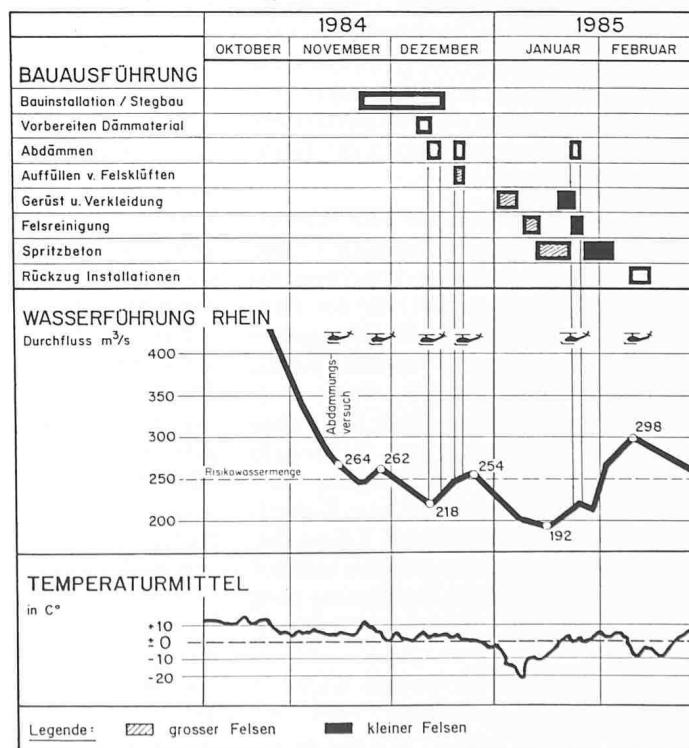
Bild 3. Verlauf der Sanierungsarbeiten

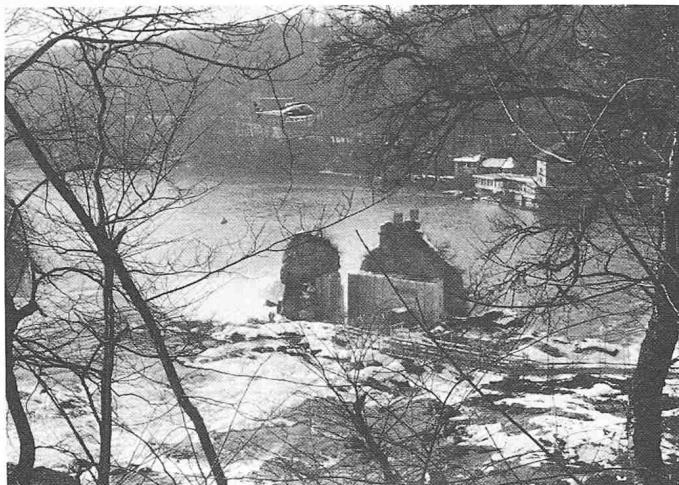
Bild 4. Gesamtübersicht der Baustelle (Foto Gsell)

Eine Verschiebung der Sanierungsarbeiten um ein Jahr bot die Möglichkeit, das Verhalten des Rheinfalles bei verschiedenen Wasserführungen genauer zu beobachten. Es zeigte sich, dass ohne grösseres Risiko mit dem Stegbau bei höherer Wasserführung als angenommen begonnen werden konnte (Bild 4).

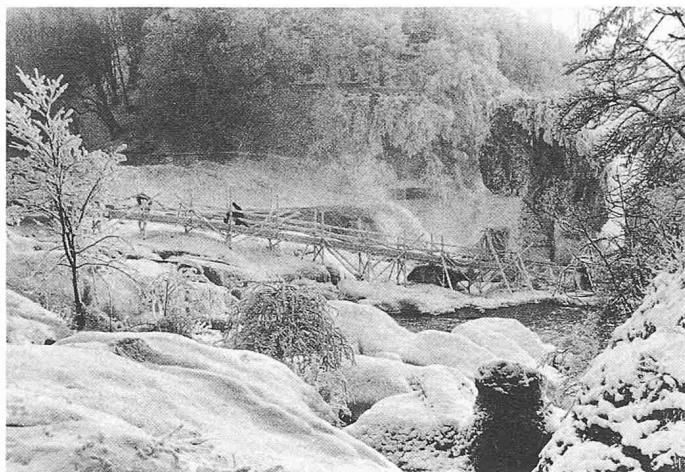
Unter diesem Dach wurden alle Maschinen für die Aufbereitung und Förderung des Trockengemisches montiert sowie Zuschlagstoffe, Binde- und Zusatzmittel gelagert. Druckluft lieferte ein fahrbarer Dieselkompressor mit einer Leistung von  $12 \text{ m}^3/\text{min}$ . Während der Kälteperiode mit Temperaturen bis  $-20^\circ\text{C}$  musste auch dessen Standort beheizt werden (Bild 6).

Bild 6. Eiszauber auf der Baustelle bei  $-20^{\circ}\text{C}$  (Foto Max Baumann, Schaffhausen)
