Artikel: Challenger Mission 51L: Raumfahrt-Startunglück vom 28. Januar 1986
Autor: BP
DOI: <https://doi.org/10.5169/seals-76093>

Challenger Mission 51L

Raumfahrt-Startunglück vom 28. Januar 1986

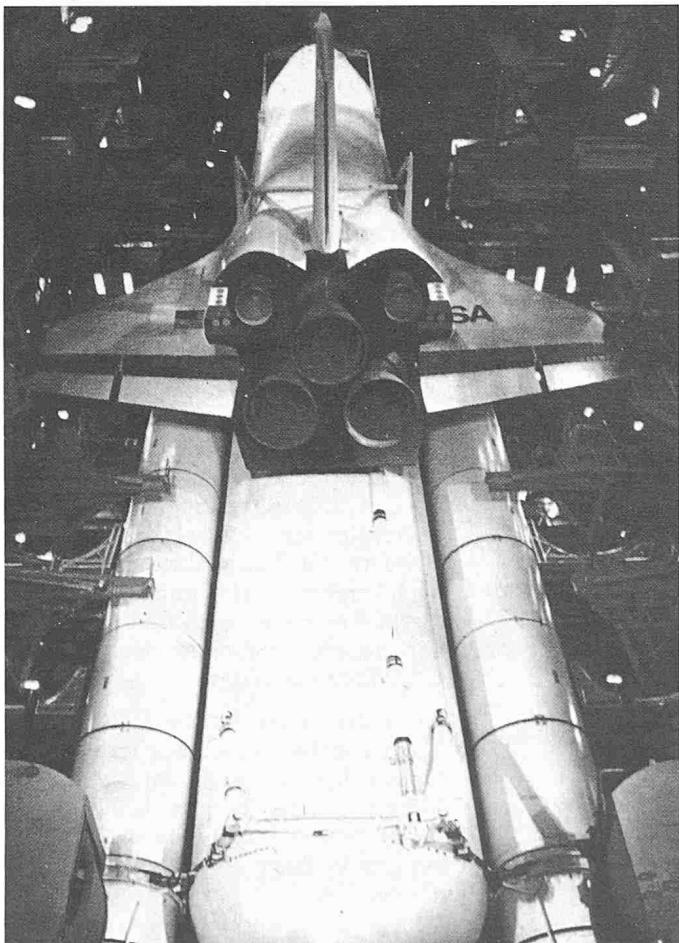
Der komplexe Aufbau (Bild 1) deutet auf die enormen Schwierigkeiten hin, unter welchen die erforderliche Schub-kraft für grosse Nutzlasten überhaupt aufgebracht werden kann.

Bild 1. Zusammenbau der Raumfähre mit dem Treibstofftank, an welchem links und rechts je eine Feststoff-Zusatzzrakete befestigt ist. Die Verbindungsstellen zwischen den zylindrischen Teilstücken der Zusatzraketen sind als dunkle Bänder sichtbar. Im unteren Bildteil die Verbindungsstreben (Bild Keystone/AFP Photo/Nasa/r)
