## Schäden am Zweischalenmauerwerk

Konstruktive Probleme beim Einbau von Polyurethan-Hartschaumplatten in Flachdächer

VON PAUL-ANDRÉ DUPUIS,  
CHRISTOPH WEDER UND  
ROLAND BÜCHLI,  
DÜBENDORF

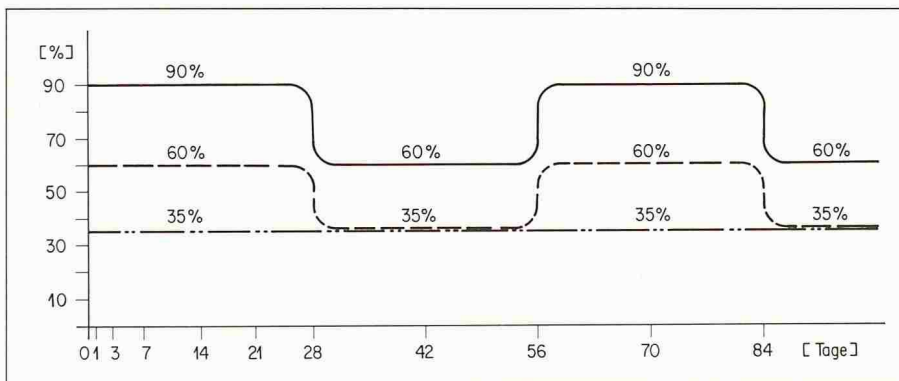
Bild 5. Dimensions- und Massenänderung einer PUR-Platte bei Lagerung in Wechselklima 20 °C/90% r.F. und 20 °C/60% r.F.

Die Prüfung der feuchtigkeitsbedingten Dimensionsänderung hat bei allen drei Fällen ähnliche Werte ergeben. Es resultierten Längenänderungen bei wechselnder Klimalagerung von -0,67‰ bis +4,88‰ und Massenänderungen von -0,35% bis 2,1%. In Bild 5 ist das Ergebnis einer Prüfung bei wechselnder Klimalagerung zwischen 60% r.F. und 90% r.F. dargestellt.

Der Feuchtigkeitsgehalt der in den Dächern eingebauten PUR-Platten ist mit einer Ausnahme nicht zu beanstanden und muss als trocken bezeichnet werden. Gleichwohl wurden diese Feuchtigkeitswerte in den Laborversuchen bei Lagerung in wechselndem Klima nicht erreicht. Diese relativ geringen Veränderungen des Feuchtigkeitsgehaltes bewirkten in den Laborversuchen eine für Wärmedämmstoffe beachtliche Längenänderung (Bild 5).
