Artikel: Reussbrücke Wassen - Schadenanalyse und Rekonstruktionskonzept
Autor: Menn, C.
DOI: <https://doi.org/10.5169/seals-77127>

Reussbrücke Wassen – Schadenanalyse und Rekonstruktionskonzept

VON C. MENN,
ZÜRICH

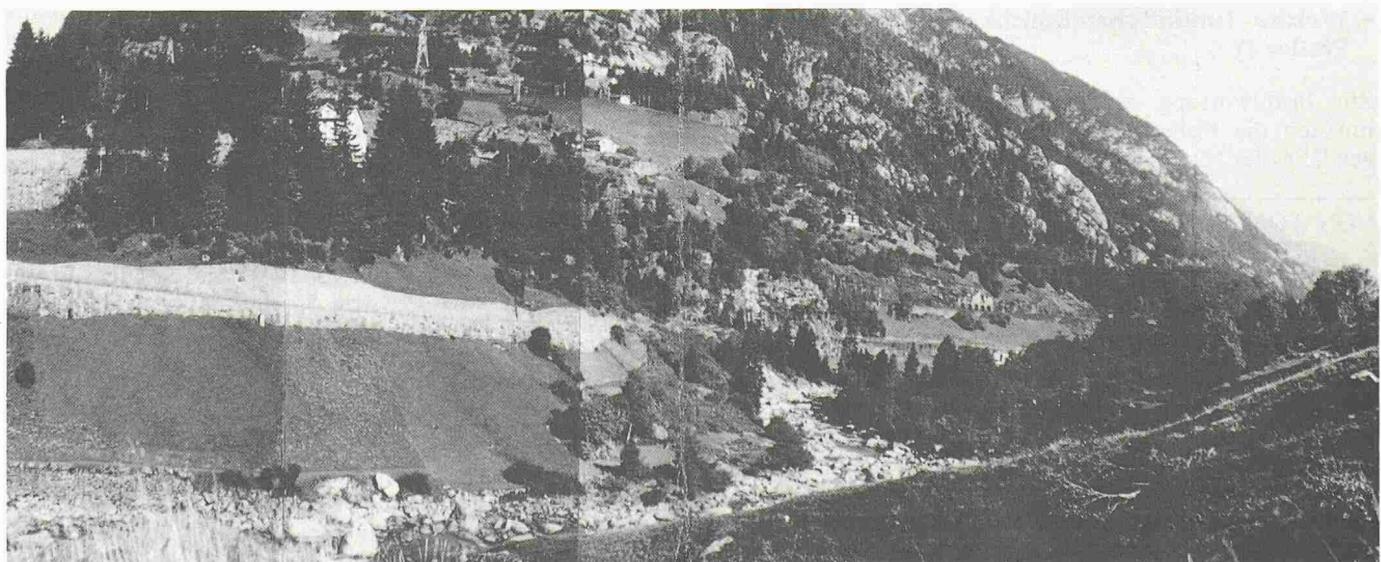
Bild 9. Reussbett vor dem Bau der Brücke (Blick talabwärts)

Vor 10 000 Jahren war die Gegend von Wassen eine Moränenlandschaft. Durch Erosion entstand die heutige Talform. Diese Erosion erfolgte aber nicht kontinuierlich, sondern stufenweise, und zwar insbesondere bei den grossen Jahrhundert-Hochwassern. Stiche aus der ersten Hälfte des letzten Jahrhunderts zeigen, dass sich der Reusslauf in den vergangenen hundertfünfzig Jahren nicht mehr veränderte. Im Bild 9, das vor dem Bau der Brücke aufgenommen worden ist, sind am linken Reussufer (vermutlich) sogar noch Überreste des alten Saumpfades aus dem 17. Jahrhundert zu erkennen, d.h., dass es über mehrere Generationen nie mehr zu einer massiven Flankenerosion kam. Es ist deshalb verständlich, dass diese Gefahr von den mit den Verhältnissen im Reusstal sonst bestens vertrauten Ingenieuren nicht erkannt werden konnte.
