Artikel: Bauleitung: Rekonstruktion der Reussbrücke Wassen
Autor: Glutz, André von
DOI: <https://doi.org/10.5169/seals-77130>

Bauleitung

Rekonstruktion der Reussbrücke Wassen

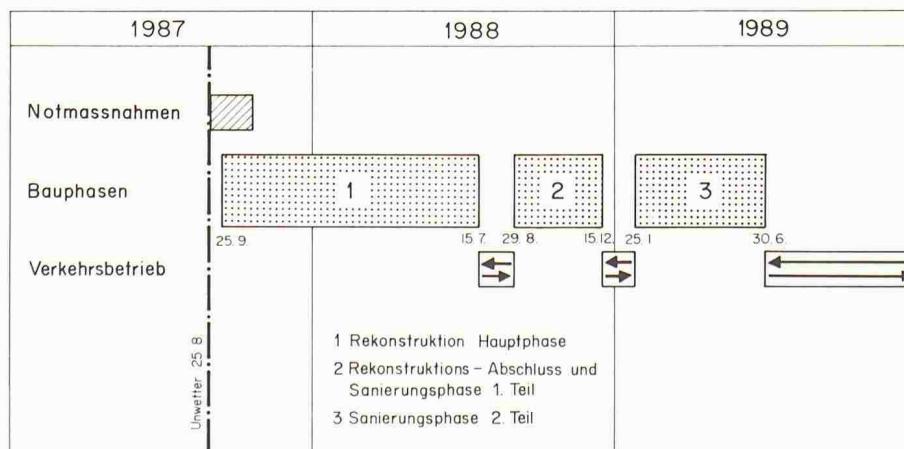
Die Rekonstruktion und Sanierung der Reussbrücke dauerte vom 25. August 1987 bis zum 30. Juni 1989 mit zwei Unterbrüchen für die Verkehrsentlastung (Sommer und Winter 1988) (vgl. Bild 1). Nachfolgend werden die einzelnen Phasen generell beschrieben.

Bild 1. Bauzeit/Bauphasen

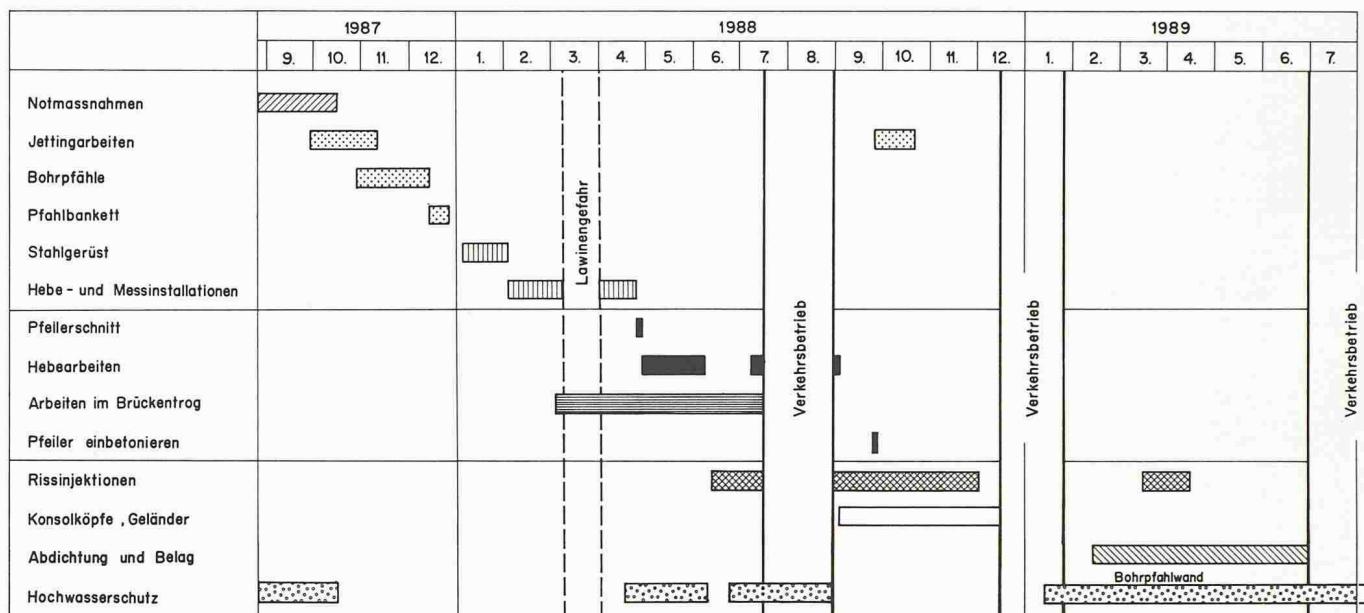
Bild 4. Bauausführung Reussbrücke Wassen

Die Notmassnahmen und ersten Sicherungsarbeiten sind unter der Leitung des Bauamtes Uri ausgeführt worden. Nach und nach hat das Bauamt die Überwachung und Organisation der örtlichen Bauleitung übertragen (Bild 4).

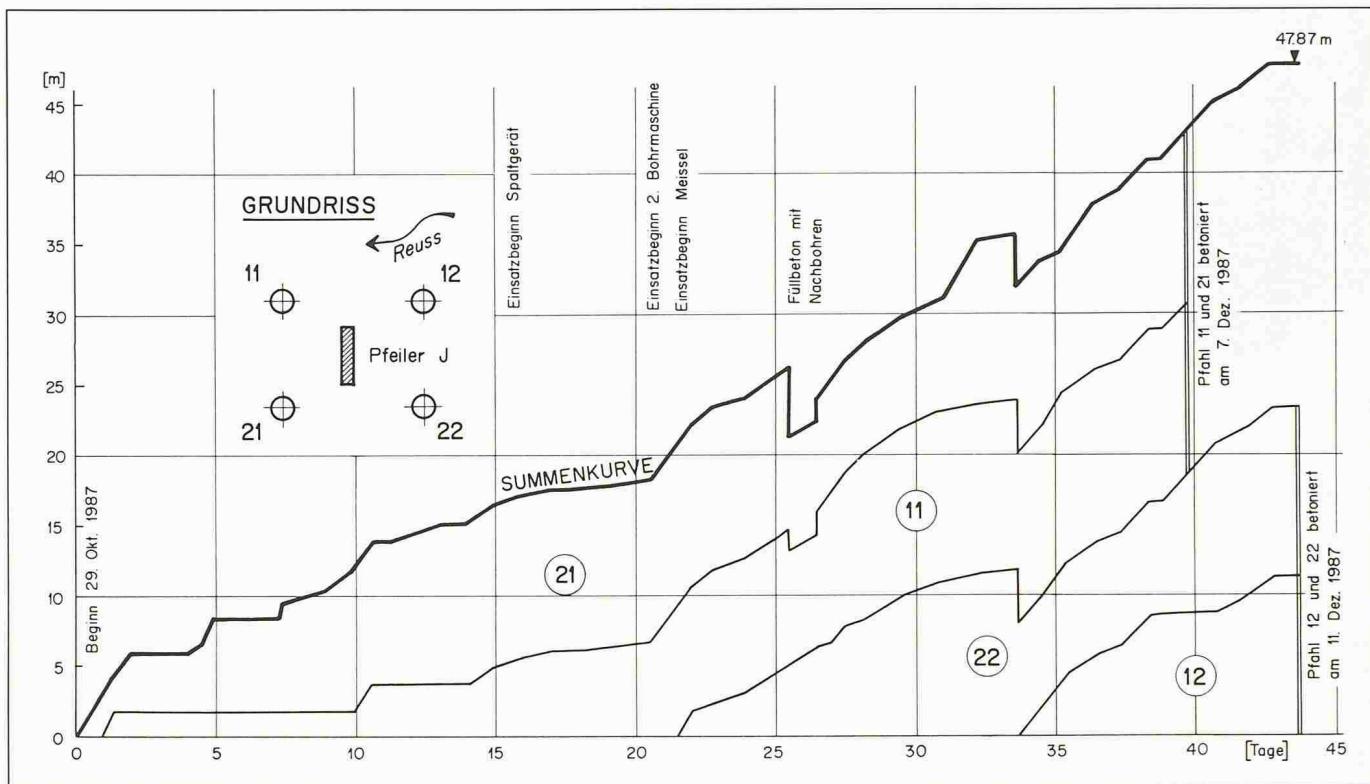
- Installation eines 2. Bohrgerätes
- Meisselversuch mit Erschütterungsmessungen
- Nachtarbeit (2-Schichten-Betrieb)
- Samstagsarbeit und in einer späteren Phase auch zusätzlich Sonntagsarbeit (Bild 5).

Bild 5. Leistungskurve der Bohrpfaularbeiten

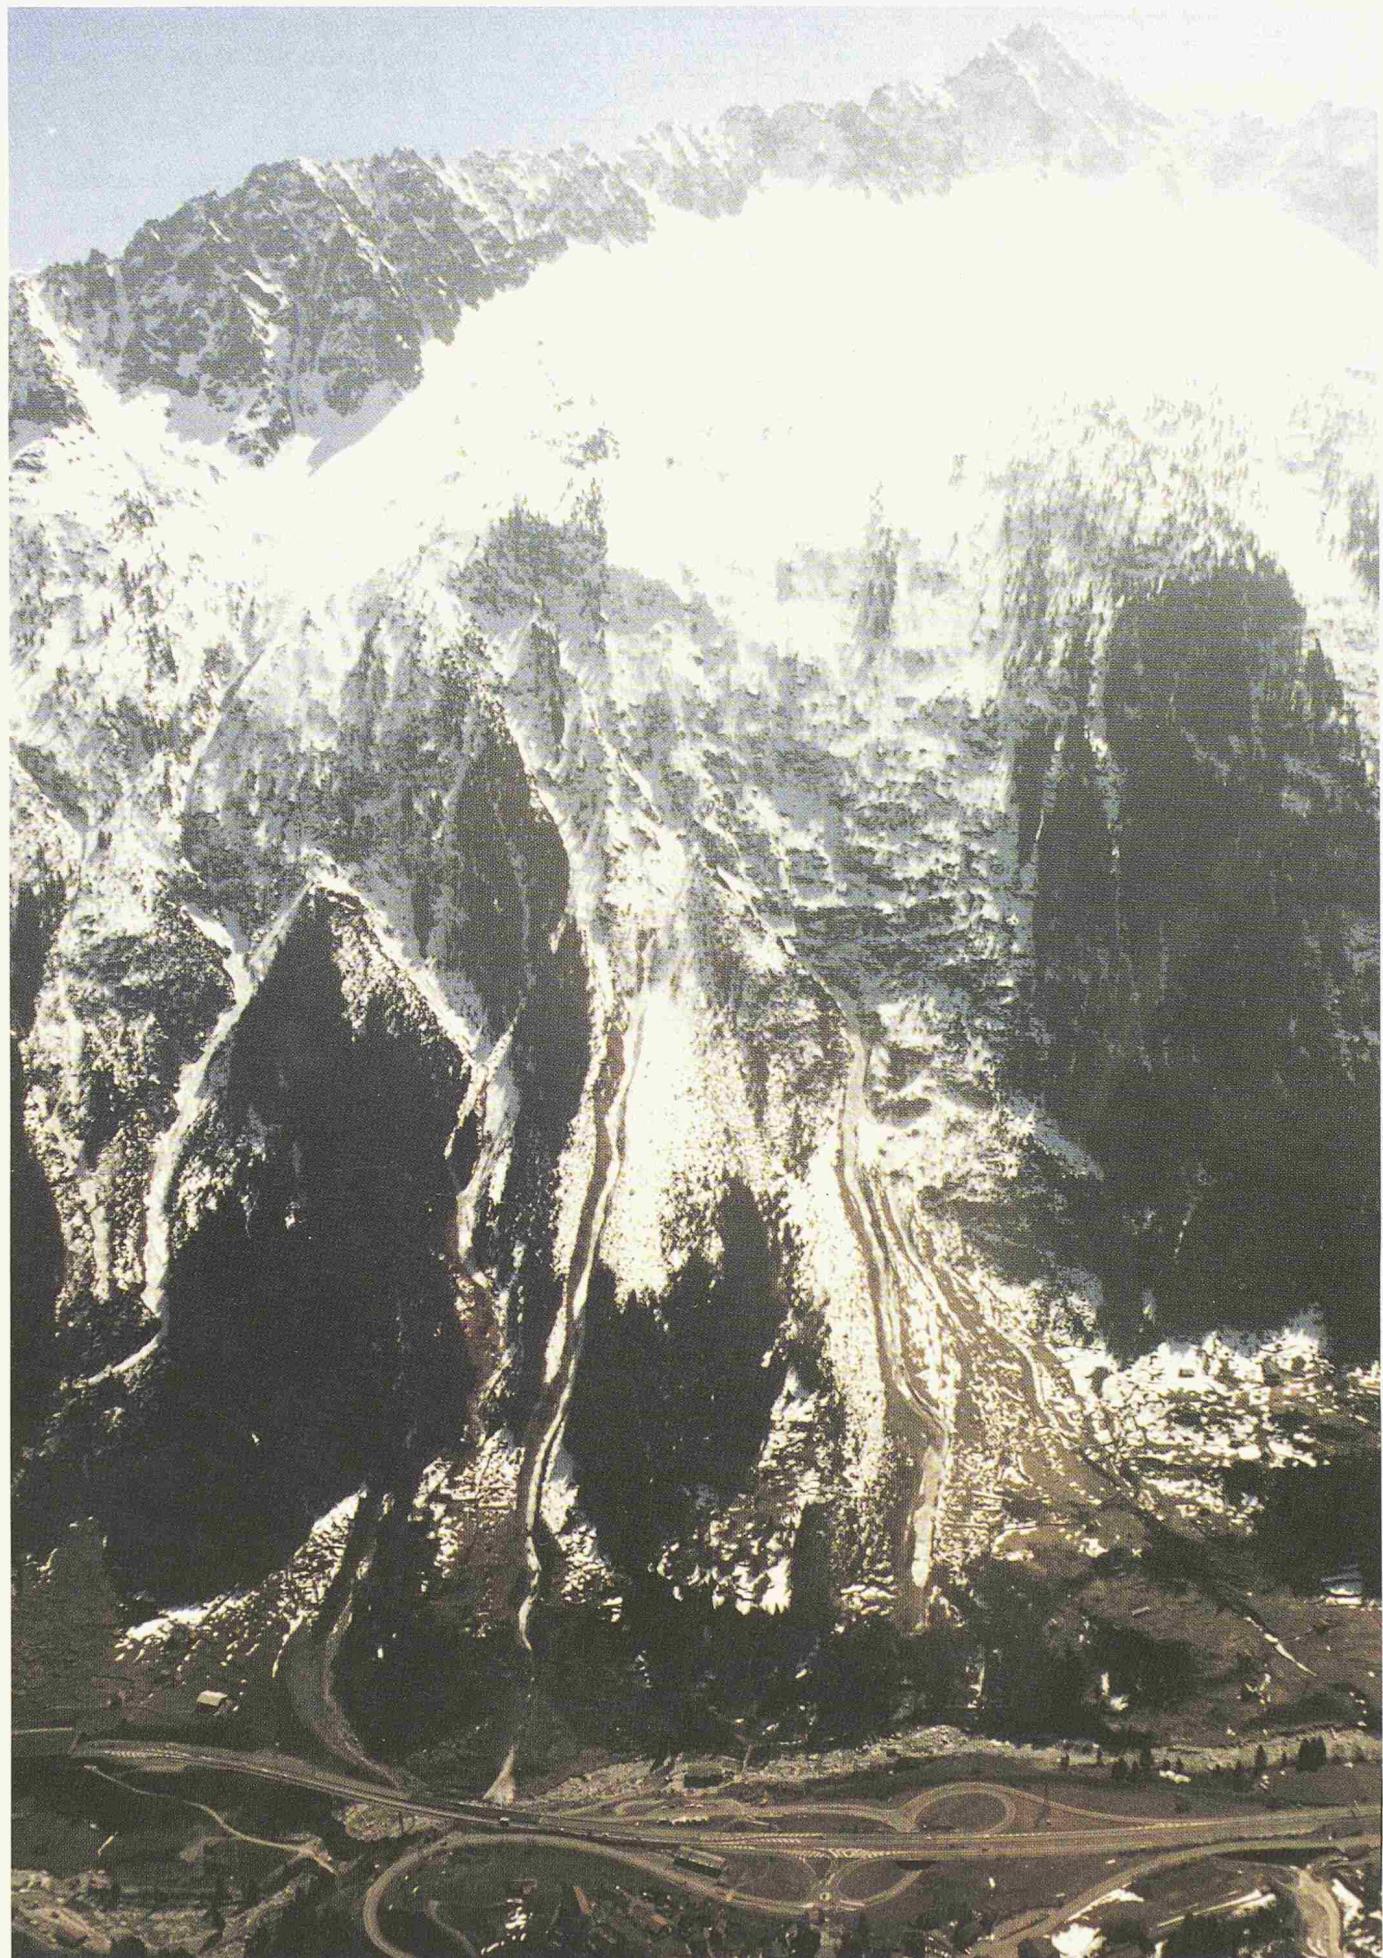
Die Moostallaui mit einem mächtigen Einzugsgebiet von rund 24 ha in den Diederbergen stösst als Staub- oder Fliesslawine in der natürlichen Rinne direkt in Richtung Brückenpfeiler J vor. Bei einem grösseren Niedergang wie z.B. am 24. April 1986 wird die Reuss durch den Schneekegel aufgestaut; beim Durchbruch entsteht dadurch Hochwassergefahr. Durch die Lawinen sind, je nach Umfang, Personen im Bereich der Reussbrücke gefährdet (Bild 11).

Bild 11. Gesamtübersicht des Lawinengebietes Diederberge mit den einzelnen Lawinenzügen

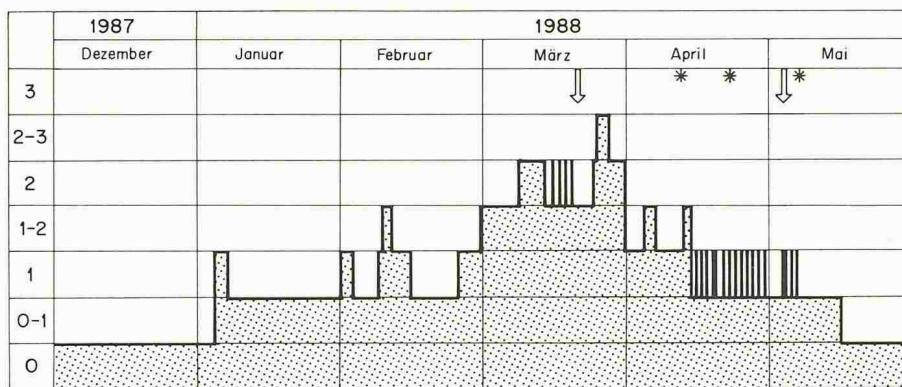
- Lawinengrad 1: Einstellen der Arbeiten beim Pfeilerfuss J, Sperren der Baupiste am linken Reussufer.
- Lawinengrad 1-2: Nur noch kurze Arbeitseinsätze auf Höhe OK Pfahlbankett mit Hangbeobachtung und Warnung.
- Lawinengrad 2: Zunehmende Lawinengefahr, die Arbeiten sind einzustellen.
- Lawinengrad 2-3: Sperrung der Kantonsstrasse (Bild 12).

Bild 12. Lawinengrad-Diagramm
