**Artikel:** Der schiefe Turm von St. Moritz

Autor: Wullimann, Rudolf / Schneller, Fredi DOI: https://doi.org/10.5169/seals-77155

# Der schiefe Turm von St. Moritz

Seit 1976 betreut das Institut für Grundbau und Bodenmechanik (IGB) die Untersuchungen über den schiefen Turm von St. Moritz, die 1983 zur «3. Sanierung» führten. Nachfolgender Beitrag stellt die wichtigsten Fakten zusammen.

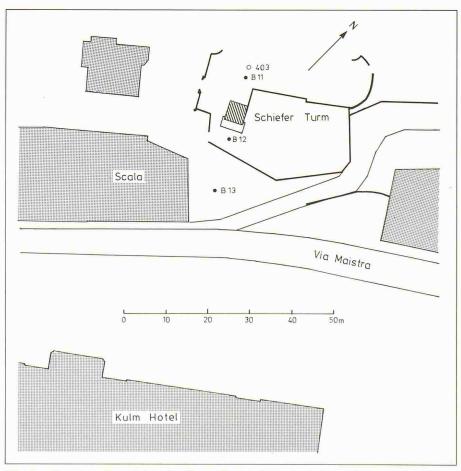
Der Turm liegt im Brattas-Hang, nördlich des Hotels «Kulm», oberhalb der Via Maistra (Bild 1). Der Brattas-Hang im nordöstlichen Gemeindegebiet von St. Moritz ist ein Kriechhang. Das Lokkergesteinsmaterial staut sich an einem Felsriegel auf, der unter dem Hotel «Kulm», entlang der Via Maistra, durchläuft. Der Turm liegt somit in dieser Stauzone, und die hier noch herrschenden Kriechbewegungen bestimmen weitgehend das Verhalten des Turmes.

Bild 1. Situation. Das nicht schraffierte Rechteck an der Talseite des Turmgrundrisses stellt die Fundamentverbreiterung, ausgeführt 1928 von Maillart und Prader, dar
