# Der schiefe Turm von St. Moritz

Seit 1976 betreut das Institut für Grundbau und Bodenmechanik (IGB) die Untersuchungen über den schiefen Turm von St. Moritz, die 1983 zur «3. Sanierung» führten. Nachfolgender Beitrag stellt die wichtigsten Fakten zusammen.

VON RUDOLF WULLIMANN UND FREDI SCHNELLER,  
ZÜRICH

Aus der Beurteilung des Verhaltens des Turmes und seiner Lage im Brattas-Hang schlug das IGB ein Sanierungsprojekt vor, welches das Ingenieurbüro Edy Toscano AG, Zürich und Pontresina, als «3. Sanierung» 1983 realisierte. Die Bauarbeiten führte die Firma O. Christoffel, St. Moritz, aus.

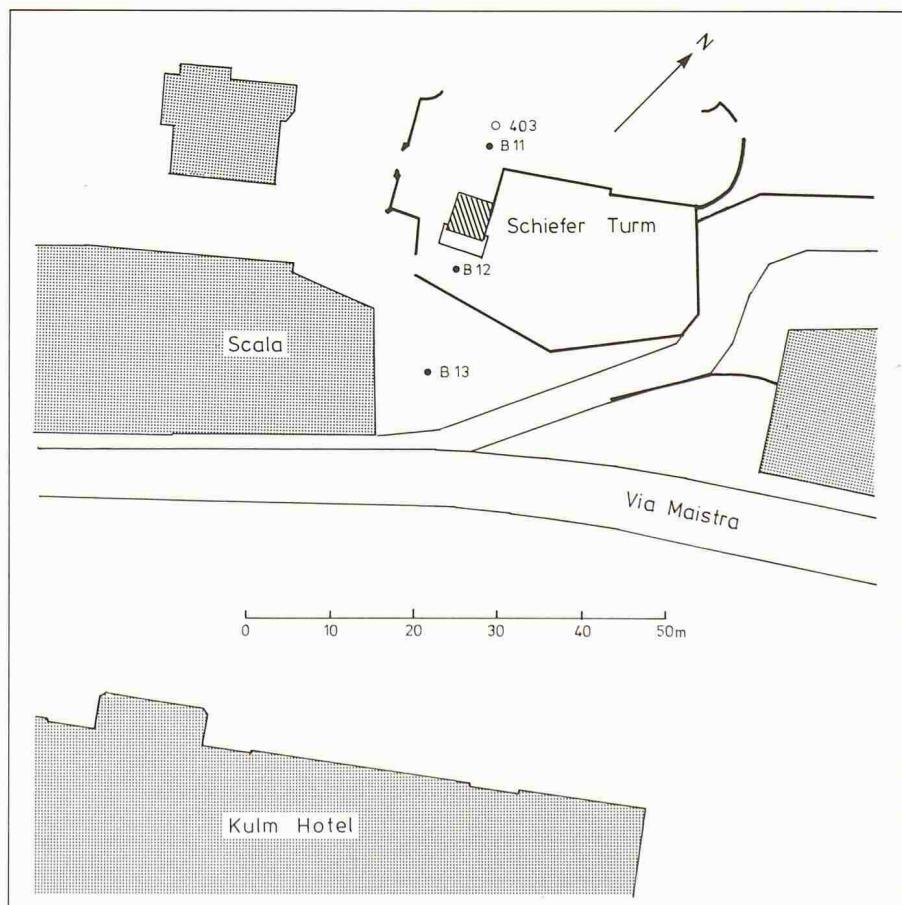
Der Turm liegt im Brattas-Hang, nördlich des Hotels «Kulm», oberhalb der Via Maistra (Bild 1). Der Brattas-Hang im nordöstlichen Gemeindegebiet von St. Moritz ist ein Kriechhang. Das Lockergesteinsmaterial staut sich an einem Felsriegel auf, der unter dem Hotel «Kulm», entlang der Via Maistra, durchläuft. Der Turm liegt somit in dieser Stauzone, und die hier noch herrschenden Kriechbewegungen bestimmen weitgehend das Verhalten des Turmes.

Bild 1. Situation. Das nicht schraffierte Rechteck an der Talseite des Turmgrundrisses stellt die Fundamentverbreiterung, ausgeführt 1928 von Maillart und Prader, dar
