Zeitschrift: Schweizer Ingenieur und Architekt
Herausgeber: Verlags-AG der akademischen technischen Vereine
Band: 111 (1993)
Heft: 4

Artikel: Das Erdbeben in der Türkei vom 13. März 1992
Autor: Wepf, Dieter / Smit, Patrick
DOI: <https://doi.org/10.5169/seals-78122>

Das Erdbeben in der Türkei vom 13. März 1992

VON DIETER WEPF, FLAWIL,
UND PATRICK SMIT,
ZÜRICH

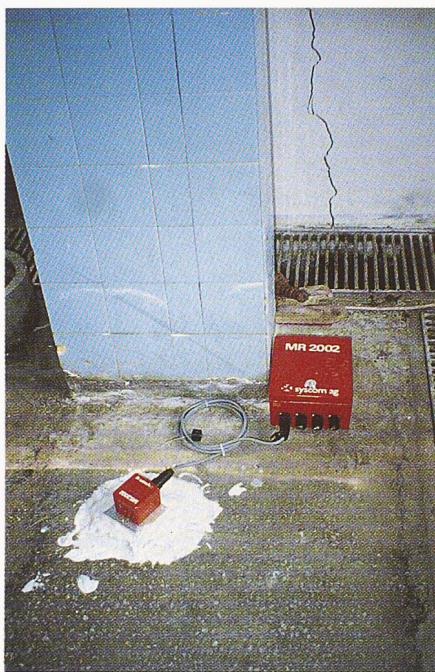
Bild 3. Starkbebenstation bei der Mineralwasserquelle Eksisu, 8 km nordöstlich von Erzincan

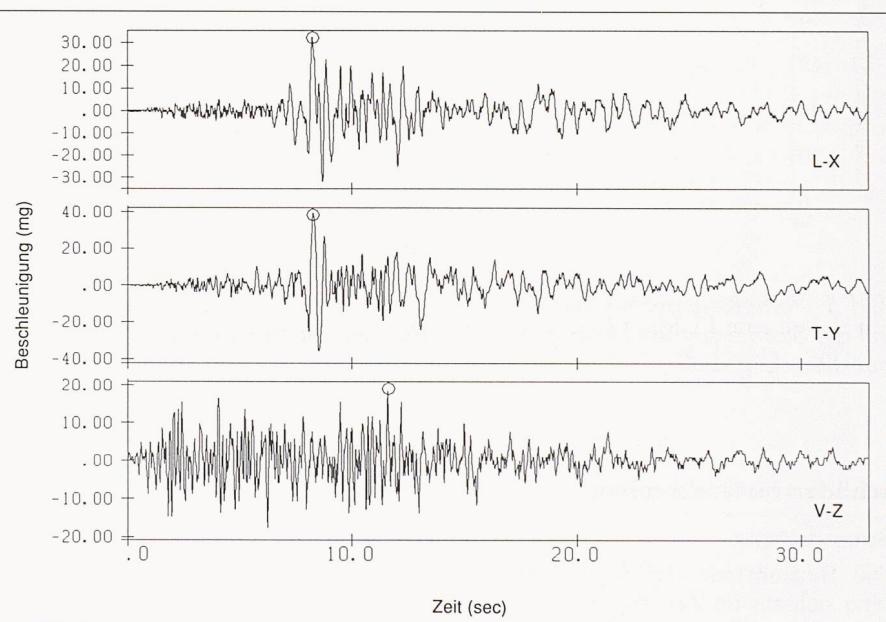
Die Maximalbeschleunigungen in den Aufzeichnungen bei der meteorologischen Station von Erzincan liegen bei 1.9 % bis 3.9 % g (Bild 4). Dabei wurden die grössten Beschleunigungswerte

an beiden Horizontalkomponenten ca. 8.5 sec nach Beginn der Bodenbewegung gemessen (3.3 % g und 3.9 % g). Da das Amplitudenverhältnis der P- und S-Wellen gering ist, muss die Orientierung der Knotenflächen der Herdflächenlösung des Nachbebens ungefähr N-S bzw. E-W sein. Somit scheint die Herdgeometrie des Hauptbebens und des Nachbebens praktisch identisch zu sein.

Bild 4. Beschleunigungs-Zeitverlauf des Bebens vom 15.3.1992 (ms=5.8), aufgezeichnet bei der meteorologischen Station von Erzincan

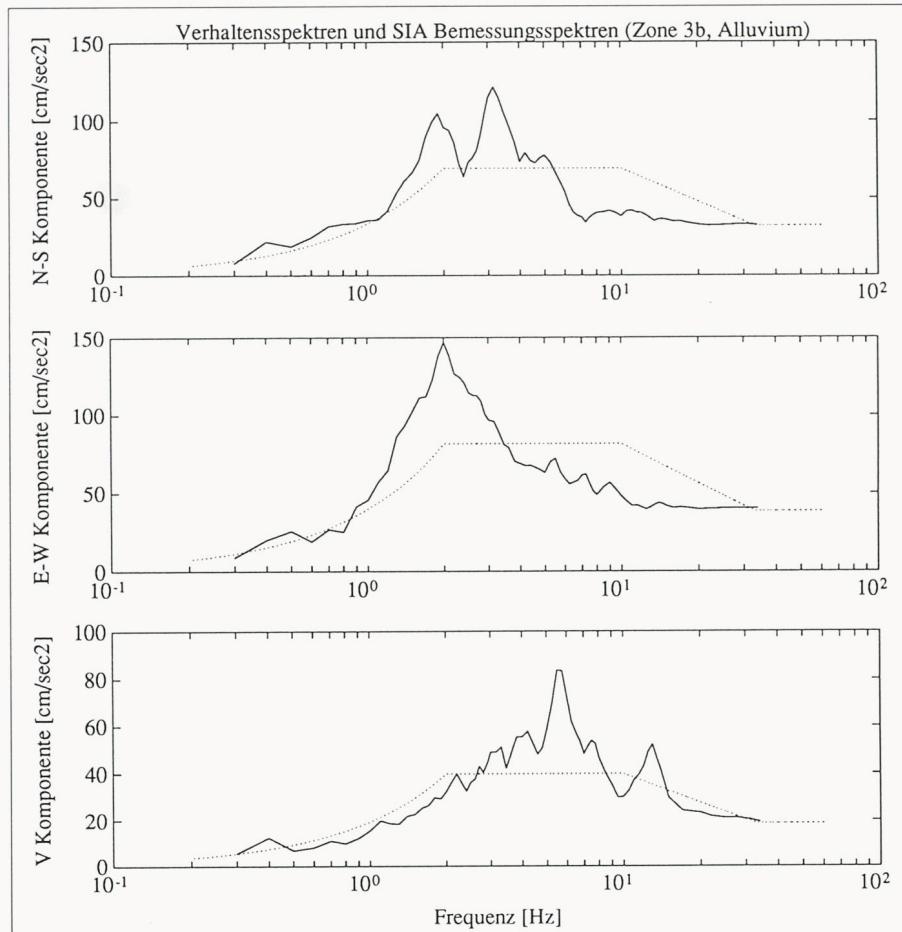
Bild 5. Verhaltensspektren des Bebens vom 15.3.1992 bei 5% Dämpfung. Die auf die Starrkörperbeschleunigung normierten SIA-Bemessungsspektren [11] sind punktiert dargestellt

Drei- bis fünfgeschossige Hochbauten weisen Grundeigenfrequenzen im Bereich von etwa 3.5 Hertz bis 2 Hertz auf. Der Vergleich mit den Antwortspektren des Nachbebens (Bild 5) zeigt, dass die höheren Gebäude maximalen Beschleunigungsamplituden ausgesetzt waren. Totaleinstürze wurden, soweit nachvollziehbar (Bild 7), ausschliesslich für vier- und fünfgeschossige Gebäude registriert.
