Autor(en): **Wepf, Dieter / Smit, Patrick**

Zeitschrift: **Schweizer Ingenieur und Architekt**

Band (Jahr): **111 (1993)**

Das Erdbeben in der Türkei vom 13. März 1992

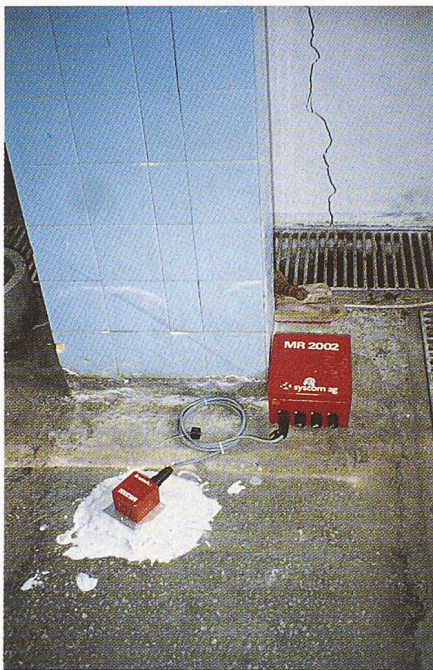
Bild 3. Starkbebenstation bei der Mineralwasserquelle Eksisu, 8km nordöstlich von Erzincan

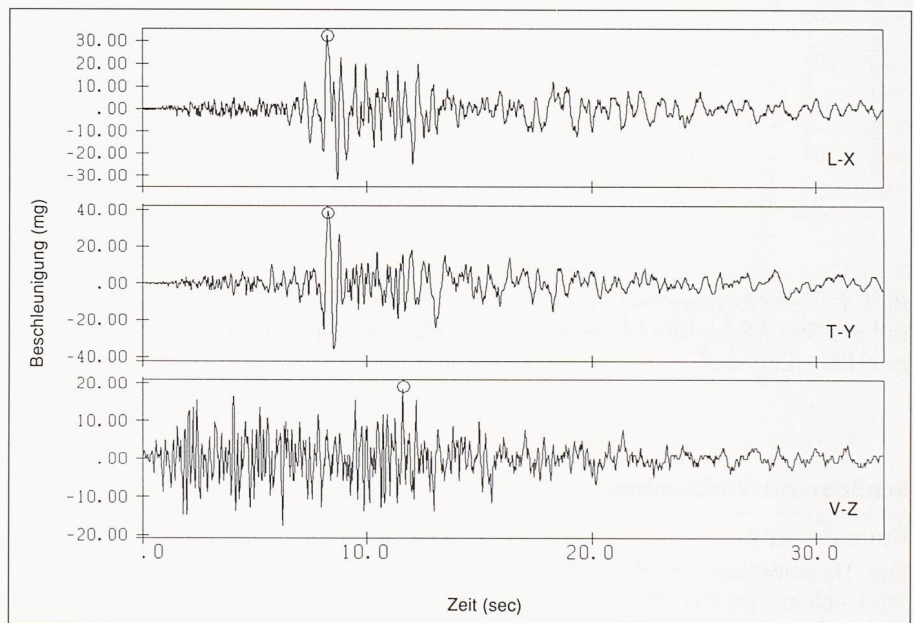
Die Maximalbeschleunigungen in den Aufzeichnungen bei der meteorologischen Station von Erzincan liegen bei 1.9 % bis 3.9 %g (Bild 4). Dabei wurden die grössten Beschleunigungswerte

an beiden Horizontalkomponenten ca. 8.5 sec nach Beginn der Bodenbewegung gemessen (3.3 %g und 3.9 %g). Da das Amplitudenverhältnis der P- und S-Wellen gering ist, muss die Orientierung der Knotenflächen der Herdflächenlösung des Nachbebens ungefähr N-S bzw. E-W sein. Somit scheint die Herdgeometrie des Hauptbebens und des Nachbebens praktisch identisch zu sein.

Das Beben vom 13. März 1992 verursachte in Erzincan wahrscheinlich Maximalbeschleunigungen von 40 %g [3]. Die Beschleunigungs-Zeitverläufe des Nachbebens vom 15. März 1992 zeichnen sich vor allem durch die Signaldauer und die charakteristischen langperiodischen Signale gegen Ende der Aufzeichnung aus. Diese Effekte kommen mit grosser Wahrscheinlichkeit durch Aufschaukelung der obersten Schichten des lokalen Untergrundes zustande. Im Fourier-Amplituden-Spektrum der N-S-Komponente liegen die stärksten Frequenzanteile bei 0.8 Hz, zwischen 1.2 Hz und 2.0 Hz und 3.0 Hz. Da die Starkbebenstation auf Lockergestein steht, können die charakteristischen, tieffrequenten Maximalwerte auf Resonanzeffekte im lokalen Stationsunter-

Bild 4. Beschleunigungs-Zeitverlauf des Bebens vom 15.3.1992 (m_s=5.8), aufgezeichnet bei der meteorologischen Station von Erzincan

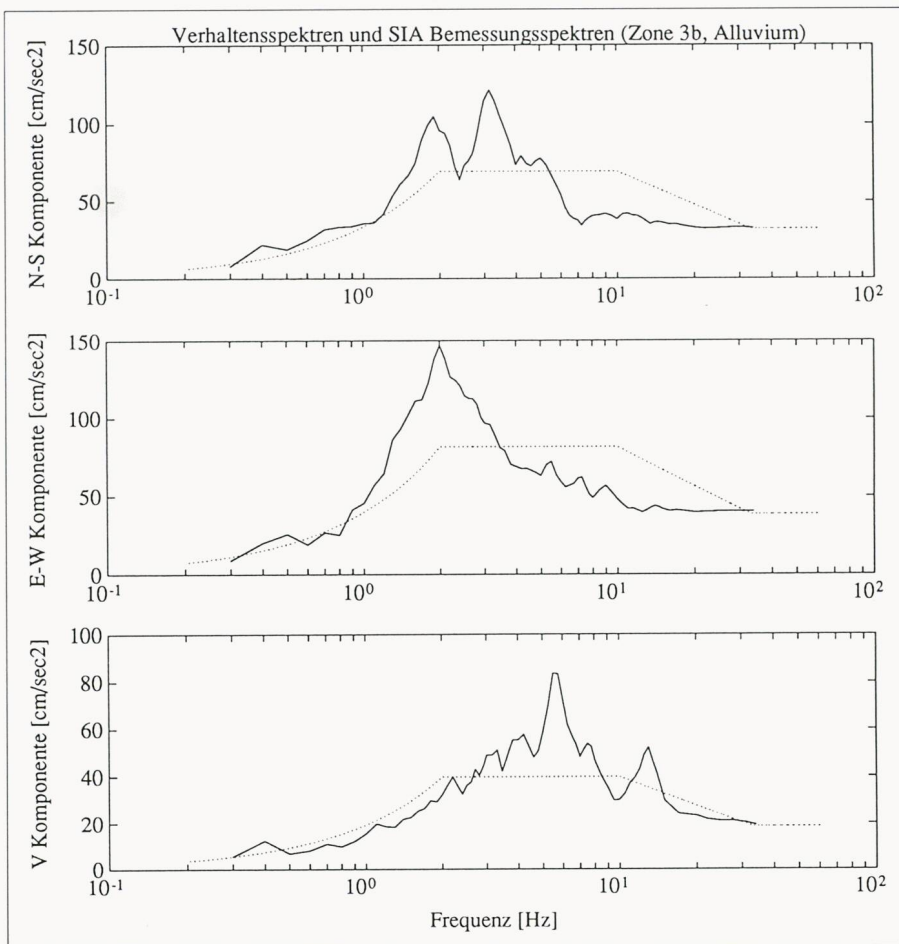
erwähnten Aufschaukelungseffekte im lokalen Untergrund und der relativ grossen Epizentralentfernung sind in den Verhaltensspektren im Vergleich zu den SIA-Bemessungsspektren tieffrequente Signale dominierend. Bis zum Abbruch der Messstationen in der Nacht vom 17. auf den 18. März 1992 wurden keine weiteren Nachbeben registriert.

Bild 5. Verhaltensspektren des Bebens vom 15.3.1992 bei 5% Dämpfung. Die auf die Starrkörperbeschleunigung normierten SIA-Bemessungsspektren [11] sind punktiert dargestellt

Drei- bis fünfgeschossige Hochbauten weisen Grundeigenfrequenzen im Bereich von etwa 3.5 Hertz bis 2 Hertz auf. Der Vergleich mit den Antwortspektren des Nachbebens (Bild 5) zeigt, dass die höheren Gebäude maximalen Beschleunigungsamplituden ausgesetzt waren. Totaleinstürze wurden, soweit nachvollziehbar (Bild 7), ausschliesslich für vier- und fünfgeschossige Gebäude registriert.
