Sanierung einer Aussenfassade aus Naturstein

Zum Thema kostenbewusster und substanzerhaltender Fassadenunterhalt

Das Gebäude der Bank Hofmann AG an der Ecke Bleicherweg/Talstrasse ist einer der städtebaulichen Akzente der Stadt Zürich und insbesondere ein wesentlicher Bestandteil der Häusergruppe rund um den Paradeplatz aus der Zeit des zu Ende gehenden letzten Jahrhunderts. Der folgende Beitrag behandelt die Probleme, die bei der jüngsten Sanierung der Sandsteinfassaden vom Architekten zu lösen waren.

VON PETER FÄSSLER UND
JÜRG ARNET, ZÜRICH

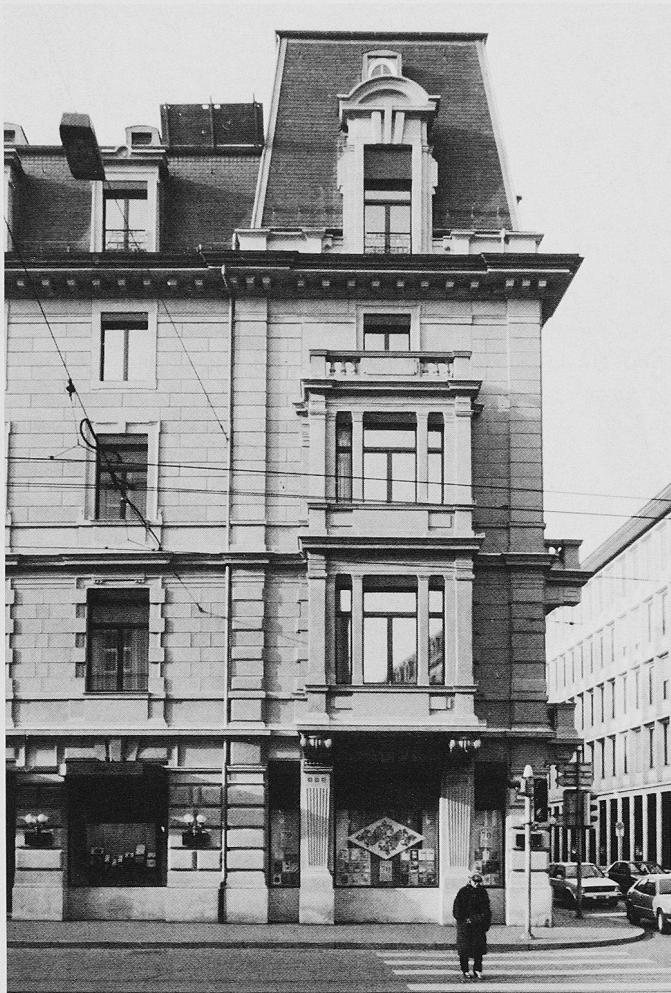
Fassade Bleicherweg. Eckturn Bleicherweg/Talstrasse mit Erker in Sandstein, siehe auch Plan der Haupfassade Bleicherweg auf Seite 582

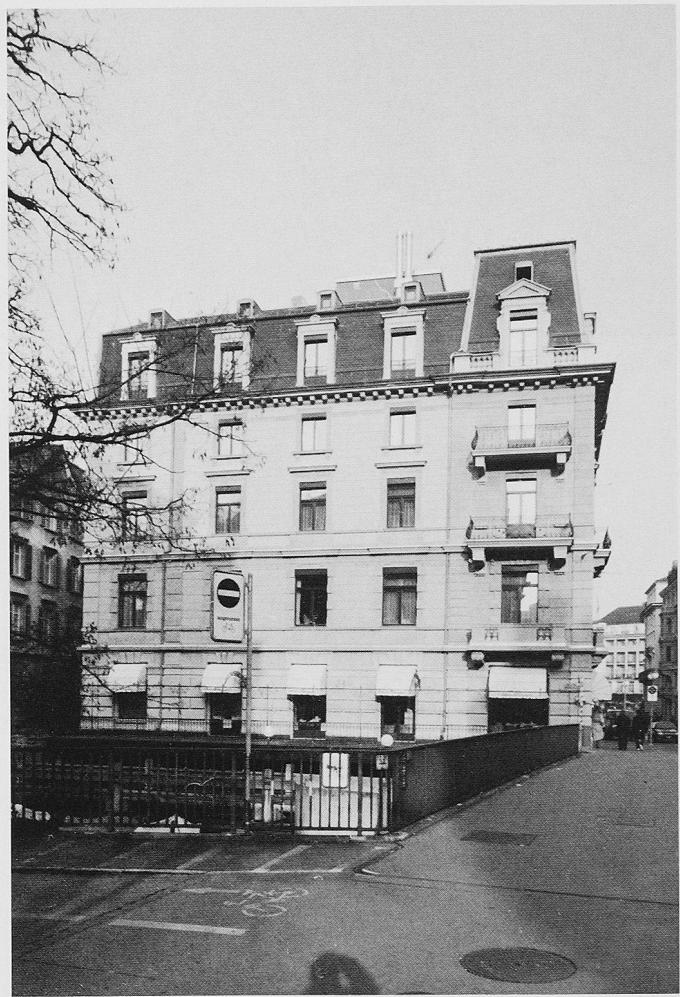
Fassade Schanzengraben: Kunststein im Erdgeschoss, Berner Sandstein in den Obergeschossen (Turm und Eckquader), Rillenputz in den Obergeschossen (Fassadenfelder)
