**Zeitschrift:** Schweizer Ingenieur und Architekt  
**Herausgeber:** Verlags-AG der akademischen technischen Vereine  
**Band:** 113 (1995)  
**Heft:** 11

Martin G. Koller, Carouge, Jost A. Studer, Thomas Wenk, Zürich

# Das Grosse Hanshin-Erdbeben vom 17. Januar 1995

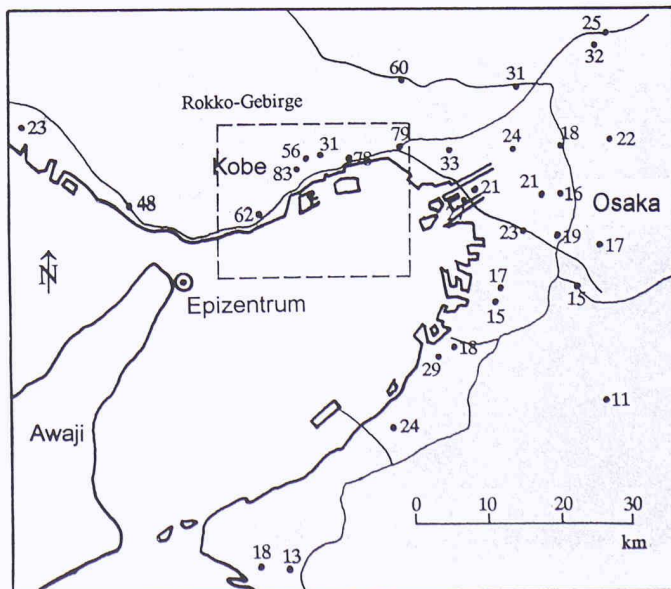
Bild 1. Gerundete horizontale Spitzenbodenbeschleunigungen

In Bild 1 sind die maximalen Werte der horizontalen Bodenbeschleunigungen eingetragen, die entweder direkt gemessen oder aus Geschwindigkeitsmessungen errechnet wurden. Im alluvialen Bereich sind an verschiedenen Orten Werte bis über 80% g horizontal zu verzeichnen, was einmal mehr unterstreicht, dass auch auf Lockergestein so hohe Werte möglich sind.

Allein, diese Interpretation hält einer genaueren Prüfung nicht stand. Wäre die Bruchfläche des Bebens tatsächlich überall unterhalb der Hauptschadenszone verlaufen, so hätten sich die Stationen «Kobe University» ( $a_{\max} = 31\%$  g in Bild 1) und «Kobe Motoyama» ( $a_{\max} = 78\%$  g in Bild 1), soweit aus den verfügbaren Karten hervorgeht, auf den einander gegenüberliegenden Seiten der Bruchfläche befunden. Die Polarisierung der horizontalen Bodenbewegungen ist aber an beiden Orten dieselbe, was für dieselbe Seite spricht. Auch die Lokalisierung der zahlreichen Nachbeben, deren Hypozentren gewöhnlich in und vor allem am Rand der Hauptbruchfläche liegen, widerspricht der erwähnten Hypothese: Der Bruch dürfte sich vielmehr entlang den in Bild 3 gezeichneten, bekannten Verwerfungssegmenten und damit längs dem nordwestlichen Stadtrand ausgebildet haben. Die schmale Hauptschadenszone müsste damit doch überwiegend auf Standorteinflüsse zurückzuführen sein. Weshalb aber zeigten dann die Bereiche der Aufschüttungen nicht die grössten Schäden, wie dies gewöhnlich zu beobachten ist?

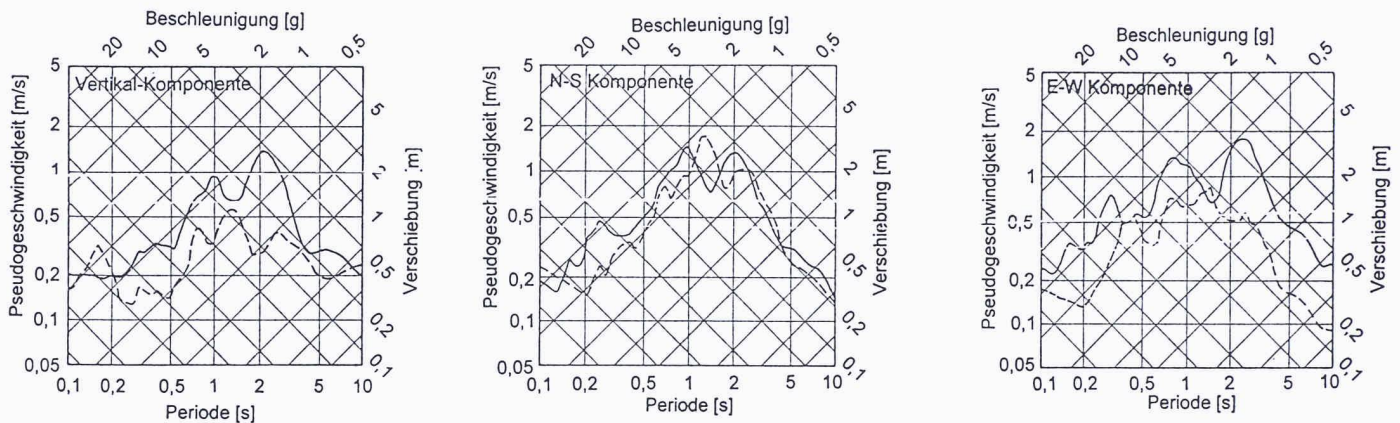
Bild 2. Antwortspektrum 5% Dämpfung (Geo Research Institute, Osaka).

— = «Kobe Motoyama»;  
 - - - = «Kobe University»

Was den Raum Kobe anbetrifft, so sind bisher nur zwei Seismogramme des Hauptbebens öffentlich zugänglich. Es handelt sich um Geschwindigkeitsmessungen in den Stationen «Kobe University» auf Fels und «Kobe Motoyama» auf Alluvium, wobei letztere leider bei 400 mm/s gesättigt wurde. Trotzdem liessen sich aus den ungesättigten Teilen Akzelerogramme und wenigstens näherungsweise Antwortspektren errechnen (Bild 2). Einmal mehr wurde damit widerlegt, dass die maximal auftretenden Beschleunigungswerte in den Antwortspektren auf mittelsteifen alluvialen Böden höchstens gleich gross oder gar kleiner seien als die maximalen Werte auf Fels. Im weiteren fällt auf, dass für einen «strike-slip»-Mechanismus ausgesprochen hohe vertikale Bodenbeschleunigungen aufgetreten sind, was sich mit der unmittelbaren Herdnähe erklären lässt.

Ähnliche rotationssymmetrische Schadenbilder auf mittlerer Höhe konnten auch bei einer Reihe von runden Stahlbeton- und Stahlstützen beobachtet werden. Das Ende der inneren Vertikalbewehrungslage bei den Stahlbetonstützen bzw. die Abstufung der Wandstärke der zylindrischen Stahlstützen dürften für das Auftreten der Schäden auf dieser Höhe verantwortlich sein. Die Rotationssymmetrie der Schäden lässt einen ungewöhnlich starken Einfluss der Vertikalbeschleunigung vermuten. Ebenfalls für diese Hypothese sprechen die grossen gemessenen Spektralwerte der Vertikalbeschleunigung von über 1 g bei hohen Frequenzen (ausgezogene Linie in Bild 2, links).

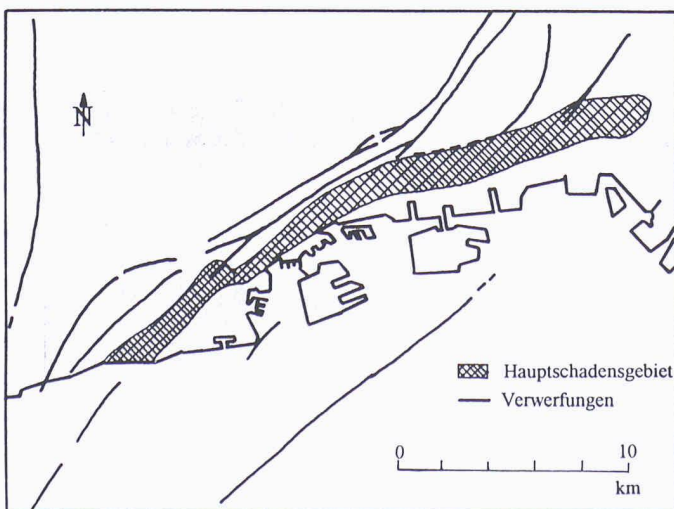
Bild 3. Hauptschadensgebiet Grossraum Kobe

Das auffälligste – und bisher noch nicht wirklich verstandene – Merkmal dieses Bebens ist, dass die Hauptschadenszone einen rund 30 Kilometer langen und nur ein bis zwei Kilometer breiten Streifen darstellt (Bild 3). Die bergseitige Begrenzung folgt zwar teilweise, aber keinesfalls überall der Grenze zwischen Granit und Alluvium, und meerseitig liegen die Bereiche künstlicher Aufschüttungen im wesentlichen ausserhalb der Hauptschadenszone. Ungünstige lokale Untergrundeinflüsse scheinen deshalb auf den ersten Blick keine vorherr-

schende Rolle gespielt zu haben, was zahlreiche Experten dazu verleitet hat, die schmale Hauptschadenszone als Abbild der unmittelbar unter ihr liegenden Bruchfläche zu erklären.
