Artikel: Kathodische Korrosionsschutz-Anlage Reussbrücke Intschi
Autor: Huber, Heribert / Schreyer, André / Schmid, Manuel
DOI: <https://doi.org/10.5169/seals-79210>

Heribert Huber, Altdorf, André Schreyer, Zürich, Manuel Schmid, Effretikon

Kathodische Korrosionsschutz-Anlage Reussbrücke Intschi

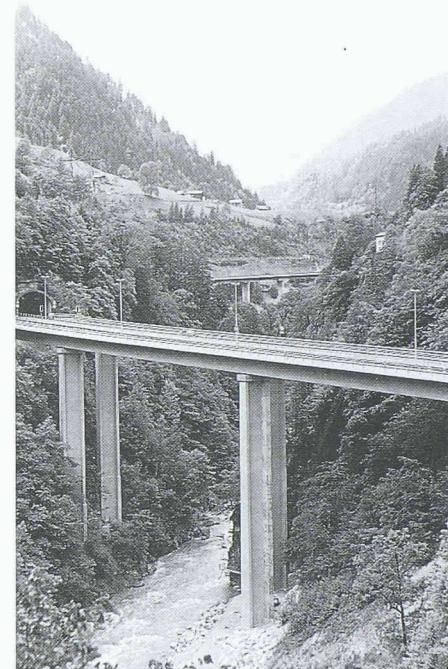
1

Bei der visuellen Zustandserfassung des 48 Meter hohen, mit einer Gleitschalung erstellten Brückenpfeilers Nord der Reussbrücke Intschi (Bild 1) konnten Betonabplatzungen und Rostspuren vor allem am Pfeilerkopf und an den Kanten festgestellt werden. Die nachfolgend angeordneten Potentialmessungen zeigten, dass ein Grossteil der Bewehrung des rechten Flanschs korrodiert. Aus den Chloridanalysen an Bohrkernen resultierten erhöhte Chloridgehalte im Beton bis hinter die Bewehrung (Bild 5), der gesamte Pfeilerflansch ist mit Chloriden belastet. Ursache der Chloridverseuchung war der im Bereich des Pfeilers liegende undichte Einstieg in den Brückenkasten, durch den seit der Inbetriebnahme im Jahre 1971 chloridhaltiges Wasser an den Pfeiler gelangen konnte (Bild 2). Obwohl der Einstieg später zubetoniert wurde, führte die Einwirkung bereits zu gravierenden Schäden.

Gesamtübersicht Reussbrücke Intschi der A2 im Abschnitt Amsteg-Meitschligi. Der Pfeiler Nord (Talspur) befindet sich vorne rechts

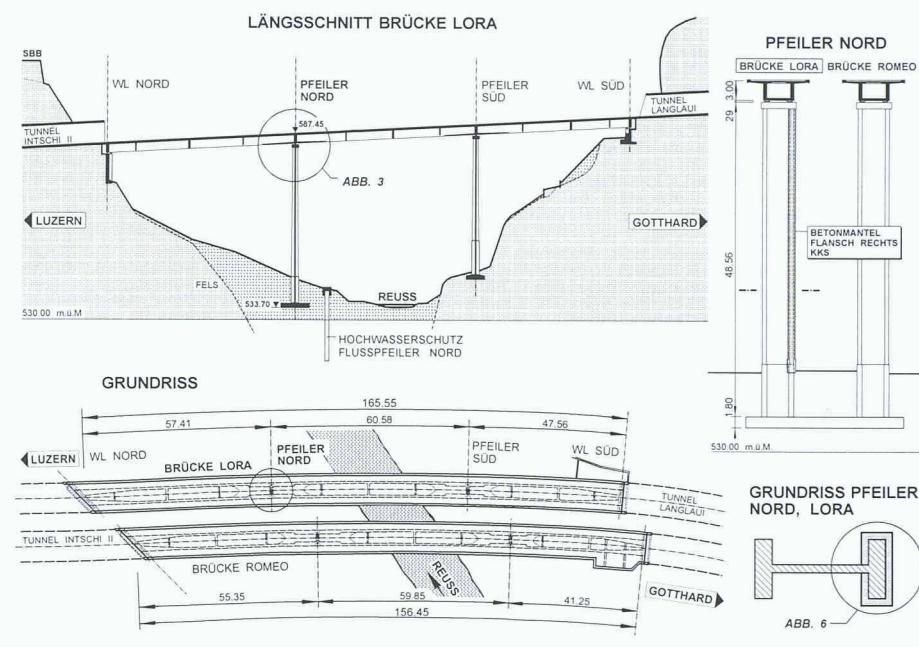
2 Reussbrücke Intschi, Grundriss, Längsschnitt und Pfeileransichten
