Zeitschrift:	Schweizer Ingenieur und Architekt
Herausgeber:	Verlags-AG der akademischen technischen Vereine
Band:	116 (1998)
Heft:	16/17
Artikel:	Teilprojekt 1: Brücken: Instandsetzung der Nationalstrasse A2 im Kanton Uri
Autor:	Vögeli, Rudolf / Moretti, Hugo / Schmid, Manuel
DOI:	https://doi.org/10.5169/seals-79483

Teilprojekt 1: Brücken

Instandsetzung der Nationalstrasse A2 im Kanton Uri

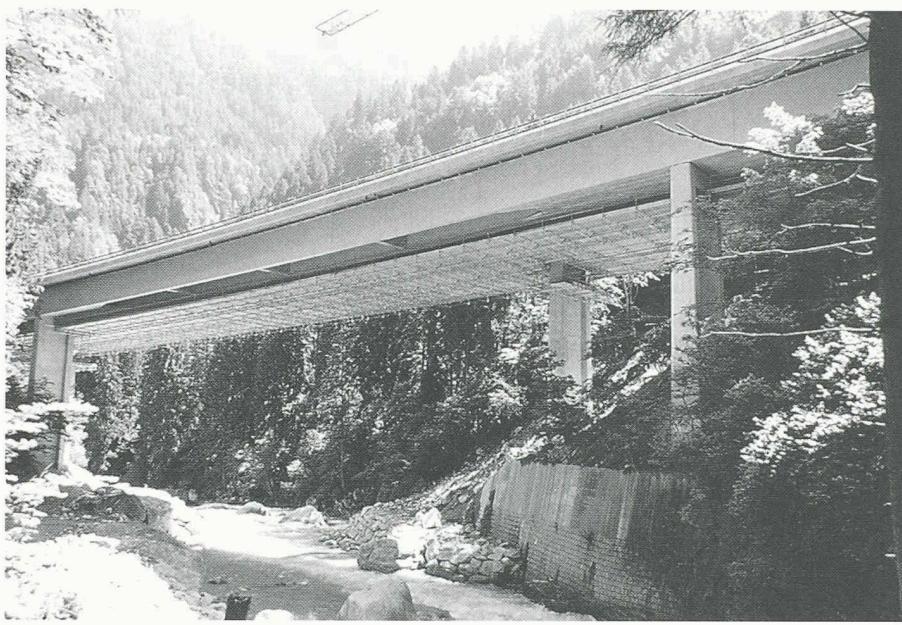
1 Überquerung der Reuss im südlichen Bereich der Brücke

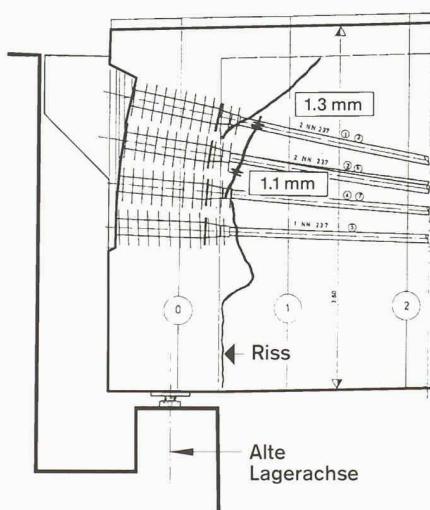
5
Statische Nachweise an Fachwerkmodellen

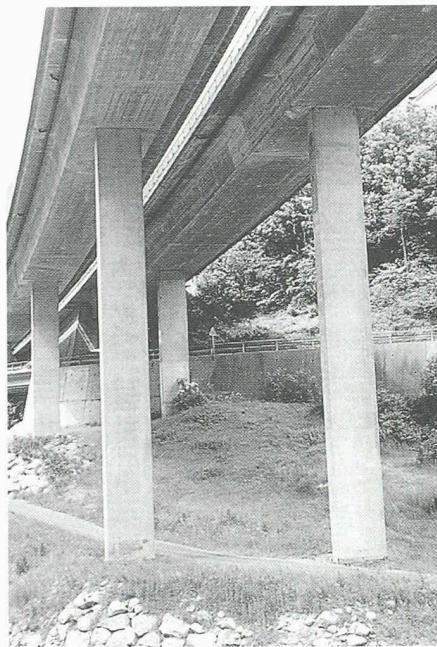
17
Ansichten der Pfeiler der Spur Lora (links) und der Spur Romeo (rechts)

Die ehemalige Freifallentwässerung der Reussbrücke Wassen (Objekt 412) verursachte die 1994 festgestellten Korrosionsschäden an der Bewehrung der vier Reusspfeiler.
