Artikel: Teilprojekt 2: Galerien und übrige Kunstdächer: Instandsetzung der Nationalstrasse A2 im Kanton Uri
Autor: Müller, Walter / Malagoli, Marco / Bachmann, Werner
DOI: <https://doi.org/10.5169/seals-79486>

Teilprojekt 2: Galerien und übrige Kunstbauten

Instandsetzung der Nationalstrasse A 2 im Kanton Uri

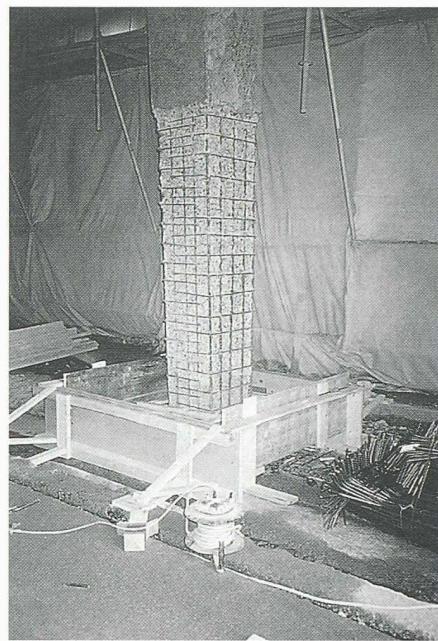
Ähnlich der Rückwände weisen auch die Stützen im unteren Bereich eine starke Anreicherung von Chlorid auf, die vor allem bei den drei Lawinengalerien fast durchwegs zu Korrosionssprengrienen, Hohlstellen und Abplatzungen geführt hatte (Bild 5).

8 Instandsetzung Mittelstützen: Betonabtrag und Ummantelung mit Beton und Stahlblechhülle

- Abtrag des chloridhaltigen Betons rings um Stütze ca. 2–6 cm tief bis auf Köcherrand inkl. der Oberseite des Köcherrands mit HDW
- Köcher aufbetonieren bis rund 12 cm über Strasseniveau (Bewehrungsüberdeckung 8 cm)
- Ummantelung der Stützen mit Stahlblechhüllen (6 mm stark) und Ausbetonieren derselben
- Oberflächenschutz Betonsockel und Stützenoberteil

Die zweiteilige, dicht verschraubte Stahlhülle hat den Zweck, das weitere Eindringen des chloridhaltigen Wassers zu verhindern, dient als Schalung, umschlängt zumindest die Ecken des neuen Betonmantels und verstärkt gegen Anprall. Die obere Begrenzung wurde so gewählt, dass

der maximale Chloridgehalt im oberen Stützenteil nicht mehr kritisch ist (unter 0,4% der Zementmasse). Der Stützenoberteil wurde vollflächig mit einer Versiegelung gegen eindringendes Wasser und als CO₂-Bremse beschichtet.

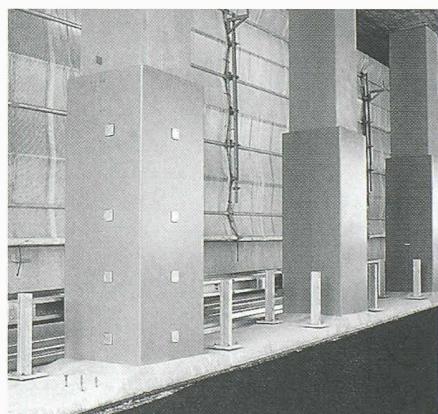
9 Fertige Mittelstütze mit Messeinrichtung

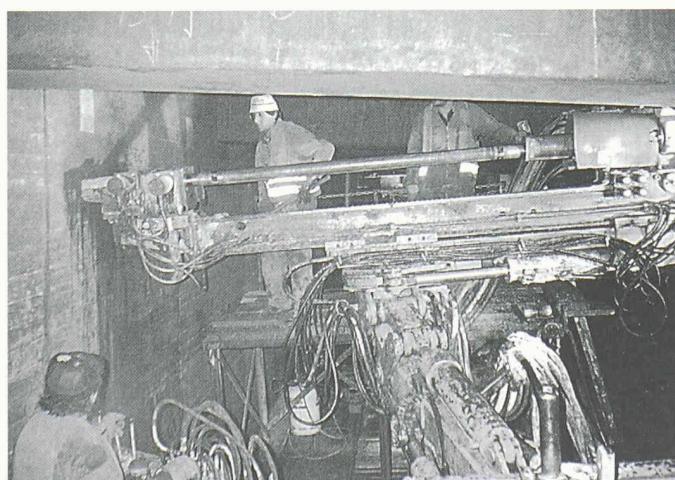
12
Ankerarbeiten
an der Rückwand.
Instandsetzung

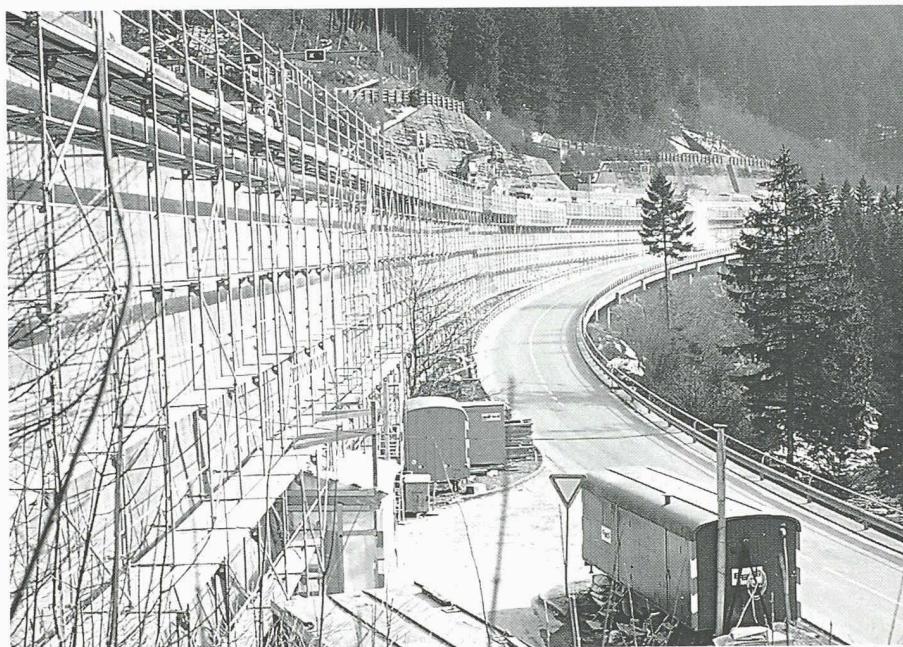
- Die Stützmauerkrone ist auf längere Bereiche in einem schadhaften Zustand. Auf grösseren zusammenhängenden Abschnitten ist die Mauer rund 50 cm unter der Krone horizontal durchgerissen.
- Die Mauerkrone ist durch die Leitschrankenaussparungen geschwächt.
- Die oberste, 4 m hohe Betonieretappe ist schadhaft, Konzentration von Netzrissen bei Dilatationsfugen, Horizontalrisse bis mehrere Millimeter Stärke.
- Bei zwei Winkelstützmauern befinden sich die Wandschürzen in einem schlechten Zustand, die Rückwände und Querscheiben weisen wasserführende Risse auf, eine Entwässerung der Mauer fehlt.
- Die Mauerkrone ist bündig mit dem Belag. Das Strassenwasser läuft ungehindert über die Maueransicht und verursacht Folgeschäden.

16
Eingerüstete Stützmauer

- Kronenersatz mit neuem Querschnitt auf einer durchgehenden Länge von 650 m (Bild 15).

- Kronenersatz inkl. Wandschürze bei den Winkelstützmauern.
- Kronenersatz gemäss bestehendem Querschnitt an einzelnen Mauerelementen.
- Verbesserung der Entwässerung der Winkelstützmauer mit Kernbohrungen ø 100 mm; Injektion der Risse in Rückwand und Querscheiben.
