**Zeitschrift:** Schweizer Ingenieur und Architekt  
**Herausgeber:** Verlags-AG der akademischen technischen Vereine  
**Band:** 116 (1998)  
**Heft:** 22

Viktor Sigrist, Luzern, Hans Gubler, Avegno, Marco Korner, Luzern

# Instandsetzung der Kirche St. Karl, Luzern

**Die vom Architekten Fritz Metzger entworfene und 1932–1934 erbaute Kirche St. Karl in Luzern gehört zu den frühesten Stahlbetonkirchen der Schweiz; sie gilt heute als Bauwerk mit besonderem Denkmalwert. 1996/97 erfolgte die Instandsetzung der Sichtbetonfassaden, wobei Spritzbeton, Ortbeton und Betonfertigteile eingesetzt wurden; grosse Teile der ursprünglichen Fassaden konnten erhalten werden.**

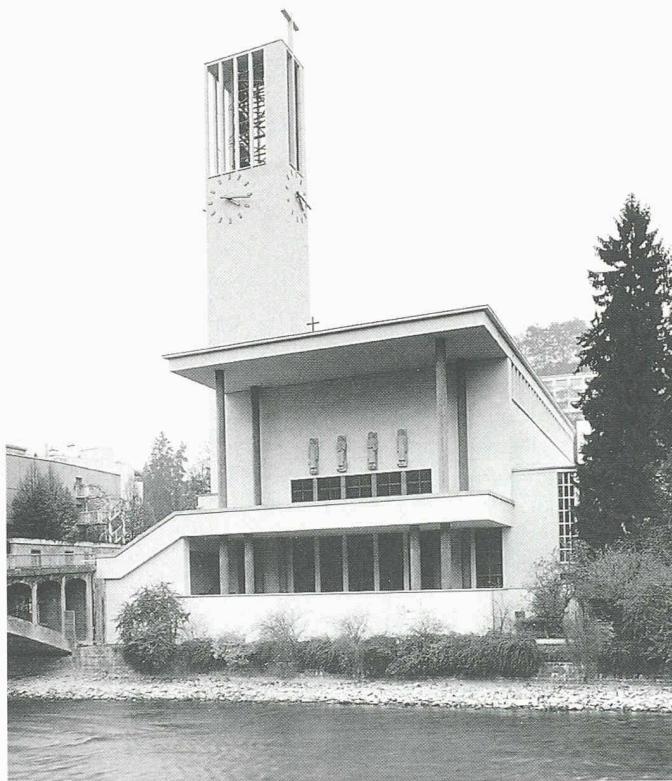
11  
Südfassade der Kirche nach der Instandsetzung (Bild: N. Nager, Luzern)

- Hydrophobierung, geflutet (Silan)
- zweimaliger Lasuranstrich, matt, abgetöntes Weiss (Bild 10)
