Artikel: Teilersatz Überdeckung Töss unter Verkehr: A1, Umfahrung Winterthur
Autor: Reber, Ueli / Zibung, Reto
DOI: <https://doi.org/10.5169/seals-79681>

Teilersatz Überdeckung Töss unter Verkehr

A1, Umfahrung Winterthur

Beim Bau der Umfahrung Winterthur in den 60er Jahren wurde die Töss im grössten Ennis aus Platzgründen auf 400 m Länge in ein 24 m breites Gerinne verlegt und auf 300 m Länge mit 165 vorfabrizierten Betonträgern überdeckt. Schäden und ungenügende Schubtragsicherheit machten einen Teilersatz notwendig.

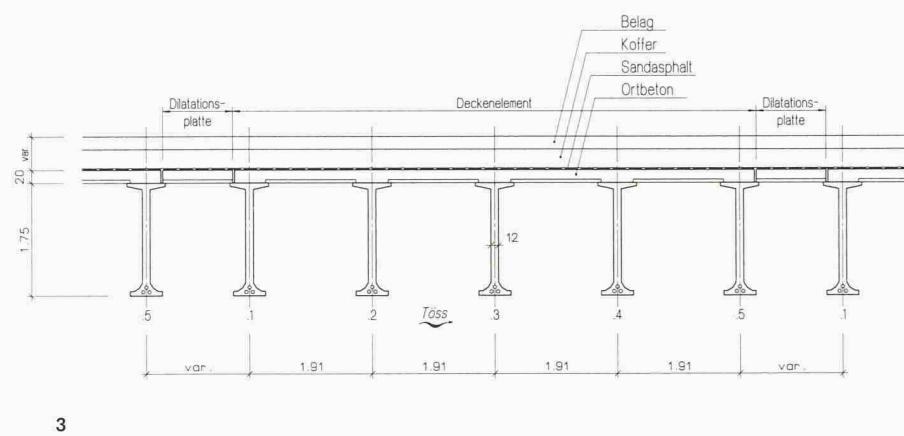
Längsschnitt durch alte Elementträger

Bei Regen drang Wasser durch Belag und Koffer und anschliessend durch die undichten Dilatationsfugen. Es floss bei den Elementträgern .1 und .5 teils entlang der Oberflansche, teils nach Vernässung der Stege entlang der Unterflansche in Richtung rechtsufriges Widerlager. Vernässungen, Chloridinfiltrationen bis 0,3% Massenanteile Beton (auf Höhe der Bewehrung), Korrosion der Bewehrungen, minimale Flanschstärken, ungenügende Eisenüberdeckungen und Spreizkräfte sind wesentliche Ursachen für die in Bild 5 erkennbaren Tragwerksschäden.

Unterflanschen wurden an vielen nicht vernässt Elementträgern festgestellt. Erstere entstanden bei der Vorfabrikation der Träger. Dabei spielten die geringe Stegdicke, bei Hüllrohrdurchmessern von 56 mm und die damit verbundenen Schwierigkeiten bei der Betonverarbeitung, eine wesentliche Rolle. Die Spaltrisse sind auf Spreizkräfte infolge gekrümmter Spannglieder, konzentrierte Krafteinleitungen, Abkröpfungen der Netzbewehrung beim Übergang zum Untergurt, ungenügende Verankerungen der Flanschbewehrungen und zu geringe Eisenüberdeckungen zurückzuführen.

Die an die Dilatationsfugen angrenzende schlaffe Bewehrung war bei 40% der Elementträger durch Lochfrasskorrosion zu 50 bis 100% weggkorrodiert. Als Folge des stetigen Wechsels zwischen Vernässung und Austrocknen des verbreitert porösen Betons wurden auch auf der Rückseite der vernässsten Stege erhebliche Chloridkonzentrationen und Lochfrassschäden angetroffen. In einem von zwei Sondierfenstern bei der Spannbewehrung in Bereichen stark negativer Potentiale wurde Lochfrasskorrosion an den Spanndrähten gefunden. Bei den «trockenen» Elementträgern wurden keine relevanten Korrosionsschäden beim Schlaffstahl gefunden.

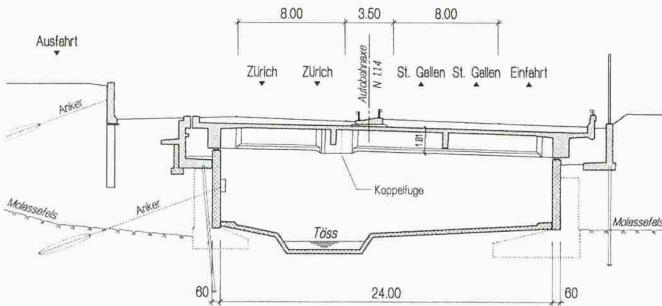
8
Regelquerschnitt neu

Die Trägerroste bestehen aus Elementträgern, die mit je zwei Rand- und zwei Feldquerträgern und der 29 cm dicken Ortbetonplatte verbunden sind (Bild 8). Ein Grossteil der Elementträger wurde in zwei Teilstücken gefertigt, die entsprechend dem Bauvorgang vor Ort gekoppelt wurden (Bild 9). Die Wahl eines vorfabrizierten Trägerrostsystems hat wesentliche Vorteile:

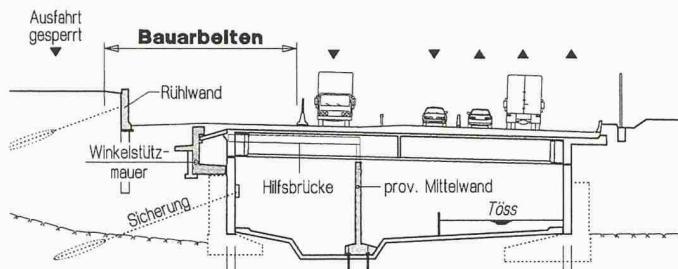
11

Normalquerschnitt Phasen 2a/b (Juni bis Dezember 1995): Installationen, Wasserhaltung, provisorische Wand in Töss, Böschungssicherungen, Rückverankerungen Widerlagerwände, Zusatzfundationen, Montage linksufriger Hilfsbrücke, Trasseeverbreiterungen, Vorbereitung Phase 4

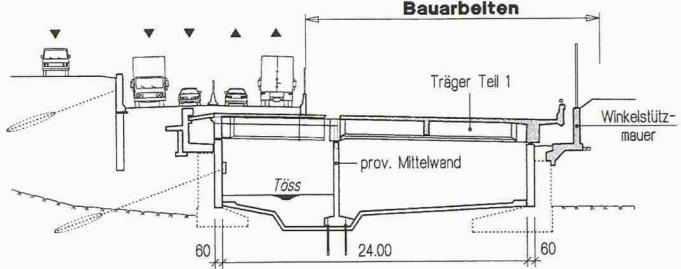
12

Normalquerschnitt Phase 4 (Januar bis Oktober 1996): Sicherungen/Provisorien, Demontage- und Montagearbeiten, Entfernen Belag und Koffer, Rückbau alte und Neubau neue Überdeckung (Teil 1), Abdichtungs- und Belagsarbeiten, Werkleitungen, Brückenausbau, Vorbereitung Phase 5

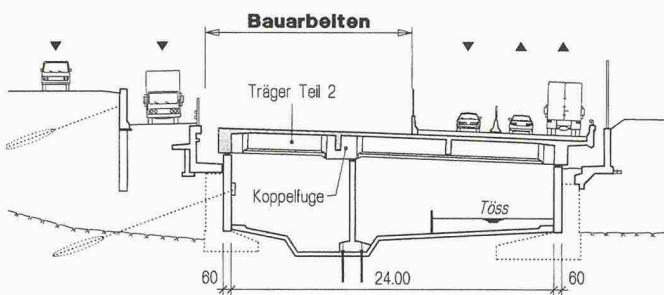
14

Normalquerschnitt Phase 6a (Dezember 1996 bis Juli 1997): Sicherungen/Provisorien, Entfernen Belag und Koffer, Rückbau alte und Neubau neue Überdeckung (Teil 2), Abdichtungs- und Belagsarbeiten, Absenken Brücke, Abbruch provisorische Mittelwand, Werkleitungen, Brückenausbau, Instandsetzungsarbeiten in der Töss, Vorbereitung Phasen 6b und 7

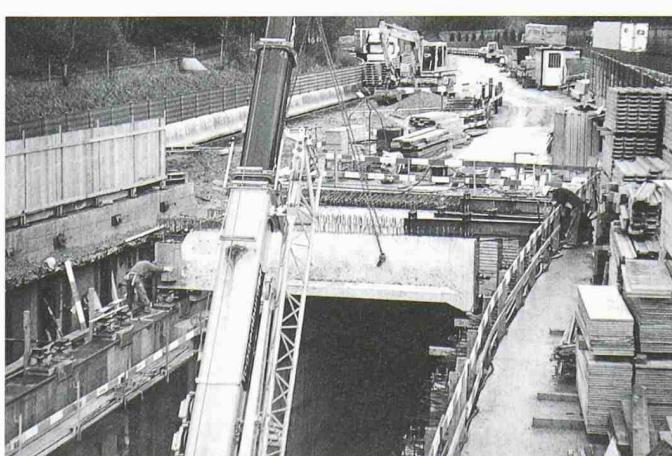
15
Montage Elementträger Teil 2, Phase 6a
