Hans-Joachim Badzong, Zürich

# Instandsetzen mit elektro-chemischer Realkalisierung

**Swisscom-Betriebsgebäude, Zürich**

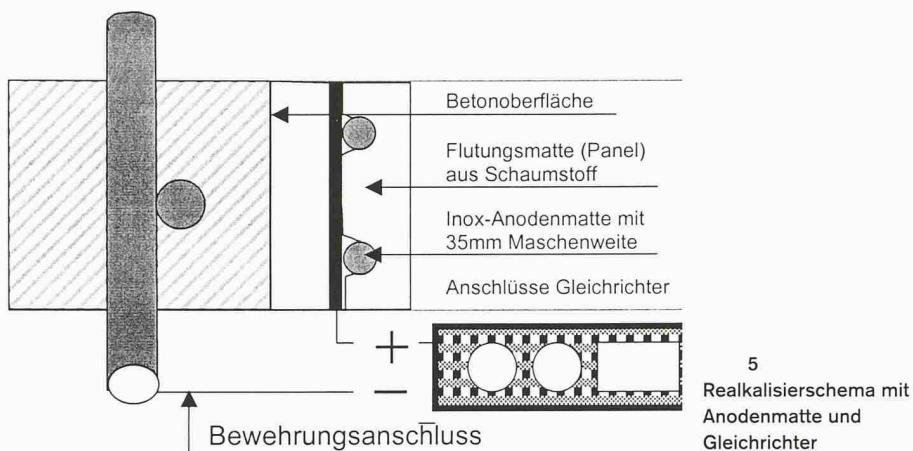
gemässen Stromstärke von 18 A erfolgt durch einfache Einstellungen am Gleichrichter (current control). Der erzielte Anfangswiderstand ist feuchte- und materialabhängig und lag zunächst bei 5-10 Ohm. Nach etwa drei bis vier Zyklen wurde der Systemwiderstand von 2-3 Ohm erreicht. Die Durchführung der Realkalisierarbeiten erfolgte von Ende Oktober bis Anfang Dezember 1997.

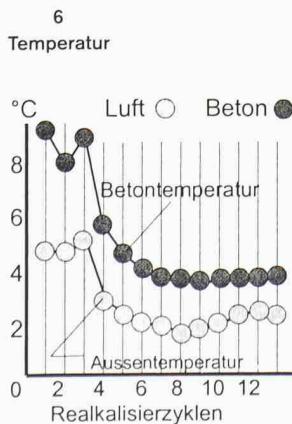
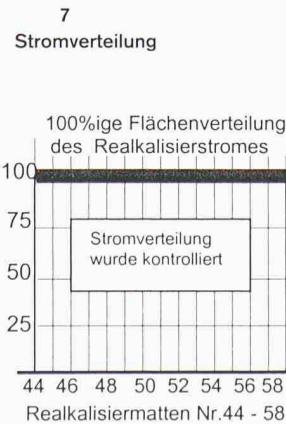
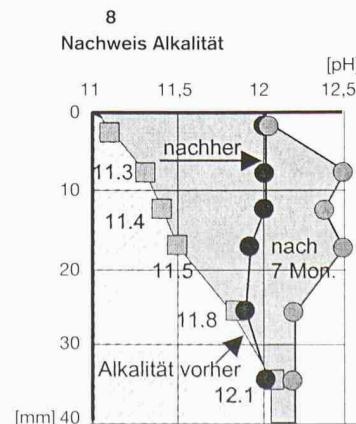
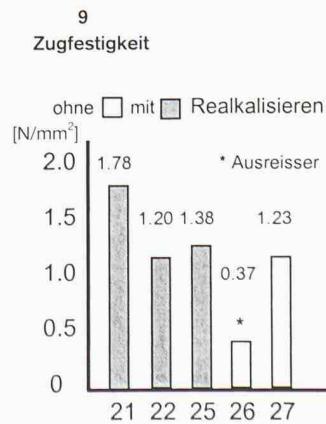
Die Temperaturkontrolle folgte dem Verlauf der Aussentemperatur. Es lagen nur wenige Grad Temperaturerhöhung vor (Bild 6). Die Prüfung der Anodenpanels mit dem Voltmeter zeigte eine gleichmässige Stromverteilung. Anfänglich aufgetretene Abweichungen wurden sofort durch Nachisolieren hochliegender Bewehrungsstäbe korrigiert (Bild 7). Der erwähnte Nachweis der Alkalität im Tiefenprofil (Bild 8) lässt ein zunächst eher hohes Ausgangsprofil mit pH-Werten um 11-11,5 erkennen. Erwartet wurden an sich geringere Werte um 9. Die Ursache lag in den mit dem Bohrmehl aufgeschlossenen Zementklinkerresten, die eine Erhöhung mit sich brachten. Dies ist bekannt und sollte akzeptiert werden können, da ja auch bei der darauf folgenden Profilerhebung ein gleichartiger Effekt zu verzeichnen ist. An-
