**Artikel:** Gesamterneuerung Kornhausbrücke: Projekt und Ausführung  
**Autor:** Hager, Hans R. / Schneider, Günter  
**DOI:** <https://doi.org/10.5169/seals-79803>

Hans R. Hager, Günter Schneider, Bern

# Gesamterneuerung Kornhausbrücke

## Projekt und Ausführung

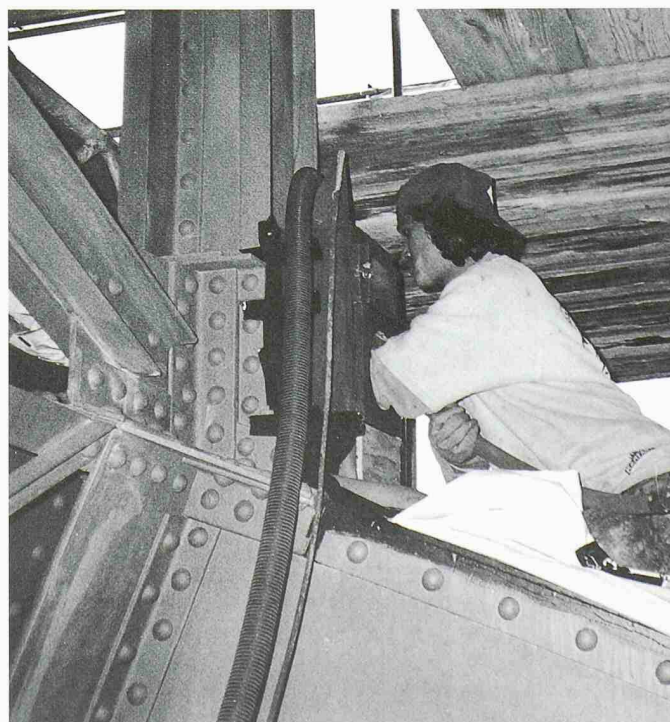
15

Sandstrahlen in Miniholzeinhausung

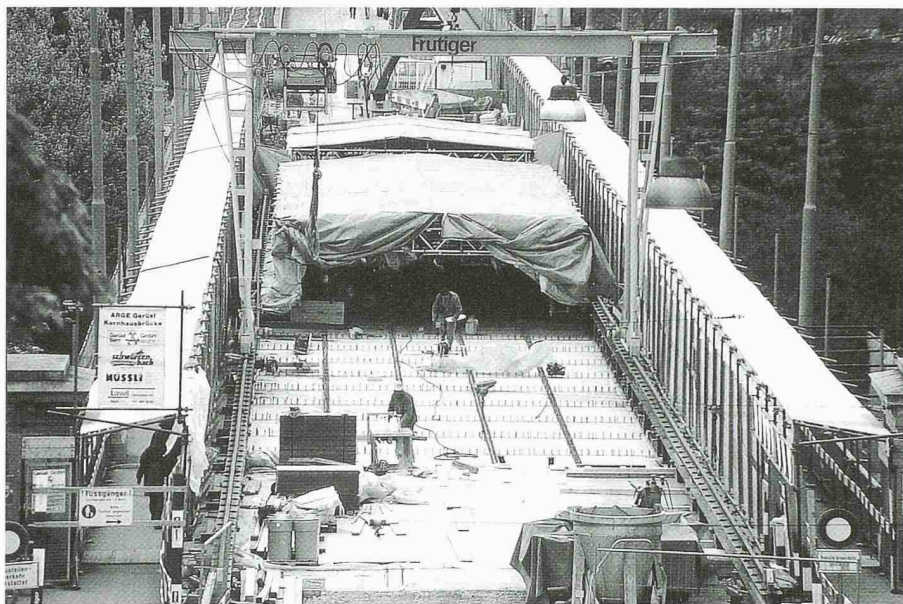
16

Grundierung der Stahlkonstruktion unter dem Notdach: Die Schalequipe ist der Korrosionsschutzmannschaft dicht auf den Fersen
