Artikel: Sanierung des Bauhauses Dessau: zu bautechnischen Aspekten
Autor: Adolph, Susann
DOI: <https://doi.org/10.5169/seals-79988>

Sanierung des Bauhauses Dessau

Zu bautechnischen Aspekten

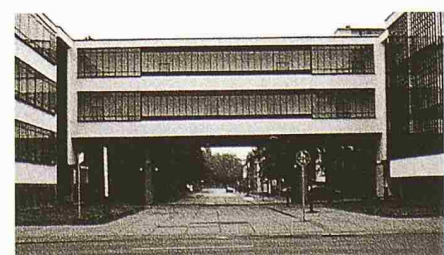
Materialtechnologische Untersuchungen: Fenster und Öffnungen. Fenstergegenüberstellungen/Öffnungsverhalten
 Westfassade Brücke 1926, gelb, und 1976, grün (oben). West-/Nord-/Ost-/Südfassade Nordflügel, Ostfassade Brücke 1926 und Ostfassade Ateliergebäude, gelb (Mitte). West-/Nord-/Ost-/Südfassade Nordflügel, Ostfassade Brücke 1926 und Ostfassade Ateliergebäude, grün (unten)

- Verlust von Originalsubstanz Rahmen und Flügel
- Verlust von Originalsubstanz Flügel, Rahmen saniert
- Profilerhöhung (ca. 15 cm)
