**Artikel:** Sanierung des Bauhauses Dessau: zu bautechnischen Aspekten  
**Autor:** Adolph, Susann  
**DOI:** <https://doi.org/10.5169/seals-79988>

# Sanierung des Bauhauses Dessau

## Zu bautechnischen Aspekten

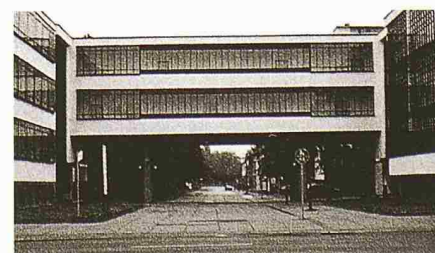
Materialtechnologische Untersuchungen: Fenster und Öffnungen. Fenstergegenüberstellungen/Öffnungsverhalten  
 Westfassade Brücke 1926, gelb, und 1976, grün (oben). West-/Nord-/Ost-/Südfassade Nordflügel, Ostfassade Brücke 1926 und Ostfassade Ateliergebäude, gelb (Mitte). West-/Nord-/Ost-/Südfassade Nordflügel, Ostfassade Brücke 1926 und Ostfassade Ateliergebäude, grün (unten)

- Verlust von Originalsubstanz Rahmen und Flügel
- Verlust von Originalsubstanz Flügel, Rahmen saniert
- Profilerhöhung (ca. 15 cm)
