<b>Zeitschrift:</b>	Schweizer Ingenieur und Architekt
<b>Herausgeber:</b>	Verlags-AG der akademischen technischen Vereine
<b>Band:</b>	118 (2000)
<b>Heft:</b>	41
<b>Artikel:</b>	Sanierung des Bauhauses Dessau: zu bautechnischen Aspekten
<b>Autor:</b>	Adolph, Susann
<b>DOI:</b>	<a href="https://doi.org/10.5169/seals-79988">https://doi.org/10.5169/seals-79988</a>

# Sanierung des Bauhauses Dessau

## Zu bautechnischen Aspekten

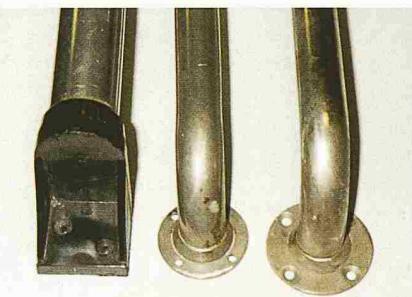
Detail aus der Dokumentation des Bauarchives, Flügeltürgriffe. Links 1976, Mitte ca. 1950, rechts 1925/26

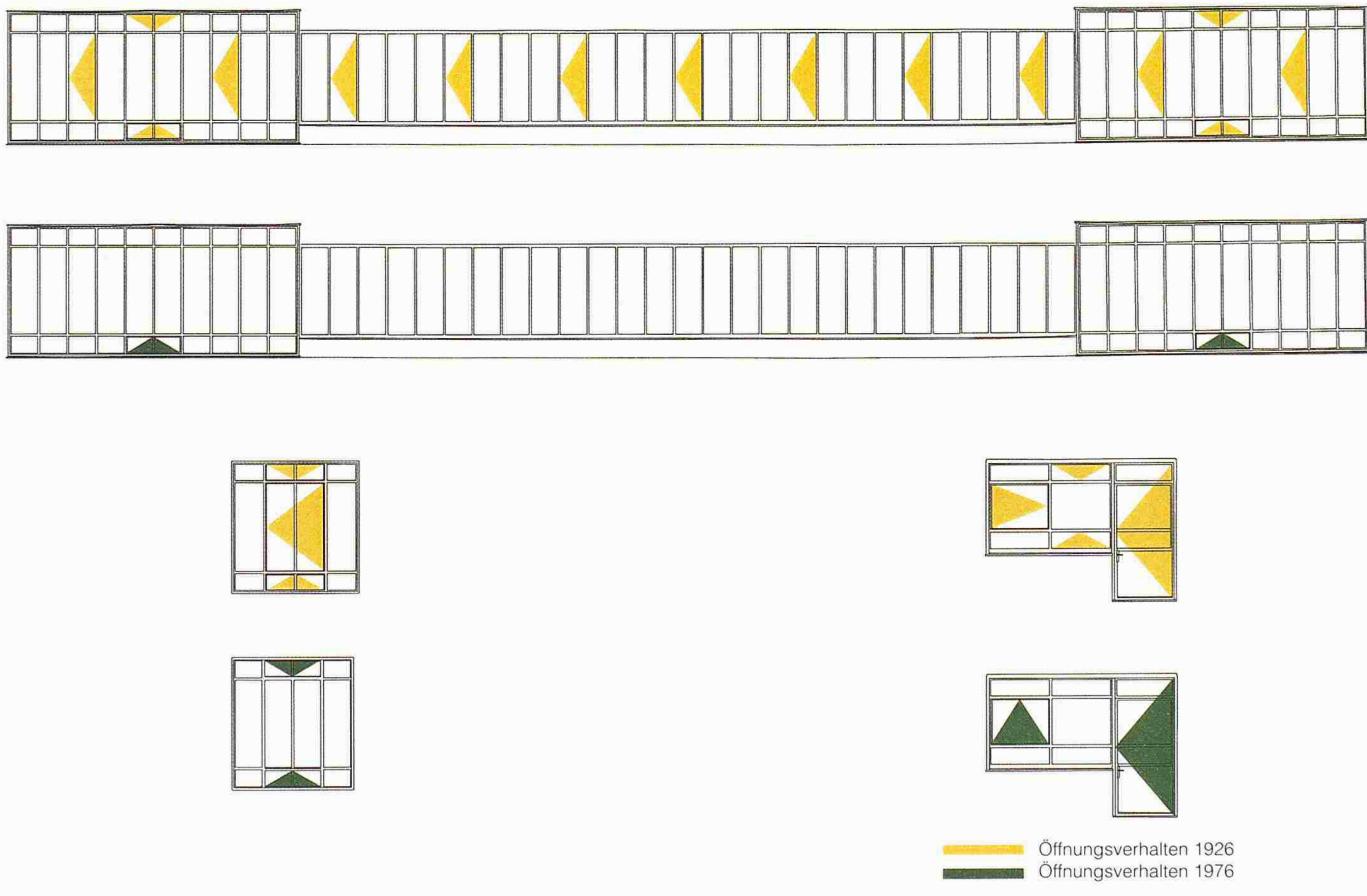
Materialtechnologische Untersuchungen: Fenster und Öffnungen. Fenstergegenüberstellungen/Öffnungsverhalten

Westfassade Brücke 1926, gelb, und 1976, grün (oben). West-/Nord-/Ost-/Südfassade Nordflügel, Ostfassade Brücke 1926 und Ostfassade Ateliergebäude, gelb (Mitte). West-/Nord-/Ost-/Südfassade Nordflügel, Ostfassade Brücke 1926 und Ostfassade Ateliergebäude, grün (unten)
