Zeitschrift: **Schweizer Ingenieur und Architekt**

Band (Jahr): **98 (1980)**

Der Einsturz der Berliner Kongresshalle

Erste Untersuchungsergebnisse

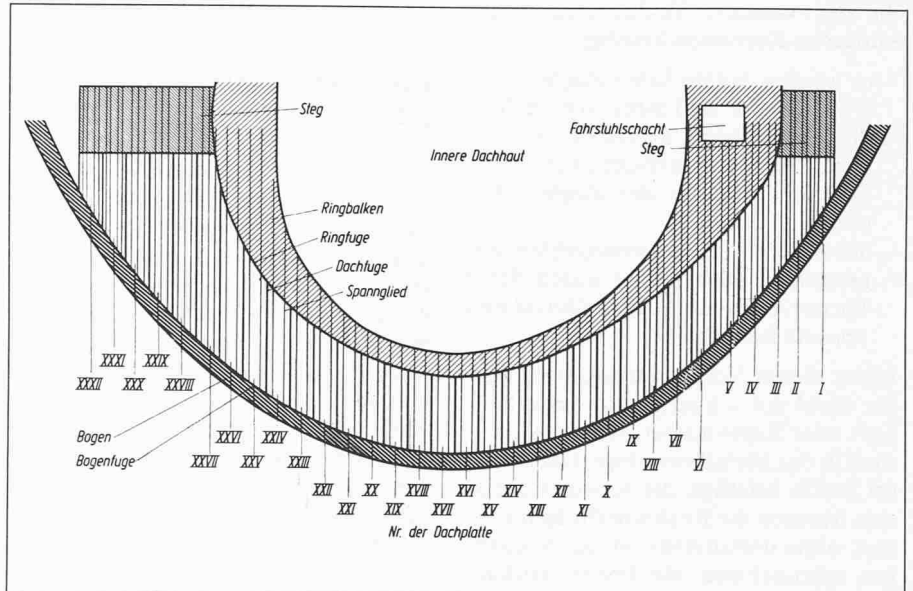
der mit Zementmörtel ausgefüllt worden, wodurch der Korrosionsschutz der Stahlstäbe sichergestellt wurde. «Durch das Bogengewicht, das Eigengewicht der Dachplatten und durch Vertikalbewegungen des Bogens relativ zum Ringbalken – aus Einflüssen wie Kriechen und Schwinden des Betons, Temperaturdifferenzen, Wind, Schnee, Setzungen usw. – wurde der Spannstahl sehr hoch und wechselnd beansprucht, und es traten in den Dachplatten an den Übergängen zum Randbogen und zum Ringbalken Risse auf», schreiben die drei Sachverständigen in ihrem gemeinsamen Kurzgutachten. Diese Risse liefen teilweise bis zu den Spannstäben. An dieser Schädigung hat ferner ein Streifen *Bitumenpapier* mitgewirkt, der zwischen den Dachplatten und dem Ringbalken waagrecht eingelegt war und auf dem teilweise die Hüllrohre auflagen – ohne eine korrosionsschützende Betonüberdeckung.

Jedenfalls, so stellen die drei Experten in ihrem Kurzbericht fest, «blieben einzelne Hüllrohre der Spannglieder ohne vollständige Umhüllung durch den eingebrachten Fugenbeton». Und: «Über dieses Bitumenpapier und die Risse in den Dachplatten konnten in einem schmalen Bereich am Übergang zum Ringbalken Feuchtigkeit und Kohlendioxid bis zu den Spanngliedern vordringen und starke Korrosion auslösen». Einige Hüllrohre rosten besonders von unten her (wo sie teilweise direkt auf dem Bitumenpapier lagen) durch. Zusätzlich «karbonatisierte» das eindringende Kohlendioxid der Luft den Füllbeton, so dass die schützende Wirkung des eingepressten Betons verloren ging. «Der dadurch aufgehobene Korrosionsschutz führte im Zusammenwirken mit den erwähnten starken mechanischen Beanspruchungen der Spannglieder dazu, dass die Spannstäbe nacheinander durch wasserstoffinduzierte Spannungsriss-Korrosion brachen,» fasst Prof. Engell das Ergebnis des vom Max-Planck-Institut für Eisenforschung inzwischen ausgearbeiteten, ausführlichen Gutachtens zusammen.

Schematische Darstellung der Konstruktion des südlichen Aussendachs (Aufsicht) der Berliner Kongresshalle

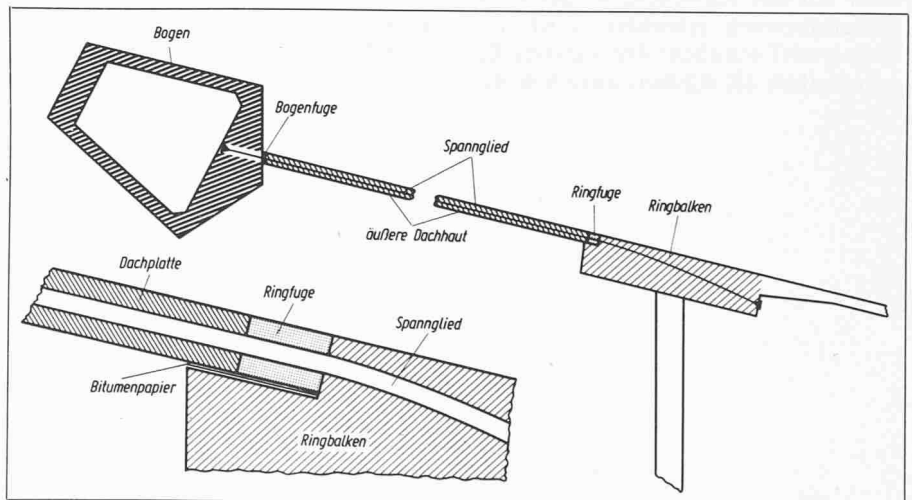
Schematische Darstellung der Konstruktion des südlichen Aussendachs (Querschnitt) der Berliner Kongresshalle
