Auswirkungen des Campano-Lucano-Erdbebens vom 23. November 1980

Von W. Ammann, E. Berger, D. Mayer-Rosa, F. Perraudin, B. Porro und J. Studer, Zürich

Das Erdbeben von Campano-Lucano (23. Nov. 1980; Magnitude 6,5) zählt zu den stärksten Beben, die in diesem Jahrhundert in Italien registriert worden sind, obschon es seismologisch gesehen keine Ausnahme bildet. Das Erdbebengebiet liegt im Bereich der apenninischen Gebirgsketten. Seine verheerenden Auswirkungen sind unter anderem durch die langandauernden Erschütterungen zu erklären, die durch mehrere kurz aufeinanderfolgende Bruchvorgänge verursacht wurden. Im weiteren waren die alte und qualitativ nicht hochwertige Bausubstanz sowie die topographischen Einflüsse für die ausgedehnten Schäden (viele Partial- und Totaleinstürze) und die vielen Menschenopfer verantwortlich.

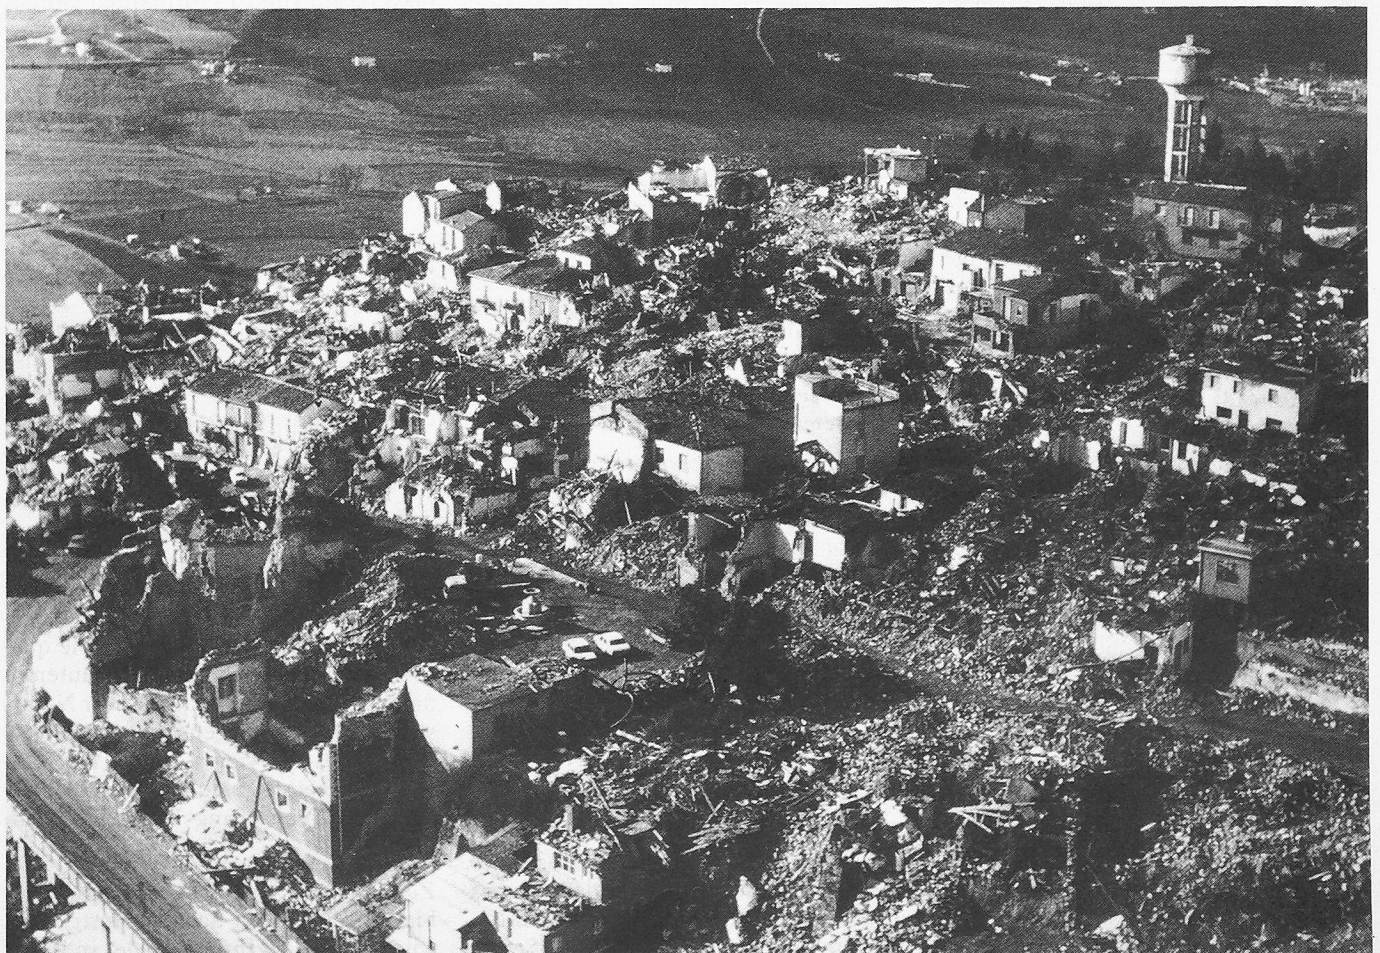
Bild 1. Flugaufnahme von Conza di Campania (Foto Schuppisser, Arch. SIA)

Der *qualitativ sehr schlechte Mauerwerksverband* löste sich während der über 80 Sekunden anhaltenden Erschütterungen fast vollständig auf. Die Mauern stürzten in sich zusammen und bildeten Berge von Trümmern in den engen Gassen der alten Dörfer (Bilder 1, 14). Dorfteile, die sich überwiegend aus Bauten dieses Typs zusammensetzten, waren kaum mehr zugänglich und bildeten ein einziges Schuttfeld. Die vielfach zugeschütteten Fluchtwege erschwerten die Rettungs- und Aufräumarbeiten stark. Besonders betroffen waren Ortschaften auf Bergkuppen wie z. B. *Laviano, Conza di Campania* (Bild 1) und *San Mango sul Calore*. Neben den früher erwähnten Aufschaukelungseffekten kam bei diesen Ortschaften noch dazu, dass einstürzende Häuser infolge ihrer Hanglage dominoartig auch den Einsturz der tieferliegenden Häuser auslösten. Die ausserordentlich schlechte Mauerwerksqualität zeigte sich auch im Vergleich mit Häusern desselben Typs, aber mit erneuertem Verputz. Allein der bessere Verputz verhinderte weitgehend die Rissbildung in den Aussenmauern oder gar den Einsturz. In den Orten *Melfi, Caliri* und *Rionero in Vulture* waren im Anschluss an ein früheres Erdbeben vom 23. Juli 1930 viele Häuser mit *horizontalen Ankerstangen* saniert worden. Diese zusätzliche Versteifung der gesamten Konstruktion führte zu einem verbes-

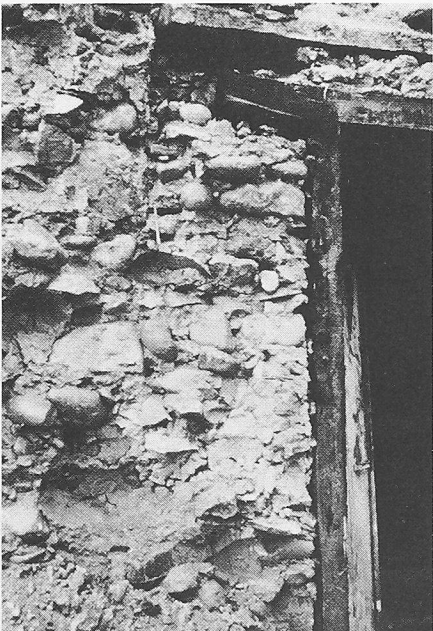
Bild 12. Typisches Mauerwerk aus Bollensteinen, die mit einem Sand-Ton-Gemisch vermörtelt sind

serten Zusammenhalt der Wände und zu einer deutlichen Senkung des Schädengrades. Auch bei diesem Erdbeben bestätigte sich die Erfahrung, dass Türrahmen sehr stabil sind (Bild 12) und als Zufluchtort während des Bebens die Überlebenschancen deutlich erhöhen können. Als äusserst widerstandsfähig erwiesen sich auch die gemauerten Kellergewölbe, die nur selten in sich zusammenfielen.
