Zeitschrift: **Schweizer Ingenieur und Architekt**

Band (Jahr): **102 (1984)**

Reprise en sous-œuvre par radier foncé

Par Jean-Conrad Ott, Genève

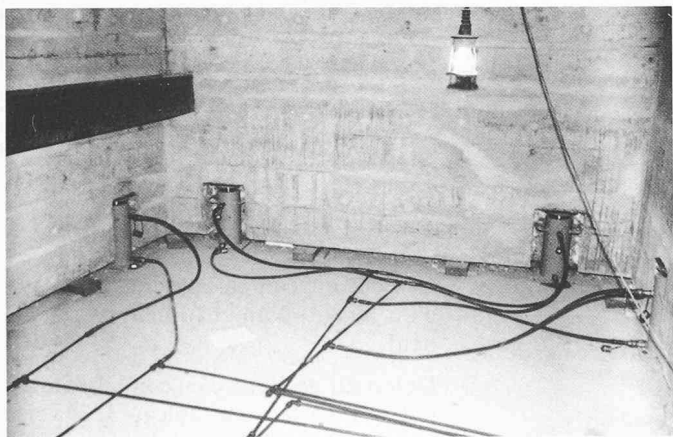
Fig. 5. Schéma illustrant le procédé de reprise en sous-œuvre par radier général foncé

Le système du radier foncé illustré schématiquement (fig. 5) travaille en quelque sorte comme un piston dans son cylindre. Les murs forment le cylindre, le radier figurant le piston, et les vérins étant le propulseur.

En définitive, nous avons admis de transférer 50% de la charge des murs sur le radier, ce qui conduisait à appliquer des pressions comprises entre 6,3 et 3,5 t/m² (voir figure 5). Elles ne peuvent pas être égales parce que l'on doit reprendre systématiquement les charges des murs de refend.

- Démolition de l'ancien dallage.
- Réfection des canalisations EP-EU.
- Réglage du sol de cave.
- Repiquage des murs intérieurs.
- Perforation d'empochement dans les murs anciens pour assurer une liaison avec les chemisages (voir fig. 5).

40% puis 70% des poussées nominales indiquées fig. 5. Ensuite 100% dans la partie centrale du bâtiment.

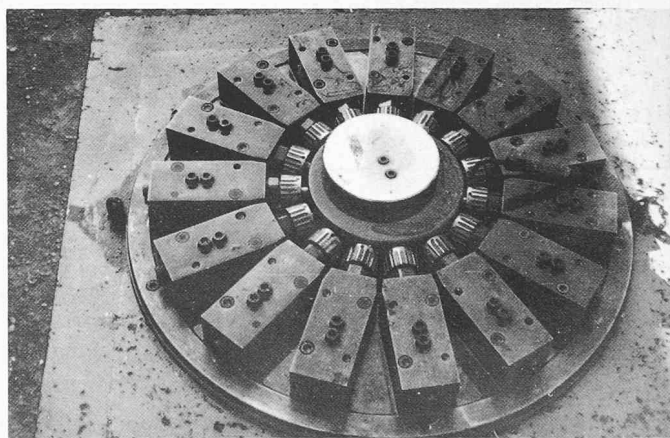
Fig. 6. Batterie de vérins couplés

- 10 comparateurs ont été placés sur le joint au pied des murs de cave pour observer comment il s'ouvre (voir fig. 6).

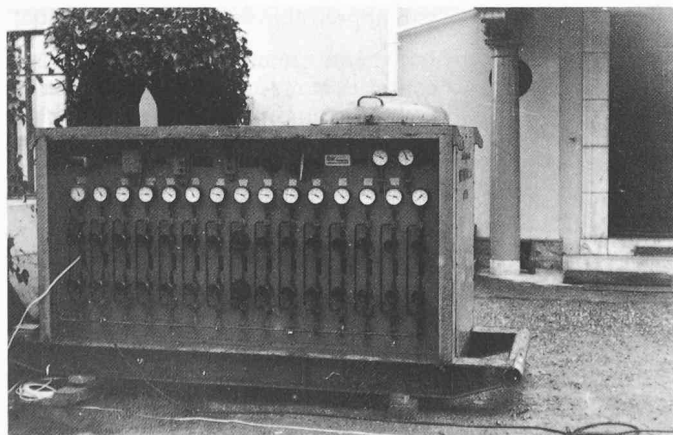
Fig. 7. Pompes multiples à volume constant, alimentant les vérins

Les vérins ont été répartis par groupe de 3 requérant la même poussée. Ensuite chaque groupe a été relié à une des 13 sorties de la pompe centrale (fig. 8). La poussée sur 1 groupe était réglable depuis le tableau central.

Montage des canalisations et couplage des vérins au poste central de commande (fig. 7 et 8)

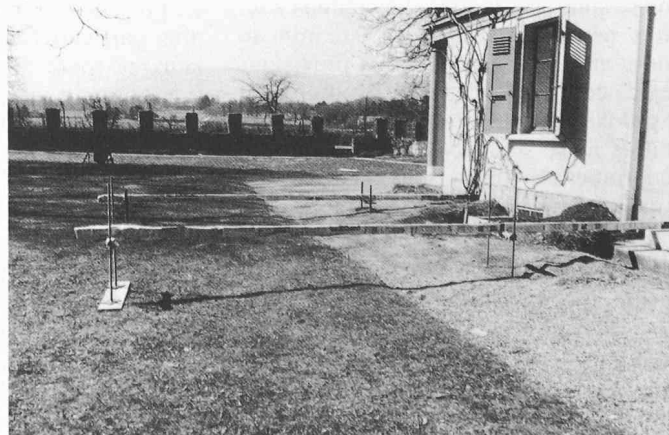
Fig. 9. Système de mesure des soulèvements de l'immeuble

- A l'extérieur six points de mesure sur les façades avec référence à distance selon le dispositif visible (fig. 9).
