# Der Felssturz von Bristen am 1. Oktober 1983

Zeitschrift: **Schweizer Ingenieur und Architekt**

Von Toni R. Schneider, Uerikon

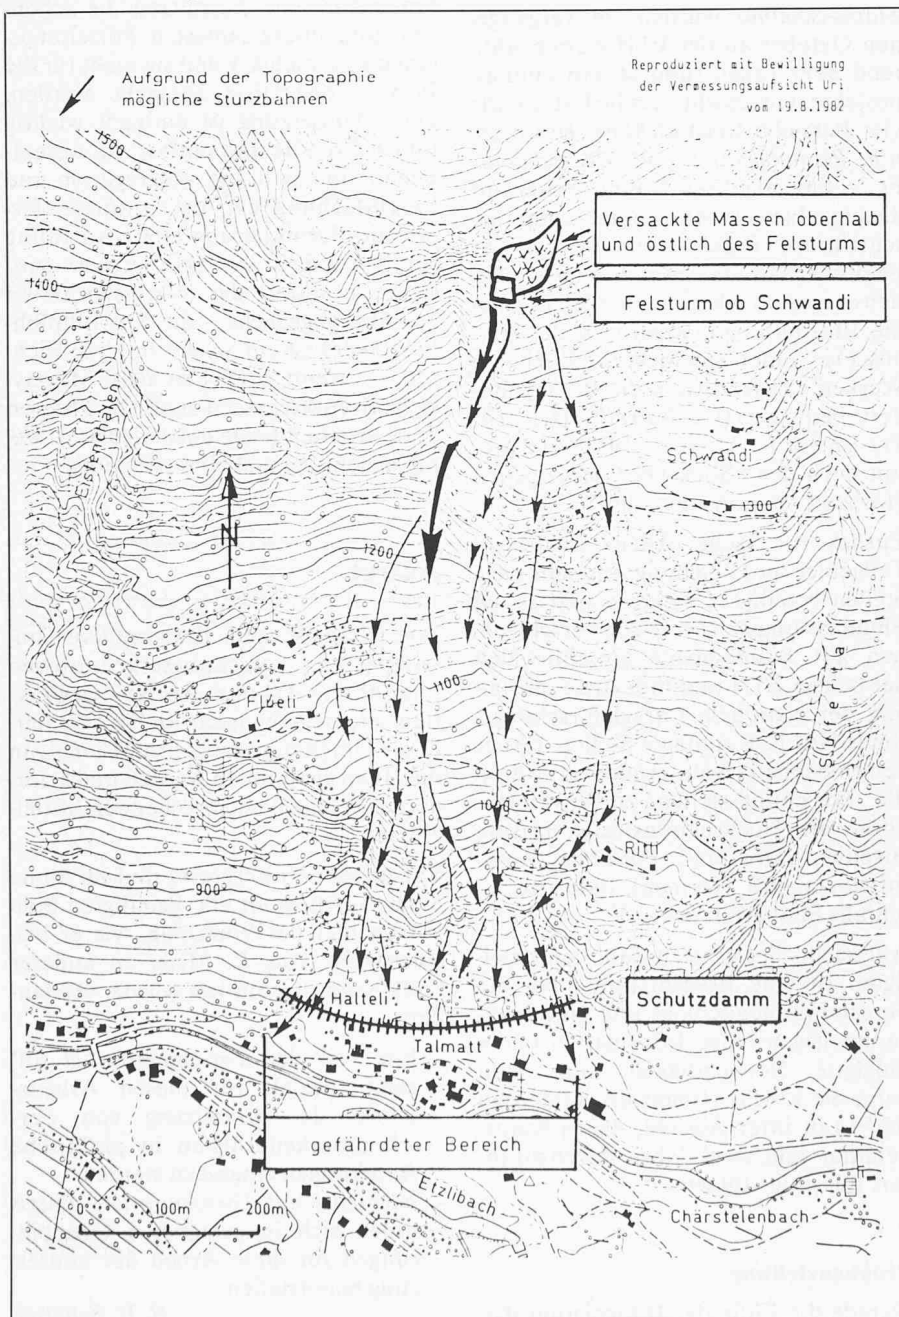
Bild 1. Situation. Reproduziert mit Bewilligung der Vermessungsaufsicht Uri vom 19.8.1982

Das Felssturzgebiet befindet sich auf der rechten Seite des unteren Maderanertals zwischen dem Sufertal und der Eistenchälen im Hang oberhalb der Weiler Halteli und Talmatt (Bild 1). Tektonisch gehört das Gebiet zum Altkristallin des Aar-Massivs, im speziellen zu den Erstfelder Gneisen im weiteren Sinne. Diese umfassen granitoide bis migmatitische Gneise von herzynischem Alter. Vorherrschend handelt es sich um graue bis helle, feldspatreiche, häufig glimmerarme Gneise. Die Variation reicht von flaserig-lagigen Gneisen über aderige Gneise und Bändergneise bis zu granitoiden Schollengneisen, ohne dass scharfe Grenzen zwischen den einzelnen Typen gezogen werden können. Im Felssturzgebiet dominieren plattige bis gebankte, flaserige bis lagige Gneise.

Am unteren Rand einer ausgedehnten Sackungsmasse NW von Schwandi (Bild 1) führte die postglaziale Abwitterung zur Ausbildung eines grösseren Felsturmes, des Felsturmes ob Schwandi. Ähnliche Felsformen sind auch an mehreren anderen Stellen der Talflanke zu beobachten. Im Gegensatz zum Felsturm ob Schwandi ist hier jedoch die Gefahr eines Absturzes gering.

- Aufgrund der Topographie sind unterhalb des Felsturmes mehrere Sturzbahnen möglich, auch wenn damit gerechnet werden kann, dass die Hauptsturzmasse durch die westlich des Turmes vorbeiziehende Runse niederfahren wird. Östlich von Flüeli kann sich der Sturz jedoch sowohl in Richtung Halteli als auch in Richtung Talmatt auffächern. Das gesamte Gebiet von Halteli-Talmatt ist somit als gefährdet zu bewerten (Bild 1).
