**Zeitschrift:** Schweizer Ingenieur und Architekt  
**Herausgeber:** Verlags-AG der akademischen technischen Vereine  
**Band:** 102 (1984)  
**Heft:** 46

**Artikel:** Der Felssturz von Bristen am 1. Oktober 1983  
**Autor:** Schneider, Toni R.  
**DOI:** <https://doi.org/10.5169/seals-75564>

# Der Felssturz von Bristen am 1. Oktober 1983

Von Toni R. Schneider, Uerikon

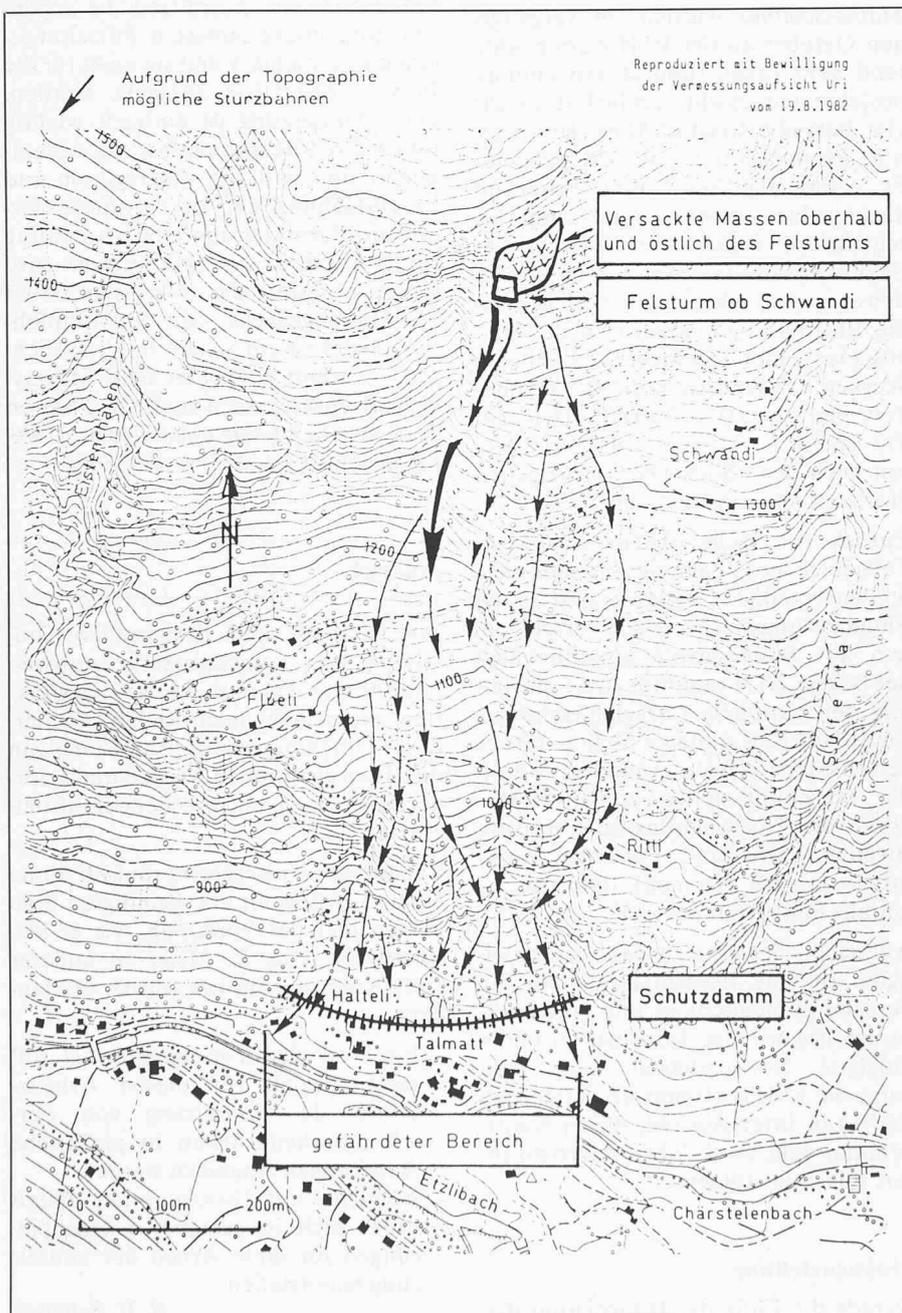
Bild 1. Situation. Reproduziert mit Bewilligung der Vermessungsaufsicht Uri vom 19.8.1982

Das Felssturzgebiet befindet sich auf der rechten Seite des unteren Maderanertals zwischen dem Sufertal und der Eistenchälen im Hang oberhalb der Weiler Halteli und Talmatt (Bild 1). Tektonisch gehört das Gebiet zum Altkristallin des Aar-Massivs, im speziellen zu den Erstfelder Gneisen im weiteren Sinne. Diese umfassen granitoide bis migmatitische Gneise von herzynischem Alter. Vorherrschend handelt es sich um graue bis helle, feldspatreiche, häufig glimmerarme Gneise. Die Variation reicht von flaserig-lagigen Gneisen über aderige Gneise und Bändergneise bis zu granitoiden Schollengneisen, ohne dass scharfe Grenzen zwischen den einzelnen Typen gezogen werden können. Im Felssturzgebiet dominieren plattige bis gebankte, flaserige bis lagige Gneise.

Am unteren Rand einer ausgedehnten Sackungsmasse NW von Schwandi (Bild 1) führte die postglaziale Abwitterung zur Ausbildung eines grösseren Felsturmes, des Felsturmes ob Schwandi. Ähnliche Felsformen sind auch an mehreren anderen Stellen der Talflanke zu beobachten. Im Gegensatz zum Felsturm ob Schwandi ist hier jedoch die Gefahr eines Absturzes gering.

- Aufgrund der Topographie sind unterhalb des Felsturmes mehrere Sturzbahnen möglich, auch wenn damit gerechnet werden kann, dass die Hauptsturzmasse durch die westlich des Turmes vorbeiziehende Runse niederfahren wird. Östlich von Flüeli kann sich der Sturz jedoch sowohl in Richtung Halteli als auch in Richtung Talmatt auffächern. Das gesamte Gebiet von Halteli-Talmatt ist somit als gefährdet zu bewerten (Bild 1).
