## Schäden am Zweischalenmauerwerk

Konstruktive Probleme beim Einbau von Polyurethan-Hartschaumplatten in Flachdächer

VON PAUL-ANDRÉ DUPUIS,  
CHRISTOPH WEDER UND  
ROLAND BÜCHLI,  
DÜBENDORF

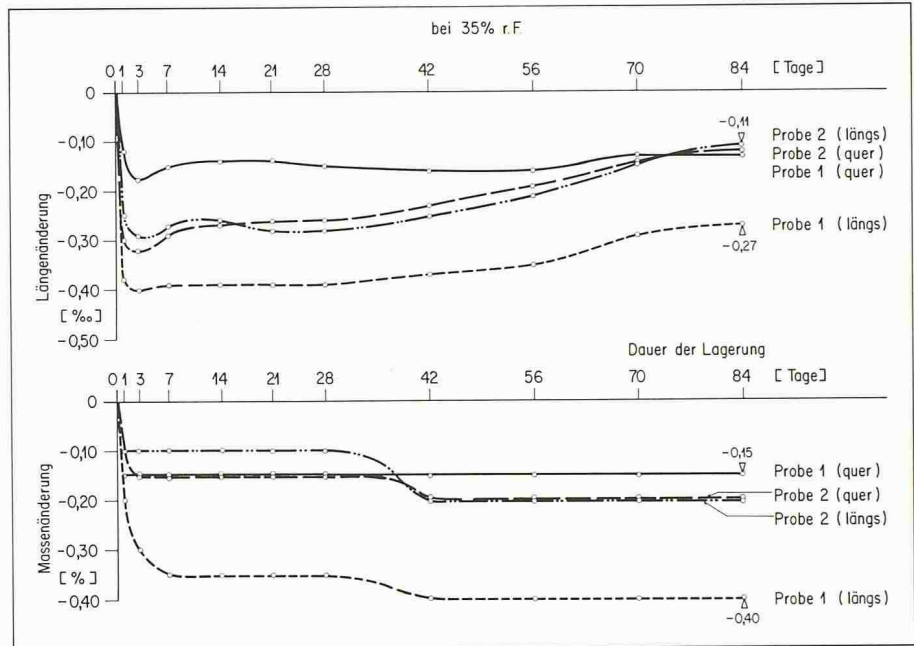
Die Lagerung der Probekörper bei konstantem Klima von  $20^\circ\text{C}/35\% \text{ r.F.}$  hat nach einer anfänglichen Verkürzung eine stetige Zunahme der Probenlängen ergeben (bis  $0,17\%$  in 84 Tagen). Die Massen hingegen zeigten sich in dieser Zeit nach einer anfänglichen Abnahme konstant oder waren leicht abnehmend (Bild 6).

Auch bei Lagerung in konstantem Klima zeigte sich über einen Zeitraum von 70 bis 100 Tagen trotz gleichbleibender Massen eine stetige Ausdehnung. Diese nahm mit fortschreitender Versuchsdauer zu (Bild 6).

Bild 6. Dimensions- und Massenänderung einer PUR-Platte bei Lagerung in konstantem Klima von  $20^\circ\text{C}/35\% \text{ r.F.}$

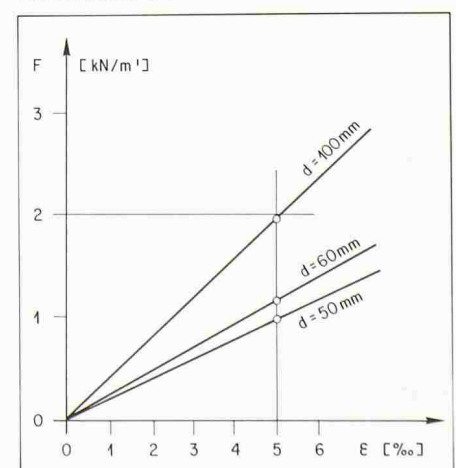
$$F = \sigma \cdot A = 0,198 \text{ kN/m}^1 \dots 1,975 \text{ kN/m}^1 \text{ (Bild 7)}$$

Die äussere Schale einer Zweischalenkonstruktion muss zur Gewährleistung der Standsicherheit mit speziellen Ankern verbunden werden. Die bei solchen Ankern empfohlene zulässige Zugbeanspruchung liegt bei  $1,0 \text{ kN}$  bis  $1,7 \text{ kN}$ , je nach Ankertyp. Diese Bean-

Bild 7. Beziehung zwischen der Druckkraft pro Laufmeter PUR-Plattenlänge und der Verformung bei unterschiedlichen Plattendicken
