**Artikel:** Korrosion durch Mikroorganismen: Korrosion an einem Dach aus sendzimir-verzinkter Stahltrapezprofilen durch Stoffwechselprodukte von Mikroorganismen  
**Autor:** Escher, Frank / Moor, Hans  
**DOI:** <https://doi.org/10.5169/seals-85838>

## Korrosion durch Mikroorganismen

Korrosion an einem Dach aus sendzimir-verzinkten Stahltrapezprofilen durch Stoffwechselprodukte von Mikroorganismen

VON FRANK ESCHER UND  
HANS MOOR,  
WINTERTHUR

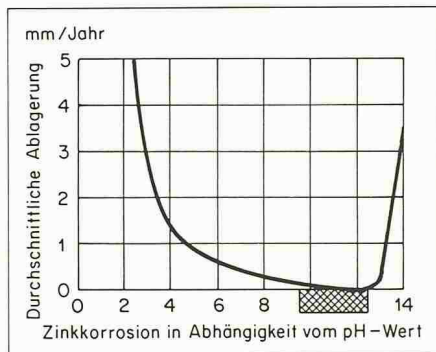
Bild 6. Zinkkorrosion in Abhängigkeit vom pH-Wert

Falls diese organischen Säuren nun aber auf das verzinkte Blechdach gelangen, ist eine Zerstörung desselben gegeben. Das Metall Zink ist gegen jegliche Säure unbeständig. Nach Müller [4] ist die Zinkkorrosion in Abhängigkeit vom pH-Wert aus der Graphik (Bild 6) ersichtlich.
