**Artikel:** Reussbrücke Wassen - Schadenanalyse und Rekonstruktionskonzept  
**Autor:** Menn, C.  
**DOI:** <https://doi.org/10.5169/seals-77127>

# Reussbrücke Wassen - Schadenanalyse und Rekonstruktionskonzept

VON C. MENN,  
ZÜRICH

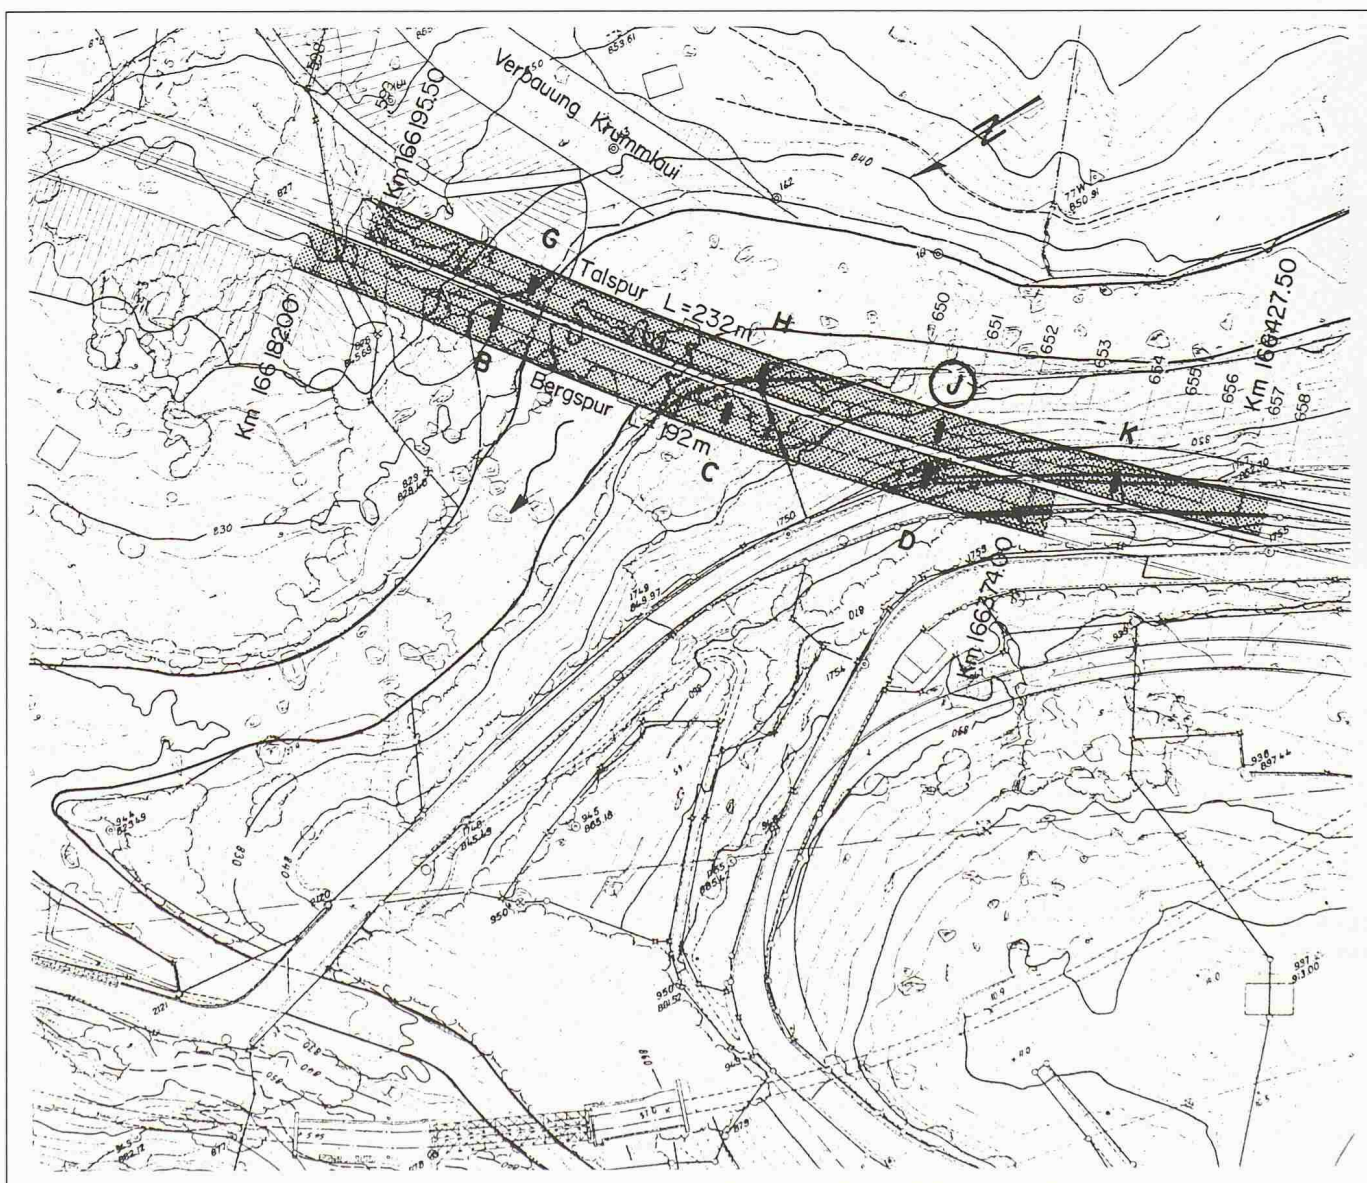
länge ergab. Infolge einer markanten Krümmung der Reuss weist der Kreuzungswinkel zwischen Strassenachse und Flussrichtung an dieser Stelle eine geringe Schiefe auf, so dass hier das eigentliche Flussbett ohne besonderen Aufwand stützenfrei überspannt werden konnte (Bild 1).

Bild 1. Situation (Bildautor: C. Menn)

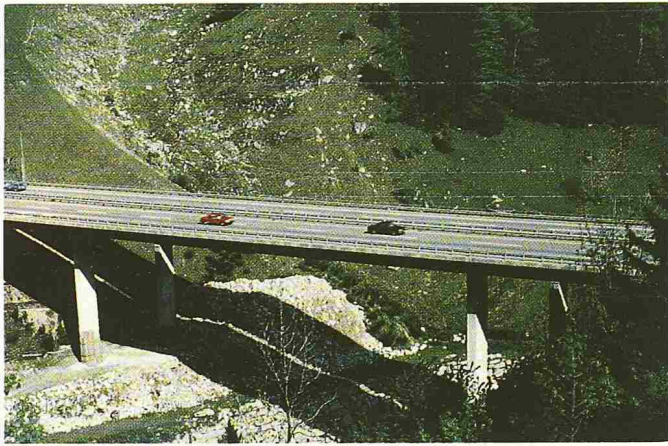
Bild 2. Reussbrücke Wassen (1985); Ansicht talaufwärts (Bildautor: C. Menn)

Das Brückenprojekt ging 1967 aus einem Wettbewerb hervor. Die Ausführung der Brücke mit dem Lawinenschutzdamm, dem Uferschutz im Pfeilerbereich, der Verlegung der Kantonsstrasse und dem Anschluss Wassen erfolgte in den Jahren 1970–1974 (Bild 2).

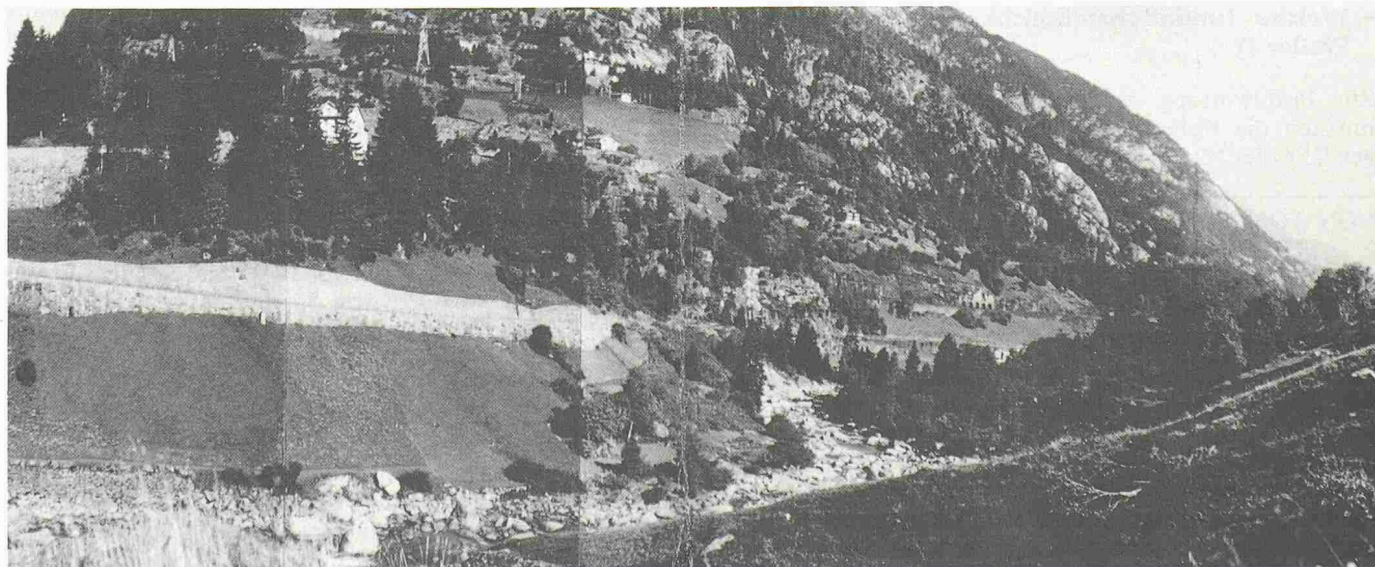
Bild 9. Reussbett vor dem Bau der Brücke (Blick talabwärts)
