# Frühindustrielle Wasserkraft: Sanierung und Erhaltung solcher Werke im Zürcher Oberland, Teil 2

## Frühindustrielle Wasserkraftanlagen

Sanierung und Erhaltung solcher Werke im Zürcher Oberland  
(Teil 2)

VON HEINZ KASPAR UND  
HEINZ WILLI WEISS,  
ZÜRICH

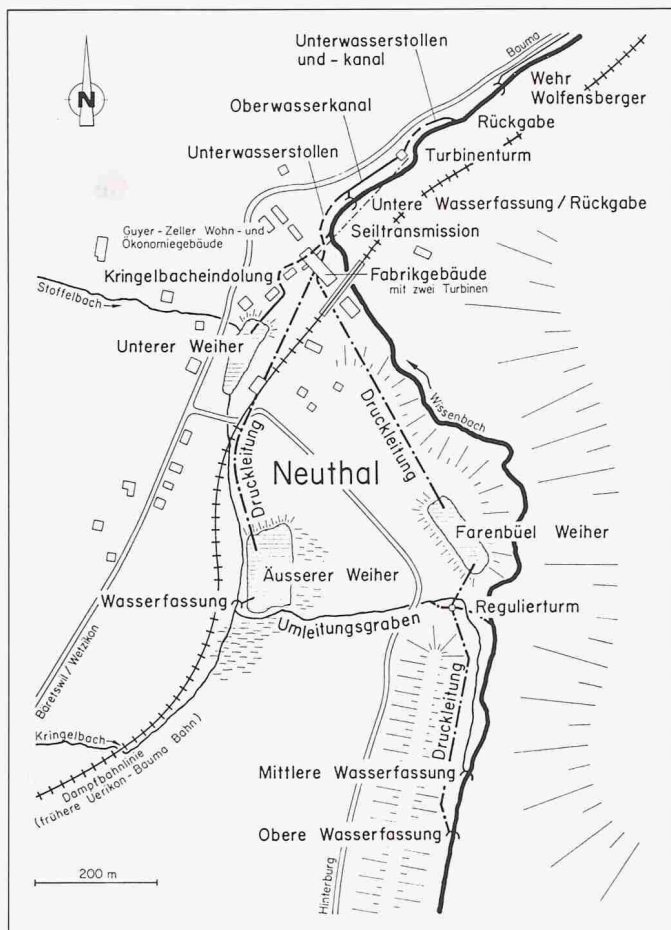
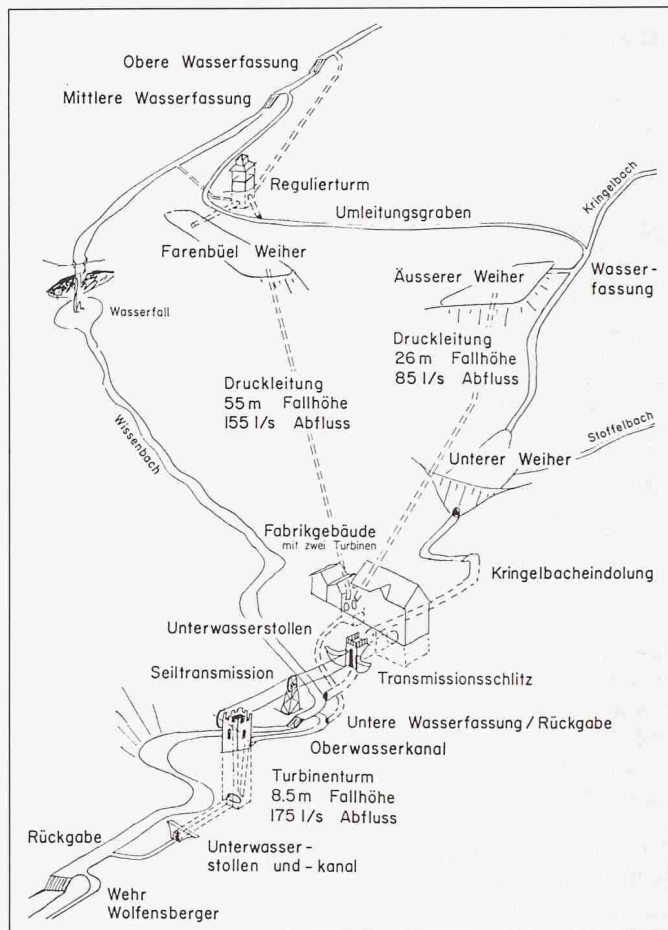
Bild 9. Die ehemalige Wasserkraftanlage Neuthal bei Bäretswil bestand aus drei unabhängigen Einzelanlagen. Zur Oberen Anlage gehörten von oben nach unten gemäss dem Wasserfluss: Obere Wasserfassung, Druckleitung, Regulierturm, Farenbuelweiher, Druckleitung, Turbine im Fabrikgebäude, Unterwasserstollen und Rückgabe bei der Unteren Wasserfassung. Zur Mittleren Anlage gehörten die Mittlere Wasserfassung, Umleitungsgraben, Wasserfassung am Kringselbach, Äusserer Weiher, Druckleitung und Turbine im Fabrikgebäude. Nach der Turbine floss das Wasser im selben Unterwasserstollen wie dasjenige der Oberen Anlage ab. Zur Unteren Anlage gehörten die Untere Wasserfassung, der Oberwasserkanal, der Turbinenturm, der Unterwasserstollen und -kanal sowie die Rückgabe. Die Kraft wurde vom Turbinenturm mit Seiltransmission in das Fabrikgebäude übertragen. Als zusätzlicher Speicher diente der Untere Weiher, dessen Wasser durch die Kringselbacheindolung unter dem Fabrikgebäude zum Wissenbach und anschliessend in den Oberwasserkanal der Unteren Anlage geführt wurde.

Bild 10. Schematische Perspektive des Wasserkraftsystems Neuthal entsprechend dem Konzessionsgesuch aus dem Jahre 1878. Der Kern der drei eigenständigen, aber eng ineinander verflochtenen Anlagen bestand aus Seiltransmission und zwei Turbinen im Fabrikgebäude, gespeist mit Druckleitungen vom Äusseren Weiher bzw. vom Farenbuelweiher.

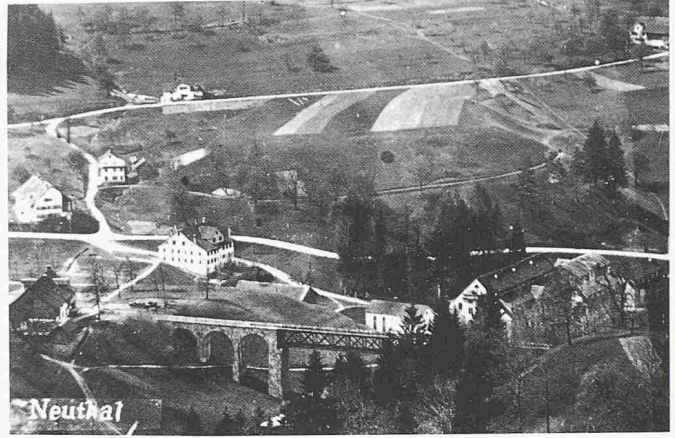
Bild 20. Reproduzierte Ansichtskarte etwa aus der Zeit von 1920 mit Blick auf Neuthal. Mitte links im Bild ist der leerstehende Unterer Weiher erkennbar (Sammlung W. Sprenger, Bauma).

Als Vergleich ist mit Bild 20 die Wiedergabe einer Ansichtskarte aus der Zeit um 1920 gezeigt, wo der Unterer Weiher (Mitte links im Bild) praktisch leer ist. Ein solches Erscheinungsbild dürfte während der Zeit der Wasserkraftnutzung wohl eher die Regel als die Ausnahme gebildet haben.
