Teilprojekt 2: Galerien und übrige Kunstbauten: Instandsetzung der Nationalstrasse A2 im Kanton Uri

Teilprojekt 2: Galerien und übrige Kunstbauten

Instandsetzung der Nationalstrasse A2 im Kanton Uri

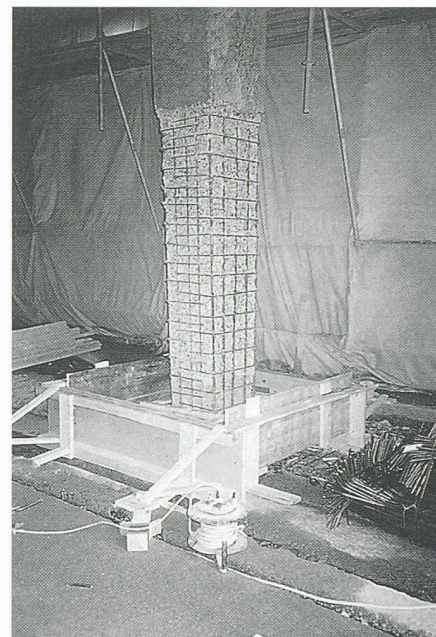
8

Ähnlich der Rückwände weisen auch die Stützen im unteren Bereich eine starke Anreicherung von Chlorid auf, die vor allem bei den drei Lawingalerien fast durchwegs zu Korrosionssprengissen, Hohlstellen und Abplatzungen geführt hatte (Bild 5).

Instandsetzung Mittelstützen: Betonabtrag und Ummantelung mit Beton und Stahlblechhülle

der maximale Chloridgehalt im oberen Stützenteil nicht mehr kritisch ist (unter 0,4% der Zementmasse). Der Stützenoberteil wurde vollflächig mit einer Versiegelung gegen eindringendes Wasser und als CO₂-Bremsen beschichtet.
