# Instandsetzung der Kirche St. Karl, Luzern

Autor(en): **Sigrist, Viktor / Gubler, Hans / Korner, Marco**

Zeitschrift: **Schweizer Ingenieur und Architekt**

## Instandsetzung der Kirche St. Karl, Luzern

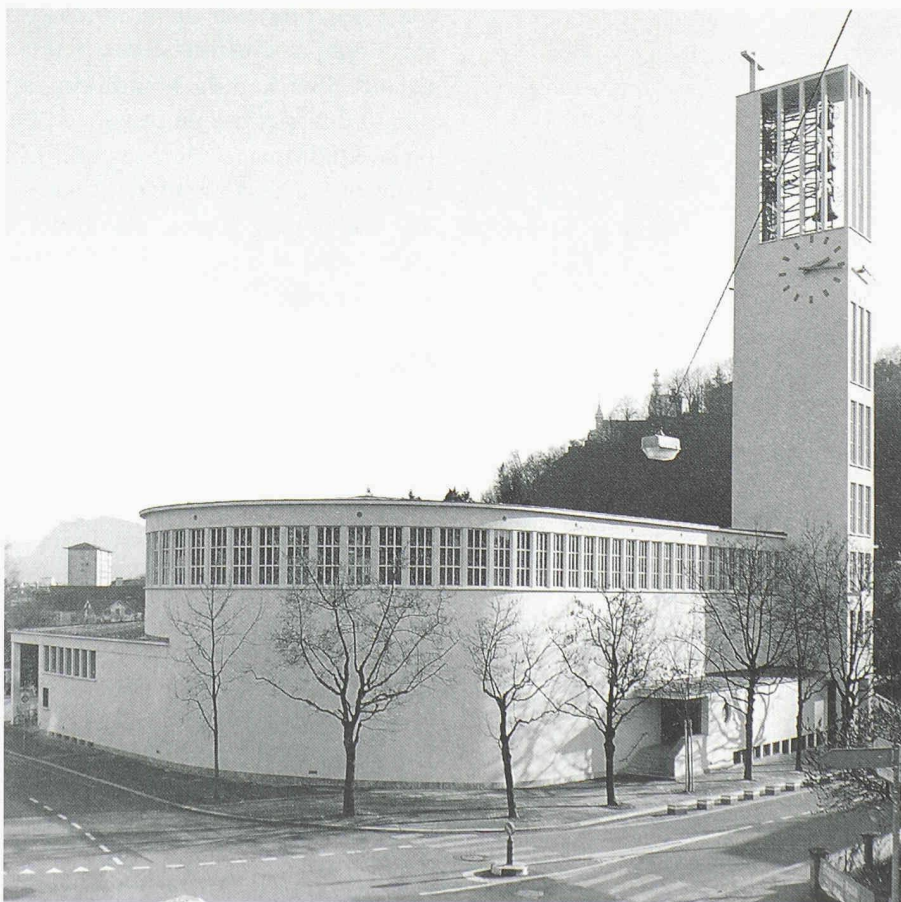
1  
Nord- und Westfassade nach der Instandsetzung (Bild: J. Brun, Luzern)

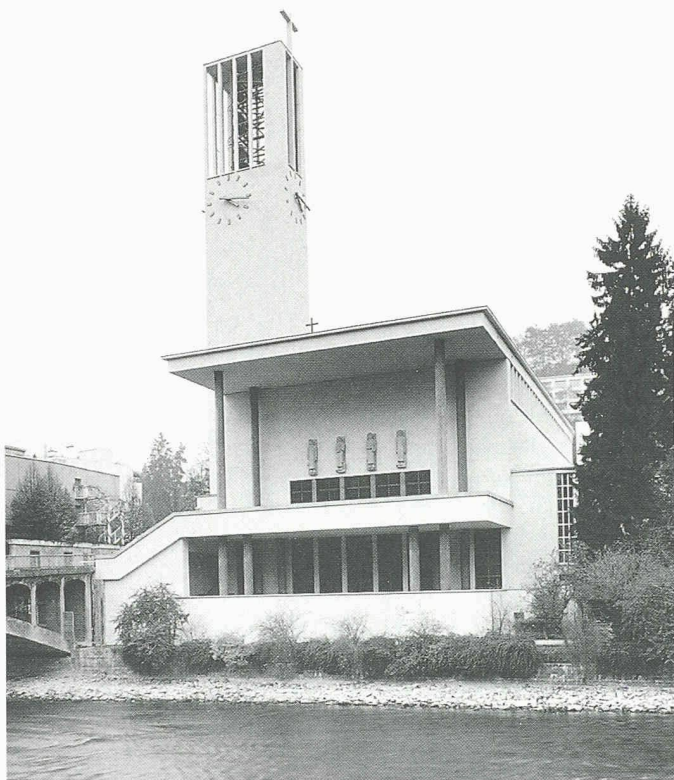
11  
Südfassade der Kirche nach der Instandsetzung (Bild: N. Nager, Luzern)

- Hydrophobierung, geflutet (Silan)
- zweimaliger Lasuranstrich, matt, abgetöntes Weiss (Bild 10)
