# Sanierung eines Turmes

Neue Erkenntnisse und ihre Umsetzung an der reformierten Kirche Enge in Zürich

**Die gut 100 Jahre alte Kirche in Zürich Enge weist bautechnische Besonderheiten auf, die hohe Anforderungen an den Unterhalt stellen. Bei der aktuellen Sanierung des Turmes wurde versucht, minimal, aber gezielt in die Bausubstanz einzutreten, wo kritische Schwachstellen zu grossen Verwitterungsschäden geführt hatten.**

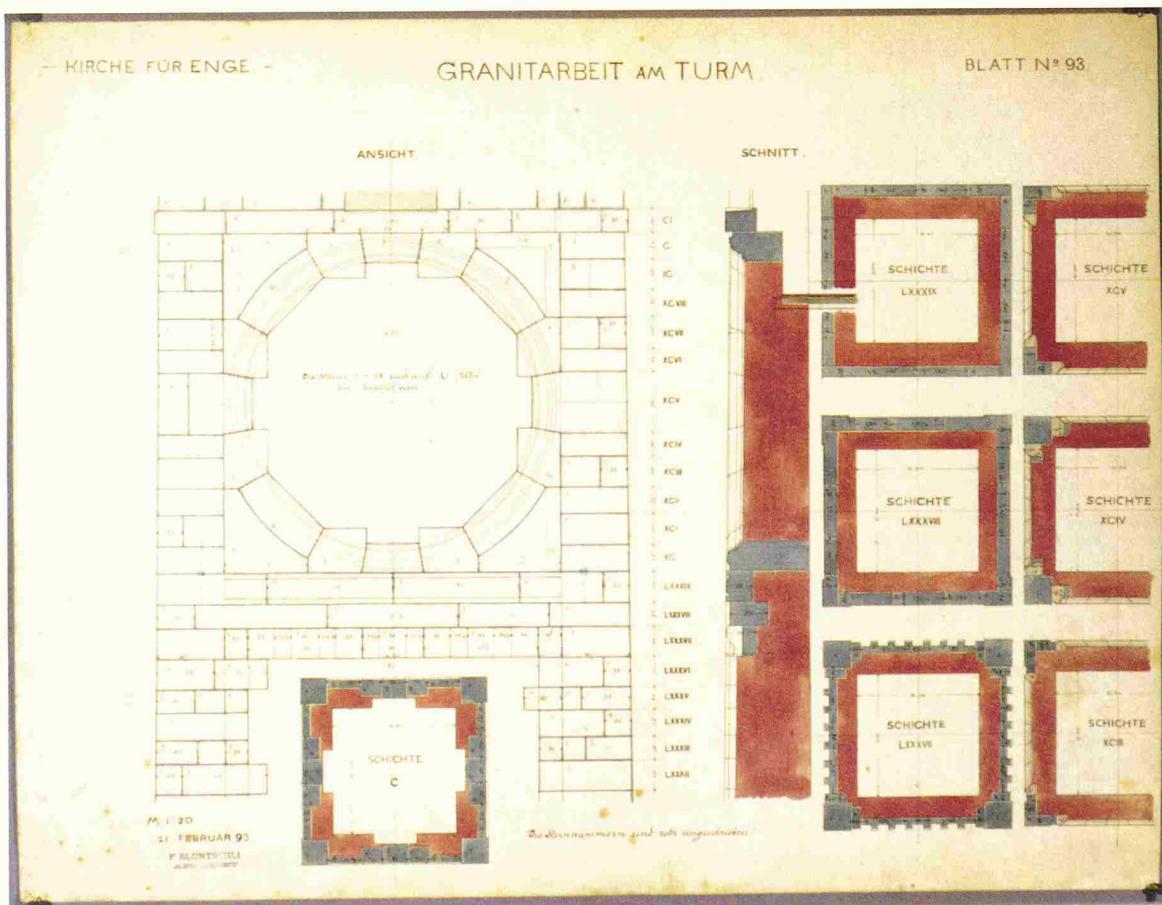
Diese Plangrundlage ermöglichte ein präzises Erfassen der vielfältigen Schäden. Das originale Nummerierungssystem der Steinschichten mit römischen Ziffern (Bild 2) wurde konsequent beibehalten, was sich als äusserst nützlich für Planung und Durchführung der Sanierung erwiesen hat. Auf diesen sehr genauen Plänen basierend wurden der materielle Bestand wie auch die Schäden des Turmes – gestützt auf einen umfassenden Kriterienkatalog – mittels CAD-Layertechnik kartiert und an typischen Beispielen fotografiert. Dies war eine Voraussetzung zum Erkennen der Schäden und ihres Ausmasses im Gesamtkontext und bildete die Grundlage für die im Frühjahr beginnende Sanierung.
