# Zustandserfassung von Brücken bei deren Abbruch: erste Ergebnisse eines Forschungsprojektes an der ETH Zürich

Autor(en): **Vogel, Thomas**

# Zustandserfassung von Brücken bei deren Abbruch

Erste Ergebnisse eines Forschungsprojektes an der ETH Zürich

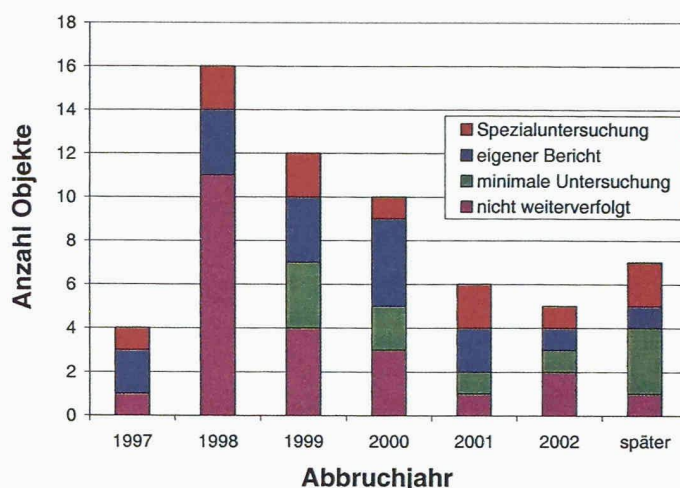
Bild 3 zeigt die zeitliche Verteilung der Abbruchtermine und die Art der durchgeführten bzw. vorgesehenen Untersuchungen. Offensichtlich war es zu Beginn des Projekts nicht möglich, alle Abbruchobjekte zu begleiten. Es wird aber auch in Zukunft Objekte geben, die im Sinne einer Konzentration auf das Wesentliche gar nicht oder nur minimal begleitet werden. Bild 4 zeigt, bei welchen Objekten Spezialuntersuchungen durchgeführt wurden bzw. vorgesehen sind.

Erfassungsumfang und zeitliche Verteilung der Abbruchtermine (Anzahl Objekte)

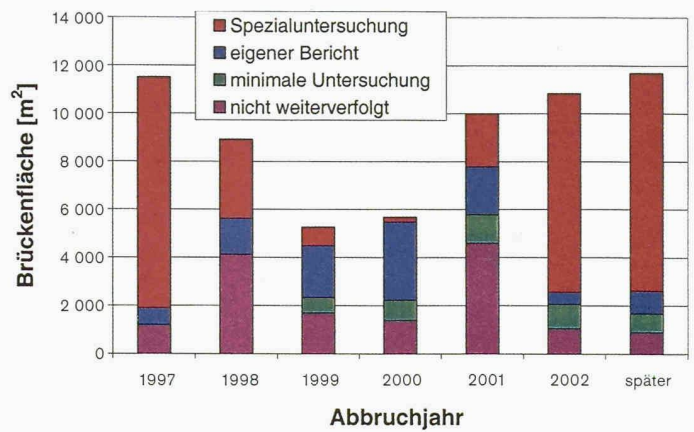
5

Erfassungsumfang und zeitliche Verteilung der Abbruchtermine ( $m^2$  Brückenfläche)
