Bulletin No. 11

November 1912
Novembre

Betriebserfahrungen bei der elektrischen Zugförderung am Simplon.

Von *Bruno Kilchenmann*, Lausanne.

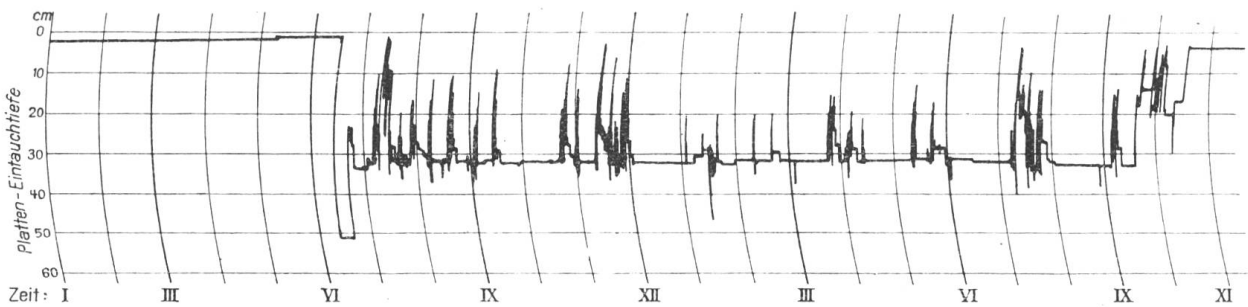
Abbildung 5. Widerstandsregulierung des Generators in Brig am 5. Oktober 1912.

die Leitfähigkeit verändert, geht aus nachstehenden Diagrammen (Abb. 5 bis 9) hervor. Aus Abbildung 5 ist die Eintauchtiefe des Widerstandes mit einfachen Platten, also während der Wintermonate, aus Abbildung 6 diejenige wenige Tage früher, vor Entfernung der Hilfsplatten ersichtlich. Im Hochsommer, wenn die Rhone Gletscherwasser führt, ist dessen Leitfähigkeit so gering, dass der Widerstand, trotz der Zusatzplatten, zur Abbremsung der Turbinenleistung eben so tief eingetaucht werden muss, wie im Winter derjenige mit einfachen Platten (Abb. 5 und 7).

Die Diagramme gemäss den Abbildungen 5 bis 7 entsprechen dem Parallelarbeiten des Generators in Brig mit demjenigen in Iselle, bei richtigem Funktionieren des Turbinenregulators in letzterer Zentrale. Befindet sich die Zentrale Brig allein in Betrieb, oder ist der Turbinenregulator in Iselle ausser Tätigkeit, so muss der Wasserwiderstand nach der in Abbildung 8 angegebenen Weise reguliert werden.

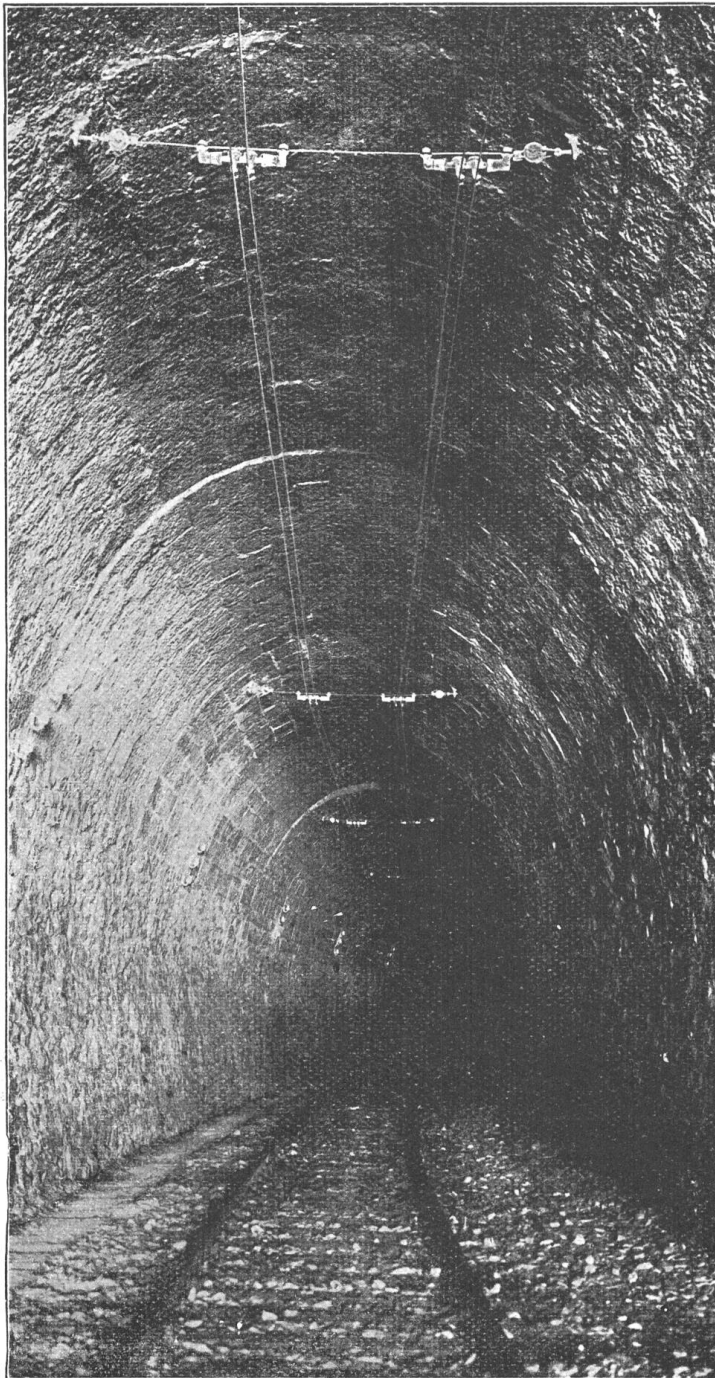
Abb. 14. Anordnung der Kontaktleitung im Tunnel.

Die Konstruktion der Kontaktdraht-Isolatoren muss wegen der horizontalen Anordnung der Porzellanglocken speziell für den Tunnelbetrieb als unvorteilhaft bezeichnet werden.

Als Uebelstand am bestehenden Isolortyp ist auch die Verwendung von Eisengummi zu bezeichnen. Während dieses Material im Freien keine Schwierigkeiten bietet, sind die damit im Tunnel, und ganz besonders an den feuchten und gleichzeitig warmen Stellen, gemachten Erfahrungen sehr schlecht. Es treten Beschädigungen auf, wie solche aus Abbildung 15 ersichtlich sind. Versuche mit Eisengummibolzen, die für Spannungen von 15 000 bis sogar 25 000 Volt bezeichnet waren, ergaben kein besseres Resultat. Derartige Isolierbolzen mussten teilweise schon nach 6 bis 8 Wochen Betriebsdauer wegen allzustarker Beschädigung ausgewechselt werden.

Diese rasche Zerstörung ist jedenfalls darauf zurückzuführen, dass, sobald sich ein Russbeleg gebildet hat, durch die warme feuchte Temperatur gefördert, Oberflächenfunken entstehen. Infolge dieser Funken werden dann der Russ- und Kohlenstaub in das Isoliermaterial eingebrannt; der Stromdurchgang kann leichter erfolgen, wodurch nach und nach die Isoliermasse des Bolzens mehr und mehr beschädigt wird.

Ein Versuch, den Eisengummibolzen durch einen mit tellerförmigem Rande versehenen Porzellanisolator zu ersetzen, hat befriedigende Resultate ergeben. Dies bedingt allerdings die Auswechslung des kompletten Isolators. Neuerdings ist an Stelle des Eisengummis probeweise auch Glas verwendet worden (mittlerer Bolzen der Abbildung 15). Trotz der Versuchsdauer von nur einigen Monaten kann doch schon mit ziemlicher Sicherheit gesagt werden, dass auch hier das Resultat günstig sein wird. Bevor diese beiden letzteren Versuche ausgeführt wurden, sind die Eisengummibolzen probeweise mit einem auf denselben befestigten Porzellanring versehen worden, um, wie man annahm, die direkte Russablagerung auf dem Bolzen zu verhindern. Das Ergebnis war jedoch nicht den Erwartungen entsprechend. Lag nämlich der Ring ganz dicht am Bolzen an, so brach das Porzellan bei der geringsten Temperaturdifferenz entzwei. Wurde aber zwischen Bolzen und Ring ein kleiner Zwischenraum belassen, so sickerte das Kondensationswasser zwischen beiden durch, und es erfolgte dann wiederum ein Stromdurchgang und eine Beschädigung des Isoliermaterials.

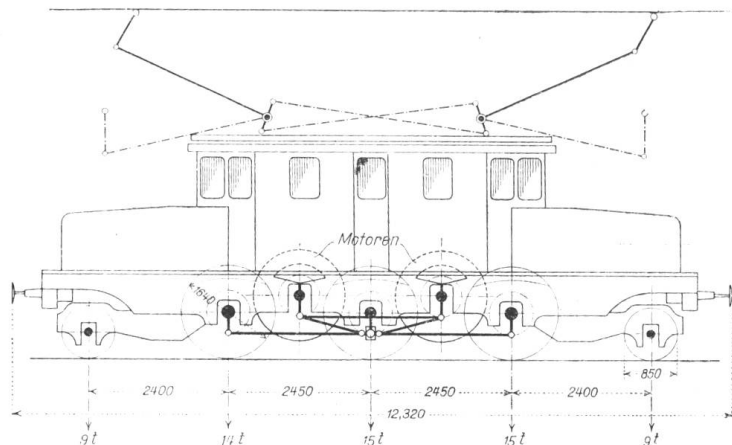
Abbildung 17. Aeltere Simplonlokomotive, Bauart Fb ³/₆.

Der Lokomotivpark besteht, wie bereits erwähnt, aus 4 elektrischen Lokomotiven. Die zwei Lokomotiven der älteren Bauart (Abb. 17), die ursprünglich für die Veltliner-Bahn bestimmt waren, besitzen je zwei Motoren mit bewickeltm Anker und zwei Normalgeschwindigkeiten, während die Motoren der beiden Lokomotiven der neueren Bauart (Abb. 18) mit Kurzschlussankern ausgerüstet und für vier Normalgeschwindigkeiten gebaut sind.

Diese Lokomotiven haben sich, trotz der schwierigen Betriebsverhältnisse, sehr gut bewährt. Allerdings sind auch hier die sogenannten Kinderkrankheiten nicht ausgeblieben. Ganz besonders fühlbar machten sich die grosse Feuchtigkeit im Simplontunnel, wie auch die sehr hohen Temperaturdifferenzen, die im Winter oft über 40° C. in 10 Minuten betragen. Die Isolation litt sehr infolge der durch die Kondensation verursachten Wasserniederschläge, und oft konnte man sich glücklich schätzen, dass die normale Betriebsspannung nicht über 3300 Volt beträgt. Durch derartige Niederschläge verursachte Störungen sind zunächst hauptsächlich an den Schaltapparaten (Abb. 19) aufgetreten, und wenn ein Kurzschluss erfolgte, während sich die Lokomotive gerade im südlichen Teile des Tunnels befand, so wurde die zerstörende Wirkung durch die feuchte warme Luft noch erhöht. Die in besonders starkem Masse auftretende Kondensation ändert sich auch mit den Witterungs- und Temperaturverhältnissen ausserhalb dem Tunnel. Die Kontaktfinger

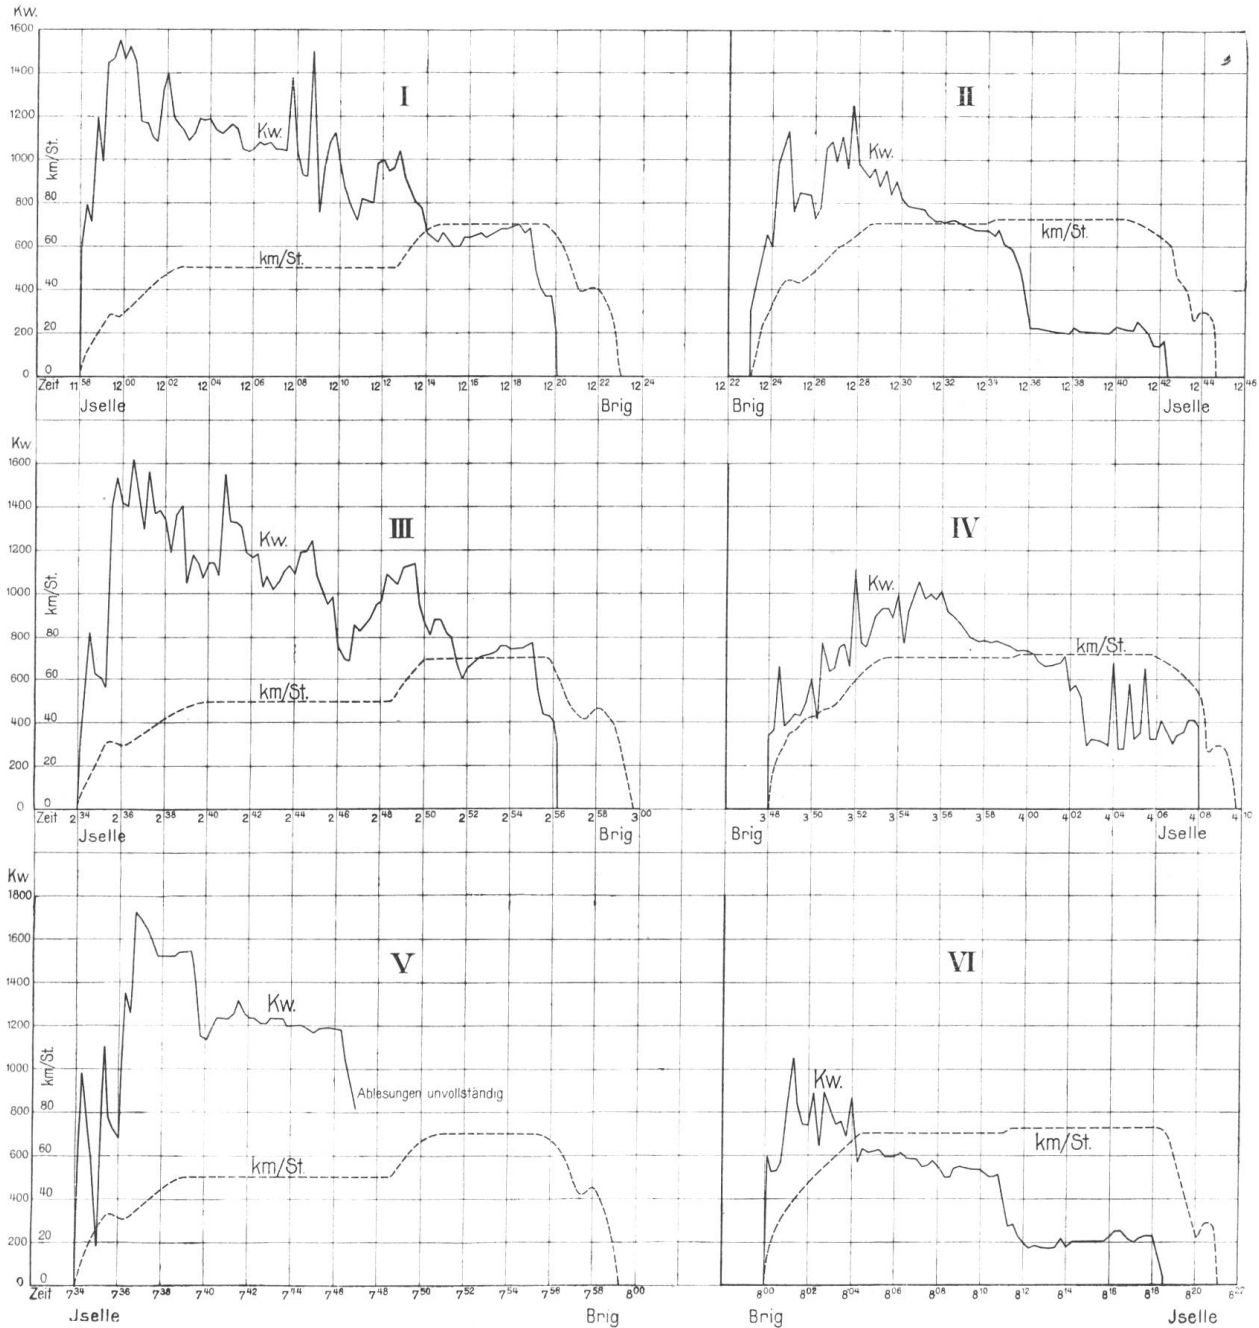
Abbildung 21. Energiediagramme (ab Zentralen Brig und Iselle insgesamt) und Geschwindigkeitsdiagramme einzelner Züge.

Abbildung 21 zeigt die Diagramme über die in den Kraftwerken abgegebene Leistung für die Beförderung einiger Züge. Infolge Fehlens von registrierenden Leistungsmessern sind während der Fahrt der Züge an den vorhandenen Schalttafelinstrumenten von je 15 zu 15 Sekunden Ablesungen gemacht und graphisch aufgetragen worden. Die Geschwindigkeitsdiagramme wurden den auf den Lokomotiven angeordneten Registrierapparaten entnommen.

Der Stromverbrauch beträgt durchschnittlich 33 bis 35 Wattstunden pro Tonnenkilometer, einschliesslich des Lokomotivgewichts. Derselbe kann als ziemlich hoch bezeichnet werden; doch rührt dies von dem bedeutenden Luftwiderstande im Tunnel her. Ein Zug, welcher auf dem Gefälle von 7‰ in der Richtung Brig-Iselle fährt, also in gleichem Sinne wie die Ventilation, wird eine Maximalgeschwindigkeit von 60 km/Std. nicht übersteigen, wenn er nur der Schwerkraft ausgesetzt ist. Dies rührt von dem relativ kleinen Tunnelprofil her, in welchem der Zug wirkt wie ein nicht vollständig dichter Kolben in einem Cylinder. Die Verhältnisse werden durch den Ausbau des zweiten Tunnels bedeutend günstiger, indem durch die Querstollen ein Druckausgleich zwischen Spitze und Ende des

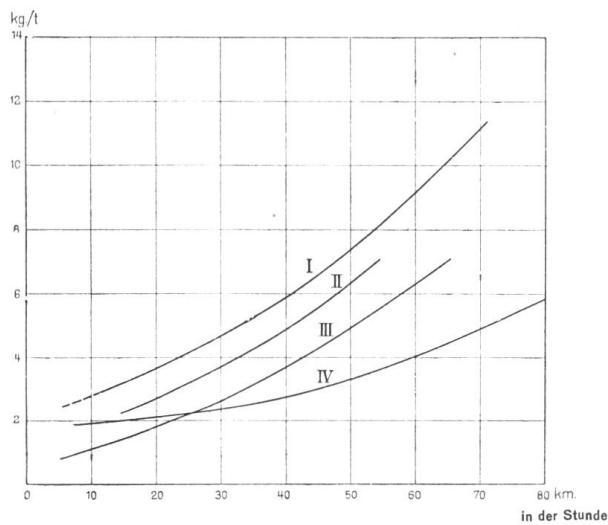
Abbildung 22. Kurven der auf die Horizontale bezogenen Widerstände beim Befahren des Simplontunnels.

Zuges erfolgen kann. Bei Fahrt entgegengesetzt der Ventilationsrichtung ist der Widerstand so gross, dass er z. B. bei einer Geschwindigkeit von 70 km/Std. bis 11,2 kg/t ausmacht. Die in Abbildung 22 mitgeteilten Kurven sind durch Auslaufversuche ermittelt worden.
