Artikel: Betriebserfahrungen bei der elektrischen Zugförderung am Simplon

Autor: Kilchenmann, Bruno

Betriebserfahrungen bei der elektrischen Zugförderung am Simplon.

Von Bruno Kilchenmann, Lausanne.

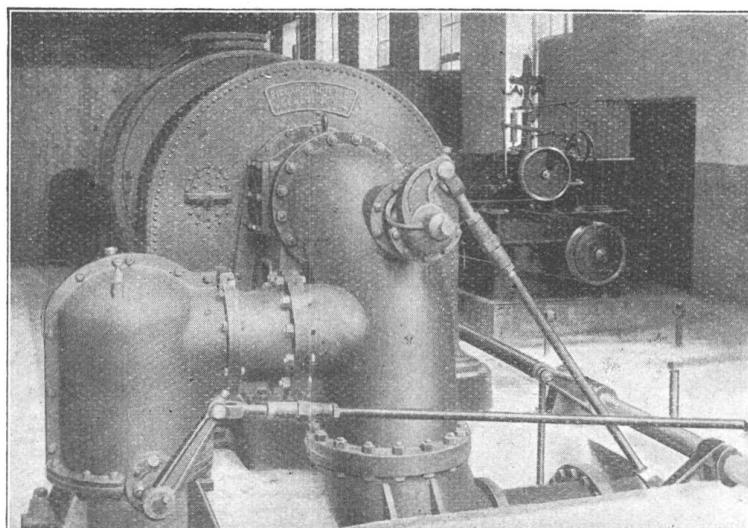
Abb. 2. Regulierung der Wasserturbinen in Iselle.

meiden, wie solche bei einem Betriebe mit sehr variabler Belastung auftreten könnten, ist, wie in Abbildung 2 ersichtlich, das Reguliergestänge derart mit einem Ablassschieber verbunden, dass bei jeder beliebigen Turbinenleistung ein konstanter Wasserablauf erfolgt.

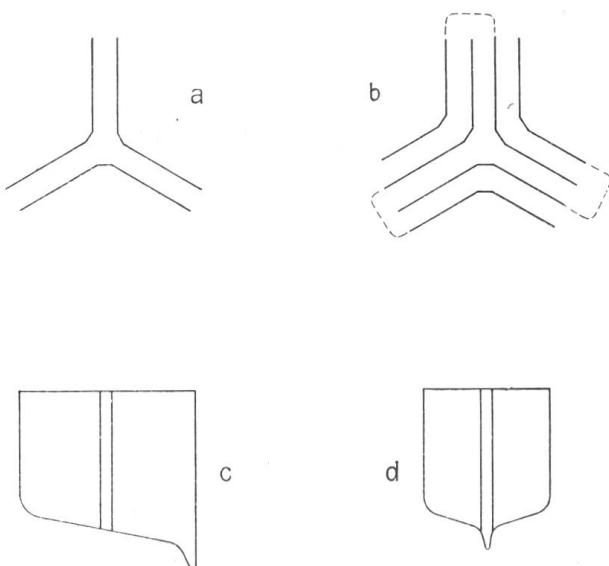
Abbildung 4. Wasserwiderstand in Brig.
 a = Zusammenbau der Platten für den Winterbetrieb.
 b = Zusammenbau der Platten für den Sommerbetrieb.
 c = Ansicht einer Hauptplatte.
 d = Ansicht einer Hülfplatte.

Allerdings befindet sich an Stelle der Turbinenregulatoren ein regulierbarer, in Abbildung 3 dargestellter Wasserwiderstand, welcher aus drei nach der in Abbildung 4 a angedeuteten Weise zusammengebauten Eisenplatten besteht. Durch mehr oder weniger tiefes Eintauchen derselben in laufendes, der Druckleitung entnommenes Wasser, wird die, während sich kein Zug auf der Strecke befindet, überschüssige elektrische Energie von 800 bis 1000 Kilowatt vernichtet. Die Leitfähigkeit des Wassers ändert sich jedoch mit der Jahreszeit derart, dass zur Abbremsung genannter Leistung im Sommer, zur Zeit der Schneeschmelze, der Uebergangswiderstand durch Zusatzplatten verkleinert werden muss. Die Anordnung dieser Platten ist aus Abbildung 4 b ersichtlich. In welchem Masse sich

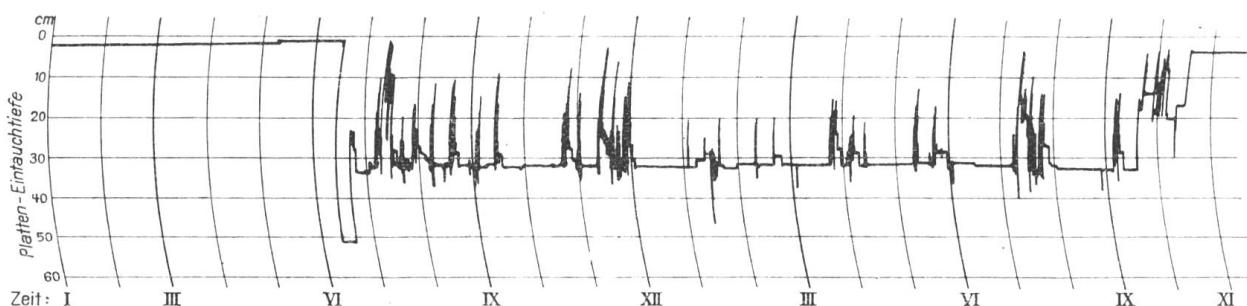
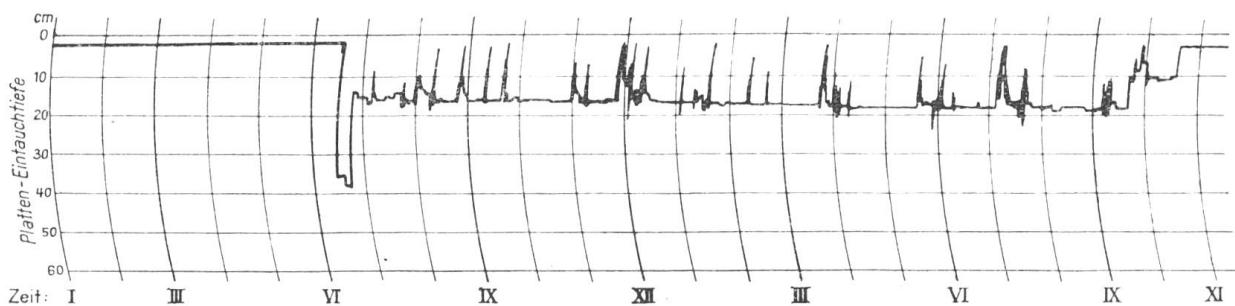
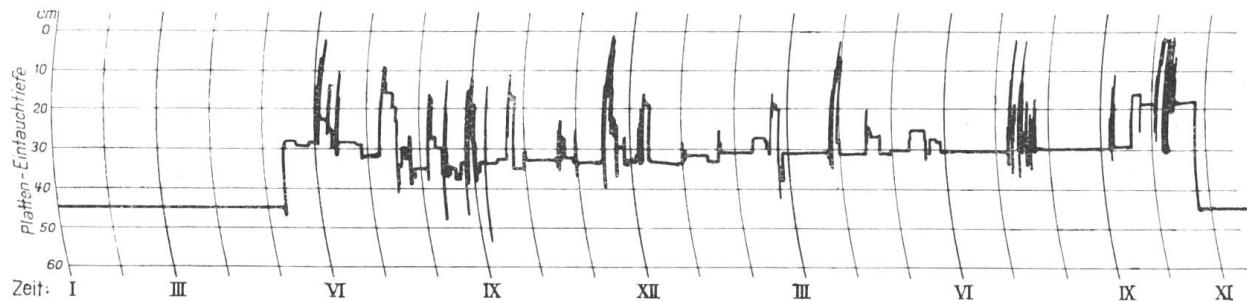
die Leitfähigkeit verändert, geht aus nachstehenden Diagrammen (Abb. 5 bis 9) hervor. Aus Abbildung 5 ist die Eintauchtiefe des Widerstandes mit einfachen Platten, also während der Wintermonate, aus Abbildung 6 diejenige wenige Tage früher, vor Entfernung der Hülfsplatten ersichtlich. Im Hochsommer, wenn die Rhone Gletscherwasser führt, ist dessen Leitfähigkeit so gering, dass der Widerstand, trotz der Zusatzplatten, zur Abbremfung der Turbinenleistung eben so tief eingetaucht werden muss, wie im Winter derjenige mit einfachen Platten (Abb. 5 und 7).

Die Diagramme gemäss den Abbildungen 5 bis 7 entsprechen dem Parallelarbeiten des Generators in Brig mit demjenigen in Iselle, bei richtigem Funktionieren des Turbinenregulators in letzterer Zentrale. Befindet sich die Zentrale Brig allein in Betrieb, oder ist der Turbinenregulator in Iselle ausser Tätigkeit, so muss der Wasserwiderstand nach der in Abbildung 8 angegebenen Weise reguliert werden.

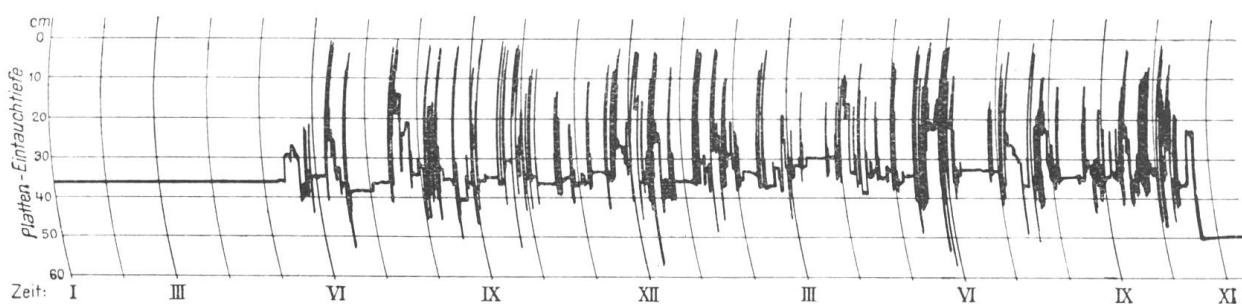
Abbildung 8. Widerstandsregulierung des Generators in Brig am 27. Mai 1912.

Bei normaler Belastung des Bahngenerators und somit auch normaler Umlaufzahl der Turbinen erzeugen beide Reguliergeneratoren dieselbe Spannung, so dass der Reguliermotor nicht beeinflusst wird und also stille steht. Sobald nun aber die Belastung des Bahngenerators und dadurch dessen Umlaufzahl sich ändern, erfolgt auch eine Störung der Gleichgewichtslage der Regulierspannungen. Der Reguliermotor fängt an, sich in der einen oder andern Richtung zu drehen, und er läuft so lange, bis durch mehr oder weniger tiefes Eintauchen der Platten der Normalzustand wieder hergestellt ist. Diese Regulierung muss allerdings als sehr grob bezeichnet werden, so dass die Maschinisten öfters genötigt sind, von Hand nachzuhelfen. Immerhin werden durch diese automatische Regulierung gefährliche Tourenschwankungen vermieden. Da aber eine Einwirkung direkt nur auf den elektrischen Teil erfolgt, so ist ein Durchbrennen der Turbinen doch nicht vollständig ausgeschlossen. Wenn nämlich aus irgend einem Grunde eine Störung in der Erregung des Generators auftritt und dieser plötzlich vollständig entlastet würde, so könnte trotz Eintauchen des Wasserwiderstandes eine Erhöhung der Tourenzahl nicht vermieden werden. Selbstredend ist eine derartige Regulierungsart sehr unökonomisch. Der Generator leistet während dem 16stündigen Betriebe etwa 12 000 Kilowattstunden, wovon aber für die Traktion unter den jetzigen Verhältnissen nur etwa 3000 Kilowattstunden verwendet und der Rest, also über 70 %, im Wasserwiderstand in Wärme umgesetzt werden.

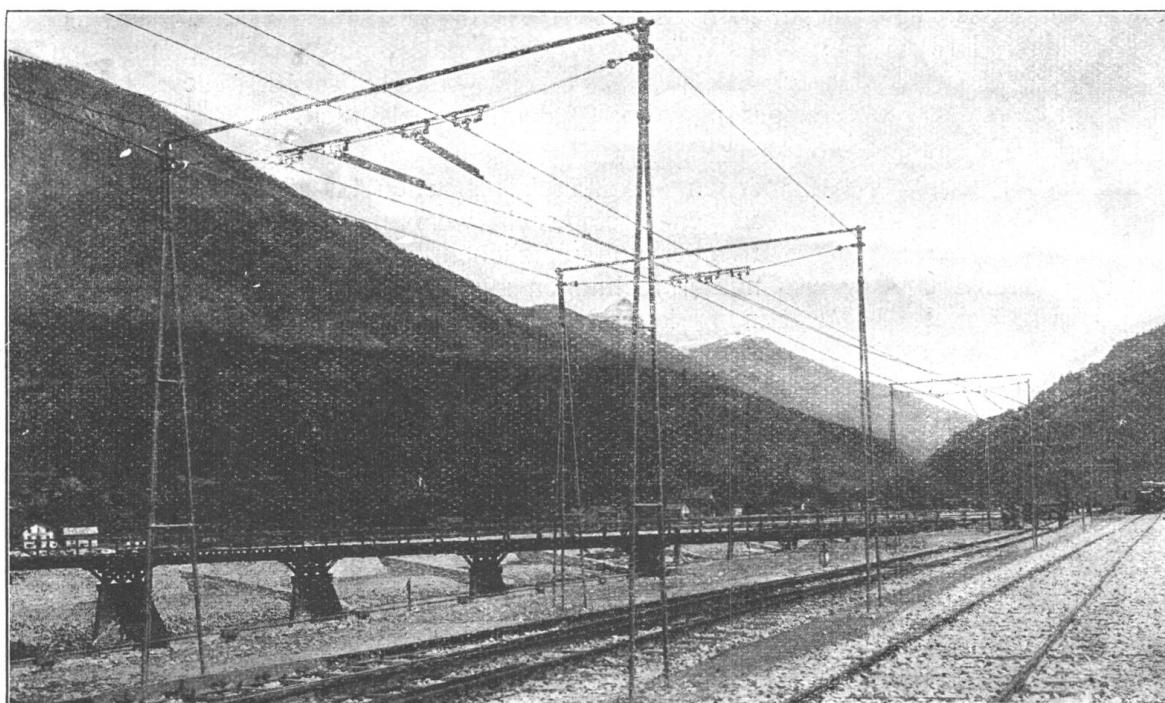
Abb. 11. Einfache Weiche.

erforderlich, bei am Geleise vorzunehmenden Arbeiten gleichzeitig die Oberleitung auf deren richtige Lage zu prüfen und, wenn nötig, nachzuregulieren. Dies hat ganz besonders bei Weichen zu geschehen, während auf offener Strecke ziemlich grosse Abweichungen zwischen Kontaktleitung und Geleise ohne nachteiligen Einfluss bleiben. Die geringe Höhe der Fahrdrähte bei der Simplonanlage, die nur 5,3 bis 4,8 m beträgt, ist hiefür vorteilhaft. Die Verhältnisse würden selbstredend mit zunehmender Höhe ungünstiger, da ein Schwanken der Lokomotive gefährlich werdende seitliche Ausschläge der Stromabnehmerbügel verursachen könnte.

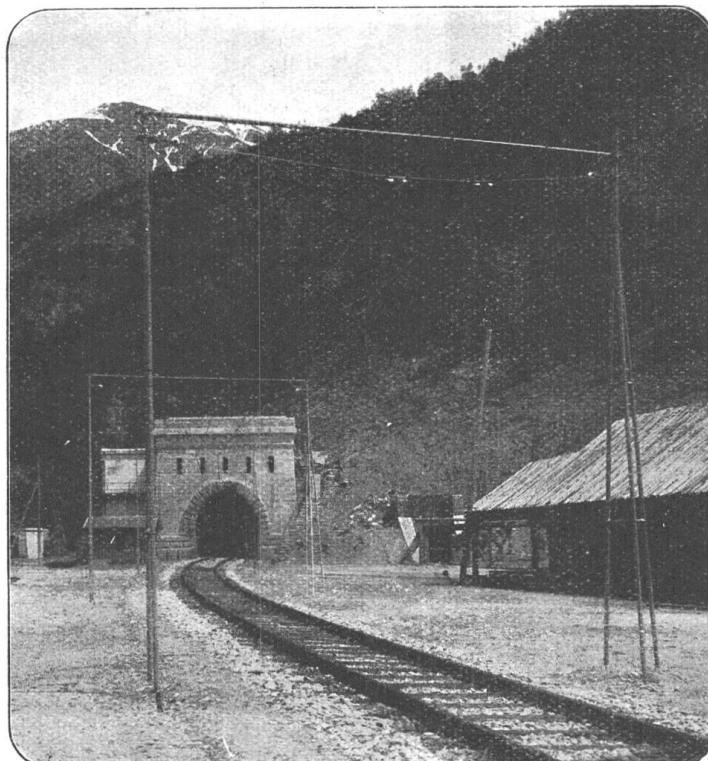
Abb. 12. Tunneleingang in Brig.

Im Frühjahr und Herbst erfolgt durch Befahren mit einem kleinen Bügelwagen eine Untersuchung sämtlicher Weichen, Haupt- und Nebengeleise. Gleichzeitig sind auch die Isolatoren und Queraufhängungen, sowie die Abspanndrähte nachzusehen. Im Tunnel muss überdies eine Reinigung jedes einzelnen Isolators vorgenommen werden, da sonst infolge des Russ- und Staubniederschlags schadhafte Isolierbolzen und Porzellanglocken nicht wahrgenommen werden

könnten. Ueberschläge wären dann ganz besonders in den feuchten Stellen des Tunnels unvermeidlich.

Die Konstruktion der Kontaktdraht-Isolatoren muss wegen der horizontalen Anordnung der Porzellanglocken speziell für den Tunnelbetrieb als unvorteilhaft bezeichnet werden.

Für den zweiten Tunnel, dessen Ausbau nächstens in Angriff genommen werden soll, wird es erforderlich sein, die Beschaffung eines abgeänderten Isolatortyps zu erwägen.
