November 1912
Novembre

Betriebserfahrungen bei der elektrischen Zugförderung am Simplon.

Von *Bruno Kilchenmann*, Lausanne.

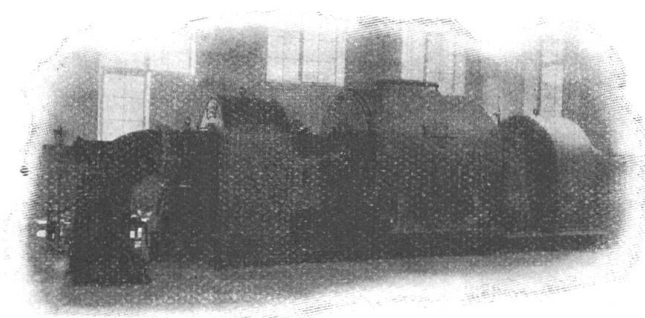
Abb. 1. Turbogenerator mit Wasserturbinenantrieb in Iselle.

In Iselle ist ein zweipoliger Turbogenerator, von etwa 1500 PS Leistung, aufgestellt worden, auf dessen beidseitig verlängerter Welle die Turbinen-Räder befestigt sind. In Abbildung 1 ist die ganze Maschinengruppe ersichtlich. Jede der beiden Turbinen kann unter einem Wasserdrucke von etwa 12 kg/cm² und bei 960 Umdrehungen in der Minute ebenfalls, wie in Brig, etwa 600 PS leisten. Die Regulierung dieser Turbinen erfolgt mittels eines Oeldruckregulators. Um in der Druckleitung gefährliche Druckschwankungen zu ver-

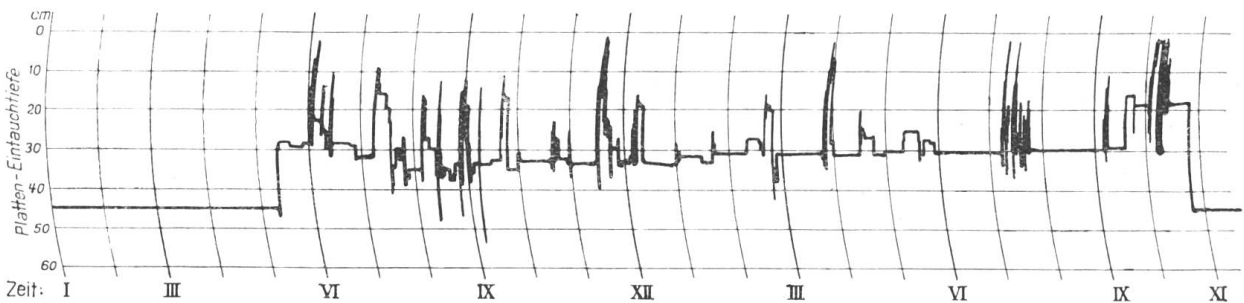
Abbildung 7. Widerstandsregulierung des Generators in Brig am 27. August 1912.

die Leitfähigkeit verändert, geht aus nachstehenden Diagrammen (Abb. 5 bis 9) hervor. Aus Abbildung 5 ist die Eintauchtiefe des Widerstandes mit einfachen Platten, also während der Wintermonate, aus Abbildung 6 diejenige wenige Tage früher, vor Entfernung der Hilfsplatten ersichtlich. Im Hochsommer, wenn die Rhone Gletscherwasser führt, ist dessen Leitfähigkeit so gering, dass der Widerstand, trotz der Zusatzplatten, zur Abbremsung der Turbinenleistung eben so tief eingetaucht werden muss, wie im Winter derjenige mit einfachen Platten (Abb. 5 und 7).

Die Diagramme gemäss den Abbildungen 5 bis 7 entsprechen dem Parallelarbeiten des Generators in Brig mit demjenigen in Iselle, bei richtigem Funktionieren des Turbinenregulators in letzterer Zentrale. Befindet sich die Zentrale Brig allein in Betrieb, oder ist der Turbinenregulator in Iselle ausser Tätigkeit, so muss der Wasserwiderstand nach der in Abbildung 8 angegebenen Weise reguliert werden.

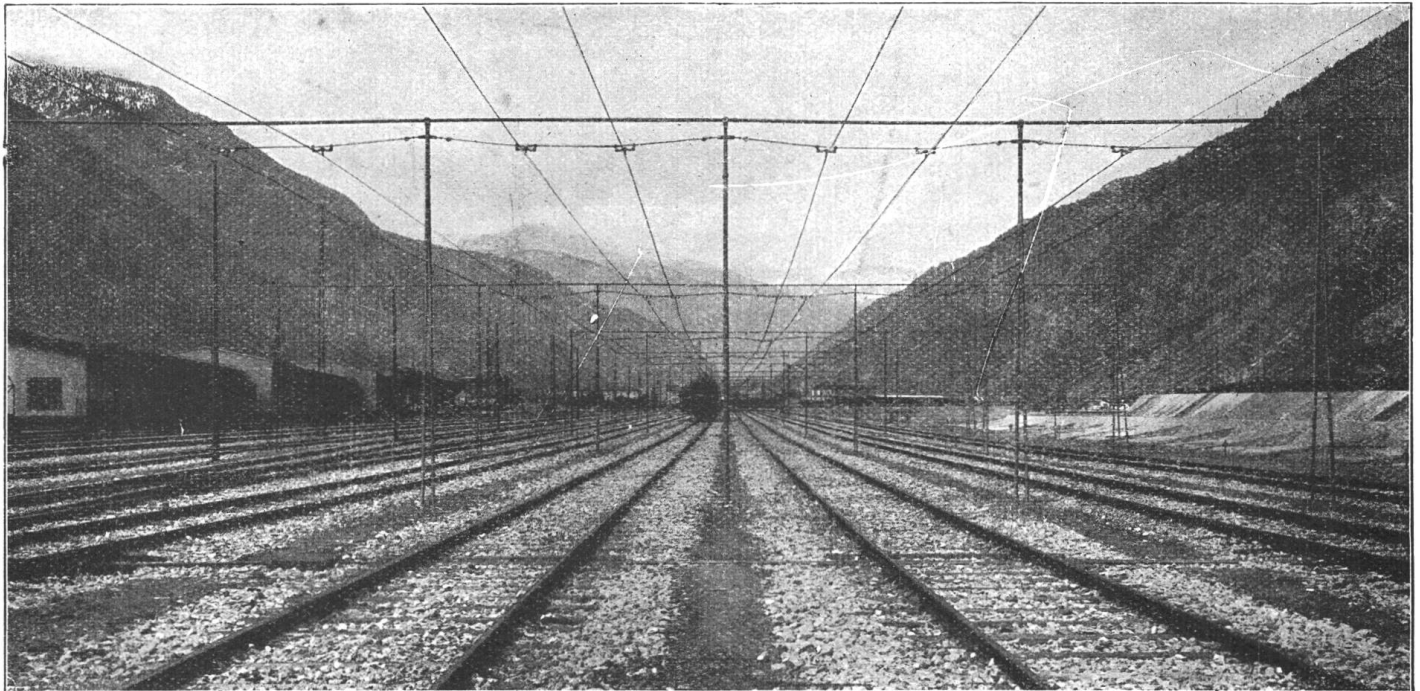
Abb. 10. Gesamtansicht der Leitungsanlagen in Brig.

Die Kontaktleitung, deren Anordnung aus den Abbildungen 10 bis 14 hervorgeht, hat sich bis jetzt, mit Ausnahme einiger Stellen im Tunnel, auf welche wir noch zurück-

kommen werden, sehr gut bewährt und erfordert einen nur ganz geringen Unterhalt. Dies sei hier besonders hervorgehoben, weil noch vielfach die Ansicht besteht, der Unterhalt einer zweiphasigen Oberleitung biete auch bei relativ niedriger Spannung ziemlich viele Schwierigkeiten.

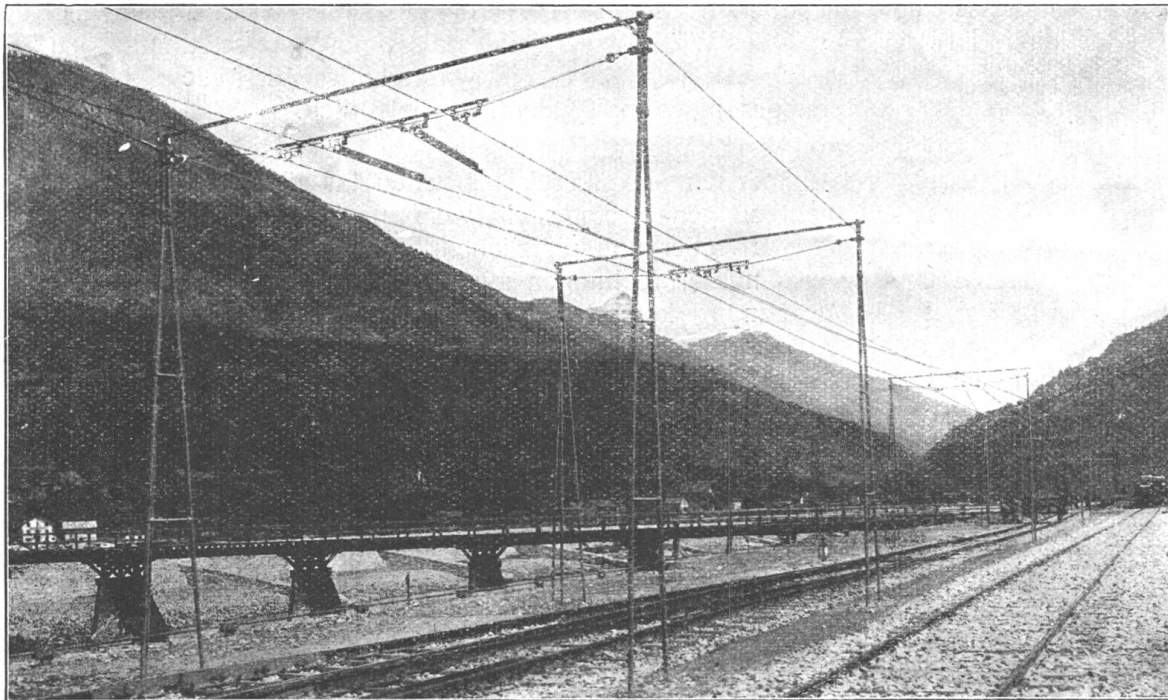
Abb. 11. Einfache Weiche.

erforderlich, bei am Geleise vorzunehmenden Arbeiten gleichzeitig die Oberleitung auf deren richtige Lage zu prüfen und, wenn nötig, nachzuregulieren. Dies hat ganz besonders bei Weichen zu geschehen, während auf offener Strecke ziemlich grosse Abweichungen zwischen Kontaktleitung und Geleise ohne nachteiligen Einfluss bleiben. Die geringe Höhe der Fahrdrähte bei der Simplonanlage, die nur 5,3 bis 4,8 m beträgt, ist hiefür vorteilhaft. Die Verhältnisse würden selbstredend mit zunehmender Höhe ungünstiger, da ein Schwanken der Lokomotive gefährlich werdende seitliche Ausschläge der Stromabnehmerbügel verursachen könnte.
