Zeitschrift: Bulletin des Schweizerischen Elektrotechnischen Vereins
Herausgeber: Schweizerischer Elektrotechnischer Verein ; Verband Schweizerischer Elektrizitätswerke
Band: 24 (1933)
Heft: 21

Artikel: Die Korrosionserscheinungen an Heisswasserspeichern
Autor: Scherrer, R.
DOI: <https://doi.org/10.5169/seals-1059543>

Die Korrosionserscheinungen an Heisswasserspeichern.

Von R. Scherrer, Schwanden.

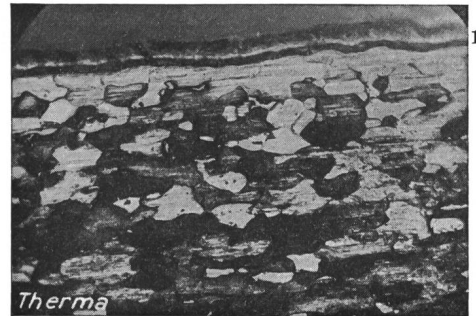
Fig. 1.
Mikroskopisches Bild eines Schnittes durch die verzinkte Eisenwand.
1 Legierungsschicht.

bestehen aus reinem Zink. In Fig. 1 und 2 ist diese Legierungsschicht als dunkle Linie zwischen Eisen und reinem Zink deutlich zu erkennen. Sie gibt dem Ueberzug eine gute Haftbarkeit. Man findet deshalb bei Feuerverzinkungen nur ganz selten Abblätterungen des Ueberzuges. Andererseits ist diese Legierungsschicht aber sehr spröde. Es ist deshalb unerwünscht, dass sie zu stark wird. Durch rasche Abkühlung der Gegenstände nach dem Verzinken wird der Legierungsprozess unterbrochen und damit die Schichtstärke begrenzt. Dabei bilden sich die sogenannten Zinkblumen, die der Verzinkung

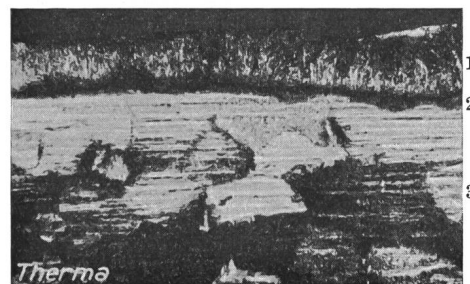
Fig. 2.
Stärkere Vergrößerung des Schliffes der Fig. 1.
1 Zink.
2 Legierungsschicht.
3 Eisen.

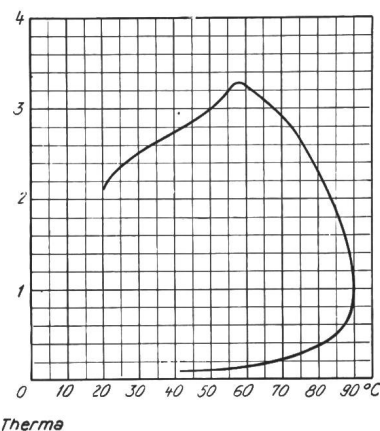
Fig. 17.

Es handelt sich demnach um ein Wasser von mittlerer Härte mit ziemlich viel aggressiver Kohlensäure und merklichem Chlorgehalt. Ueber die Ursachen dieser eigentümlichen und selten auftretenden Korrosionserscheinung gibt die Analyse keine sicheren Anhaltspunkte. Auch die Korrosionskurve (Fig. 17), auf deren Bedeutung wir in einem späteren Kapitel zu sprechen kommen, zeigt keine typischen Abweichungen von der allgemeinen Form solcher Kurven, die in dieser Richtung einen Anhaltspunkt bieten würden. Ebenso sind in der neueren Literatur nirgends Angaben über ähnliche Erscheinungen zu finden. Ihr Charakteristikum liegt darin, dass sie sich ausserhalb des Bereiches der Flüssigkeit abspielt.

Korrosionsmessung
No. 107.
Gesamthärte 20,00.
Bleibende Härte 0,50.
Vorübergehende
Härte 19,50.

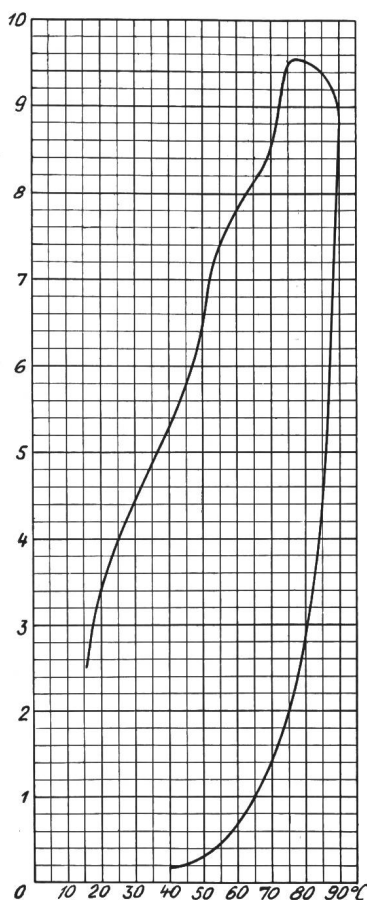
Wie aus den Kurven ersichtlich ist, bestehen zwischen den untersuchten Wässern sehr grosse Unterschiede in der Höhe des Maximums. So hat z. B. die Kurve Fig. 19 nur ein Maximum von 1,45 Einheiten, während die Kurve Fig. 20 ein solches von 9,55 Einheiten aufweist, die grösste der in

Fig. 20.
Korrosionsmessung No. 76.
Gesamthärte 36,00.
Bleibende Härte 11,00.
Vorübergehende Härte 25,00.

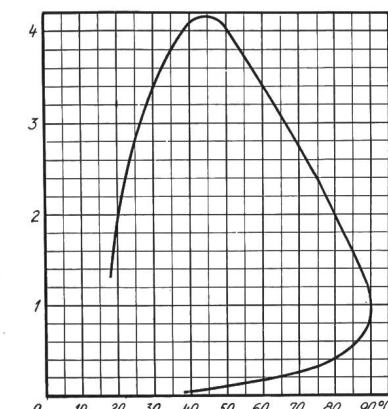
Fig. 21.
Korrosionsmessung No. 63.
Gesamthärte 41,00.
Bleibende Härte 8,00.
Vorübergehende Härte 33,00.

zahlreichen Messungen festgestellten Korrosionsgeschwindigkeiten. Interessant ist auch der Verlauf des Maximums. Einige Wässer zeigen eine deutliche Spitze (Fig. 21 und 22), während andere wieder flacher verlaufen (Fig. 23 und 24) und sich

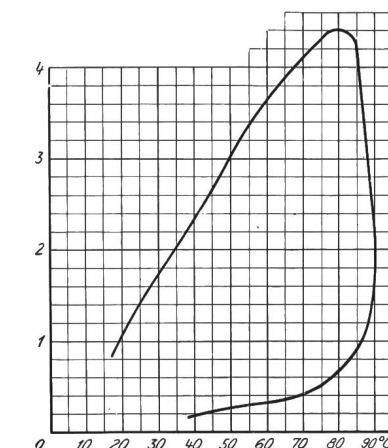
Fig. 22.
Korrosionsmessung No. 64.
Gesamthärte 34,00.
Bleibende Härte 7,50.
Vorübergehende Härte 26,50.

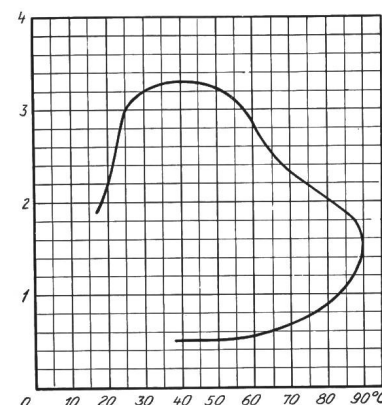
Fig. 23.
Korrosionsmessung No. 92.
Gesamthärte 21,00.
Bleibende Härte 12,00.
Vorübergehende Härte 9,00.

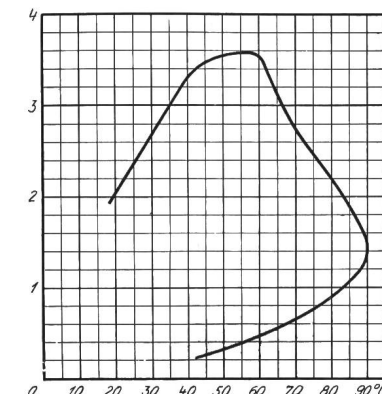
Fig. 24.
Korrosionsmessung No. 56.
Gesamthärte 23,00.
Bleibende Härte 7,50.
Vorübergehende Härte 15,50.

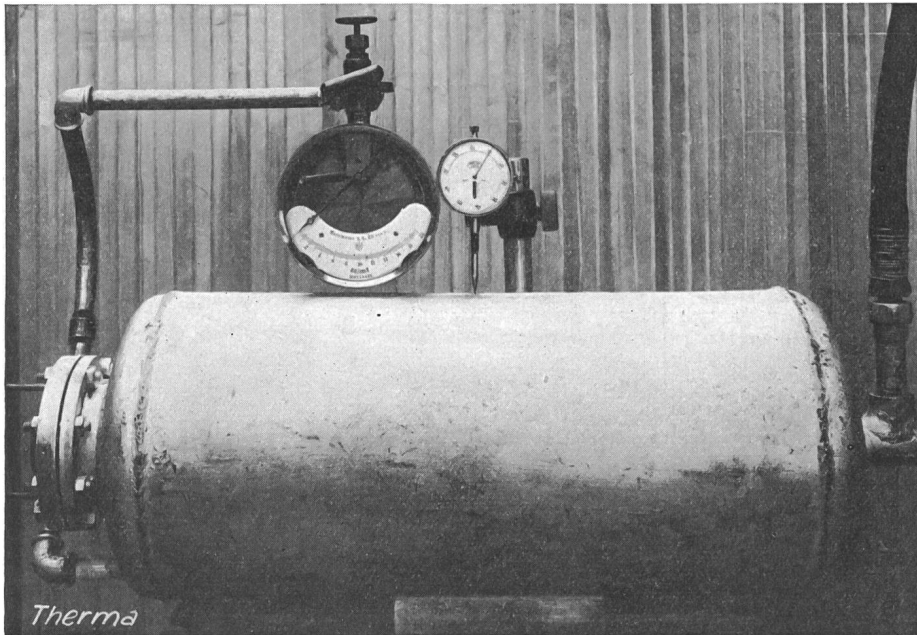
Fig. 27.

damit spröde. Er ist nicht in der Lage, den Dehnungen des Kessels bei Druckbeanspruchung zu folgen. Dass letztere erheblich sind, zeigen die Fig. 27 und 28, bei welchen die Vergrößerung des

Druckprobe an einem emaillierten Kessel. Kessel ohne Druck.

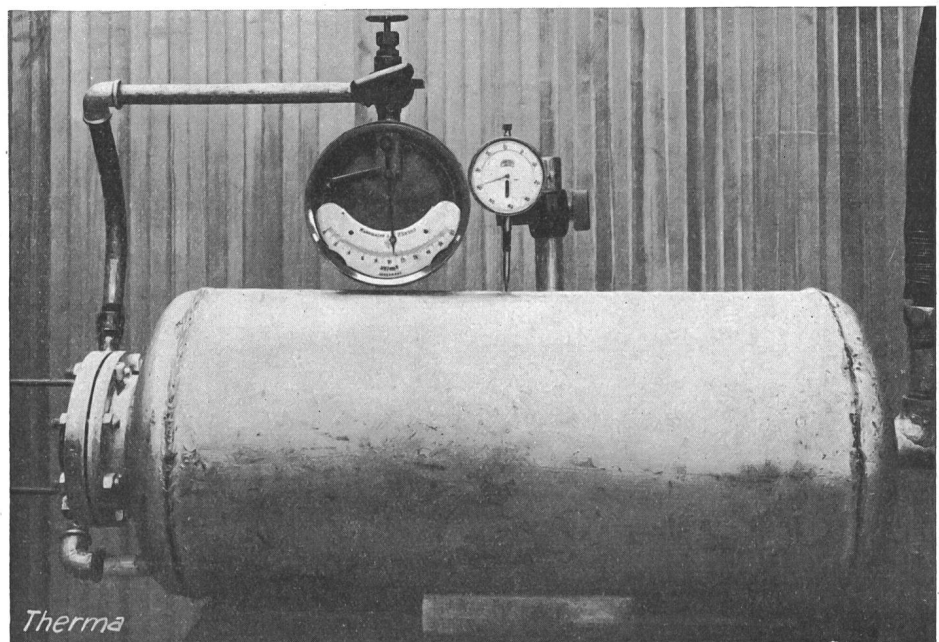
Fig. 28.

Durchmessers in Mantelmitte bei der Druckprobe eines solchen emaillierten Kessels an der Messuhr festgestellt werden kann. Man erkennt auf Fig. 28, dass der Durchmesser des Mantels bei einem Kessel für 6 kg/cm^2 Betriebsdruck, der nach den Vorschriften des Dampfkesselvereins mit $10,8 \text{ kg/cm}^2$ geprüft werden muss, um $0,6 \text{ mm}$ vergrößert wurde. Das macht auf den Umfang eine Verlängerung von $1,9 \text{ mm}$. Dieser Dehnung ist aber nicht einmal eine Grundemaille, geschweige denn ein mehrschichtiger Auftrag gewachsen. Die Emaillegefäße der chemischen Industrie sind aus Gusseisen,

Druckprobe an einem emaillierten Kessel. Kessel bei $10,8 \text{ kg/cm}^2$.

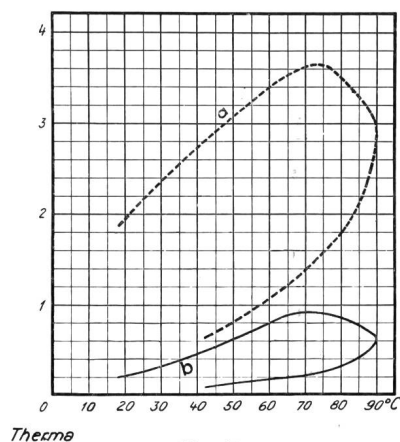
Untersucht man nach dem im 12. Kapitel beschriebenen Verfahren das eine Mal ein verzinktes Eisenstück, das andere Mal ein verzinnnes Kupferblech, so wird man feststellen können, dass der Galvanometerausschlag beim verzinnnten Kupferblech nur ein Bruchteil desjenigen ist, der entsteht, wenn man das verzinkte Eisen untersucht. Fig. 39 zeigt beispielsweise zwei solcher Kurven. Die Kurve a zeigt die Korro-

Fig. 39.
Korrosionsmessung No. 119 K.
Gesamthärte 12,00 fr. H
Bleibende Härte 6,33
Vorübergehende Härte 5,67
a Verzinktes Eisen.
b Verzinnendes Kupfer.
