Zeitschrift: Bulletin des Schweizerischen Elektrotechnischen Vereins
Herausgeber: Schweizerischer Elektrotechnischer Verein ; Verband Schweizerischer Elektrizitätswerke
Band: 24 (1933)
Heft: 21

Die Korrosionserscheinungen an Heisswasserspeichern.

Von R. Scherrer, Schwanden.

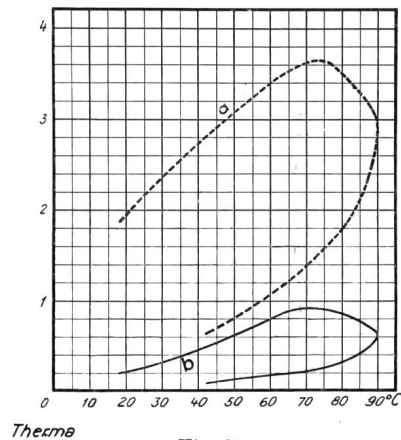
Untersucht man nach dem im 12. Kapitel beschriebenen Verfahren das eine Mal ein verzinktes Eisenstück, das andere Mal ein verzinnntes Kupferblech, so wird man feststellen können, dass der Galvanometerauschlag beim verzinnnten Kupferblech nur ein Bruchteil desjenigen ist, der entsteht, wenn man das verzinkte Eisen untersucht. Fig. 39 zeigt beispielsweise zwei solcher Kurven. Die Kurve a zeigt die Korro-

Fig. 39.
Korrosionsmessung No. 119 K.
Gesamthärte 12,00 fr. H
Bleibende Härte 6,33
Vorübergehende Härte 5,67
a Verzinktes Eisen.
b Verzinnendes Kupfer.
