**Artikel:** Betriebserfahrungen mit Transformatoren

Autor: Kraft, A.

# Betriebserfahrungen mit Transformatoren

Im Kraftwerk Wäggital sind elf Hochspannungstransformatoren von je 16 500 kVA aufgestellt, welche nach durchschnittlich 20 jährigem Betrieb revidiert wurden. Ueber die hiebei gemachten günstigen Erfahrungen wird im folgenden berichtet.

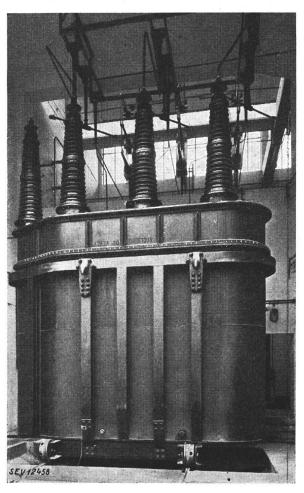
Fig. 3.
Transformator am Aufstellungsort
16 500 kVA; 50/150 kV; 50 Hz.

Die 150-kV-Durchführungen haben dreiteilige, ölgefüllte Porzellankörper (Fig. 3). Die Verbindungs- und Befestigungsflanschen sind auf dem Porzellan aufgekittet.

Die ölgefüllten 150-kV-Durchführungen waren alle am Unterteil mehr oder weniger undicht. Die schlechtesten hatten so grosse Oelverluste, dass sie jeweils innert zwei Monaten nachgefüllt werden mussten; bei andern war dies erst nach Ablauf einiger Monate nötig.
